Informe preliminar

Expediente: EX-2024-36374537- -APN-DNISAU#JST

Título: 220. IP. Pasajeros. Despiste y vuelco. Susana. Santa Fe

Dirección Nacional de Investigación de Sucesos Automotores

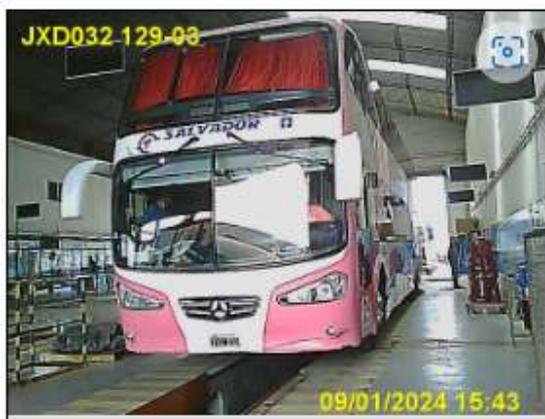
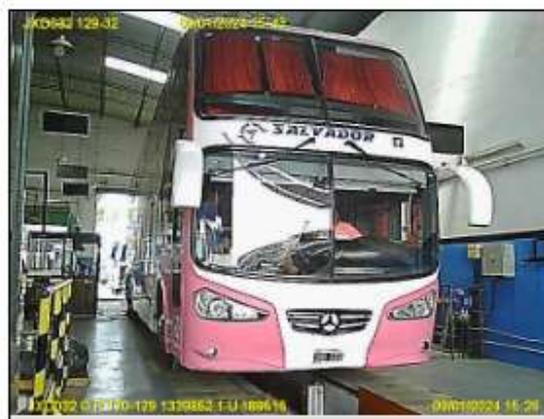
Vía	Ruta Nacional 34
Sentido de circulación	Desde	Rafaela
	Hacia	Angélica
Ubicación de daños	Lateral derecho

La unidad sufrió daños por raspado en el lateral derecho, compatibles con el roce contra el suelo luego de haber volcado. Se observaron impactos en la parte baja del paragolpes y faros delanteros, los cuales tenían restos de tierra y pasto, compatibles con impactos contra el suelo antes del vuelco. Los parabrisas inferior y superior estaban destruidos, al igual que varias ventanas del lateral derecho del ómnibus. Asimismo, pudo constatarse que el neumático delantero derecho se encontraba sin banda de rodadura, con daños en toda su estructura (Figura 6). Se realizó la constatación de estado y condiciones de todos los neumáticos de la unidad.
