Informe preliminar

Título: 223. IP. Cargas. Colisión múltiple. La Plata. Buenos Aires

Fecha y hora: 18 de abril de 2024 15:30 (UTC-3)

Vehículos: 1 camión rígido y 4 automóviles particulares

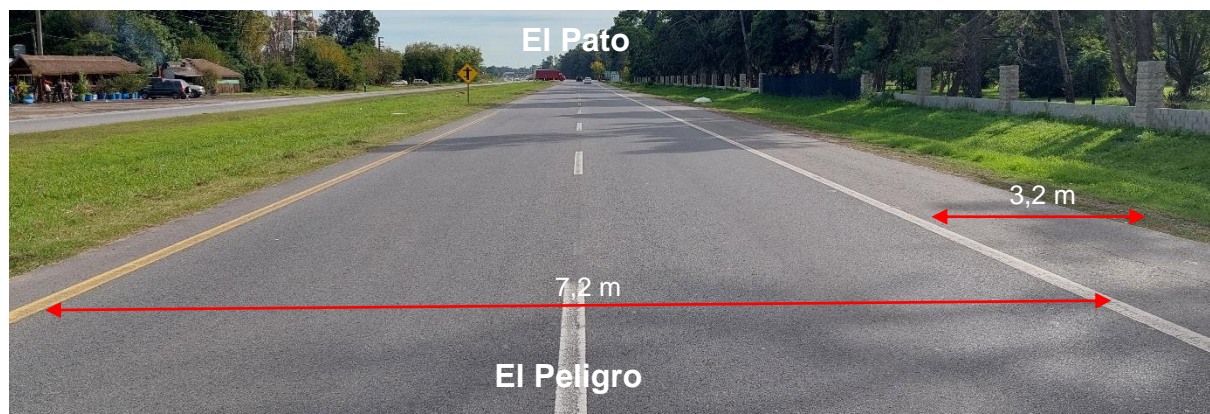
Figura 3. RP 2, mano de circulación del Vehículo 1 hacia El Pato. Fuente: JST, 2024

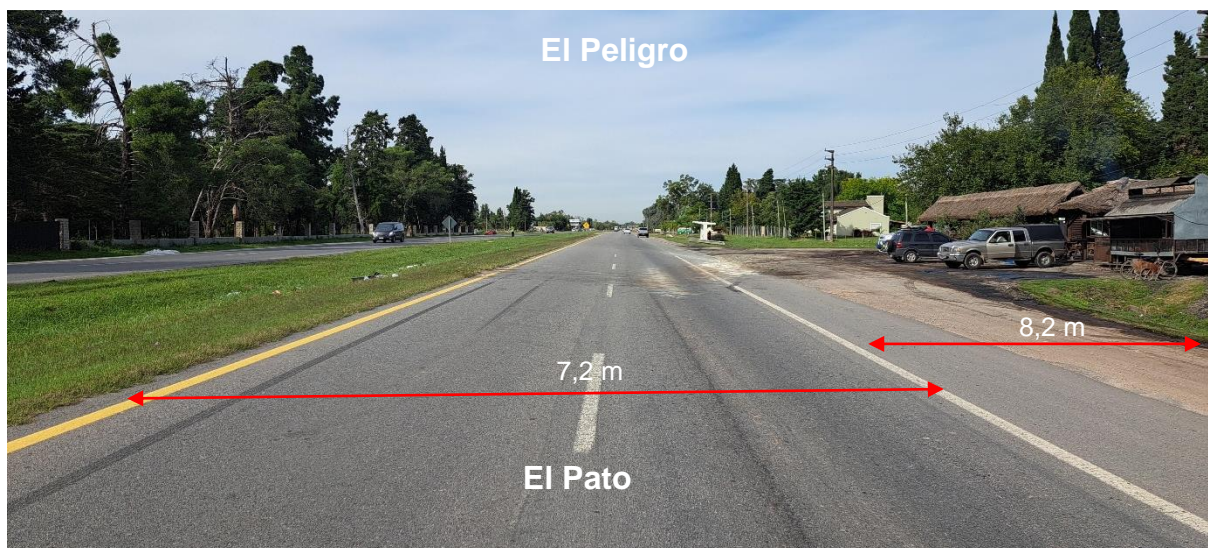
Figura 4. RP 2, mano de circulación del Vehículo 2 hacia El Peligro. A la derecha de la imagen se observa el establecimiento gastronómico. Fuente: JST, 2024

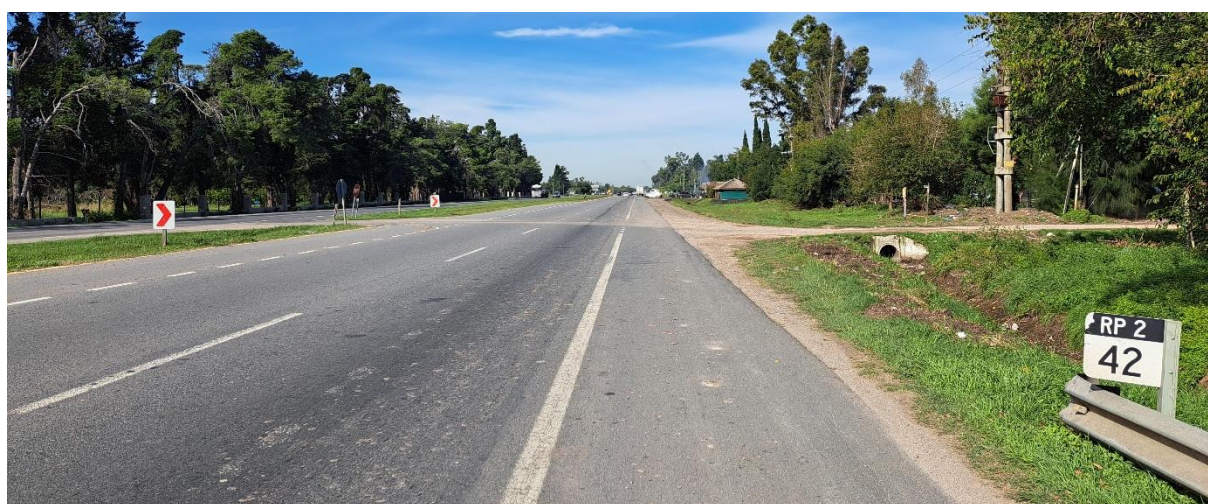
Se relevó señalización vertical y horizontal presentes en la zona del suceso. Entre ellas, se observó mojón del kilómetro 42, línea continua de demarcación de borde de calzada, línea blanca discontinua de separación de carriles, todas ellas en buen estado de conservación.

Figura 5. Mojón del kilómetro. 42 que se encuentra en la mano con sentido hacia El Peligro, 220 m previos a la zona de colisión. Fuente: JST, 2024
