# Informe preliminar

Título: 224. IP. Pasajeros. Colisión. Juncal. CABA

Lugar: Juncal y Metrobús Avenida 9 de Julio, CABA

Fecha y hora: 2 de mayo de 2024 00:30 (UTC-3)

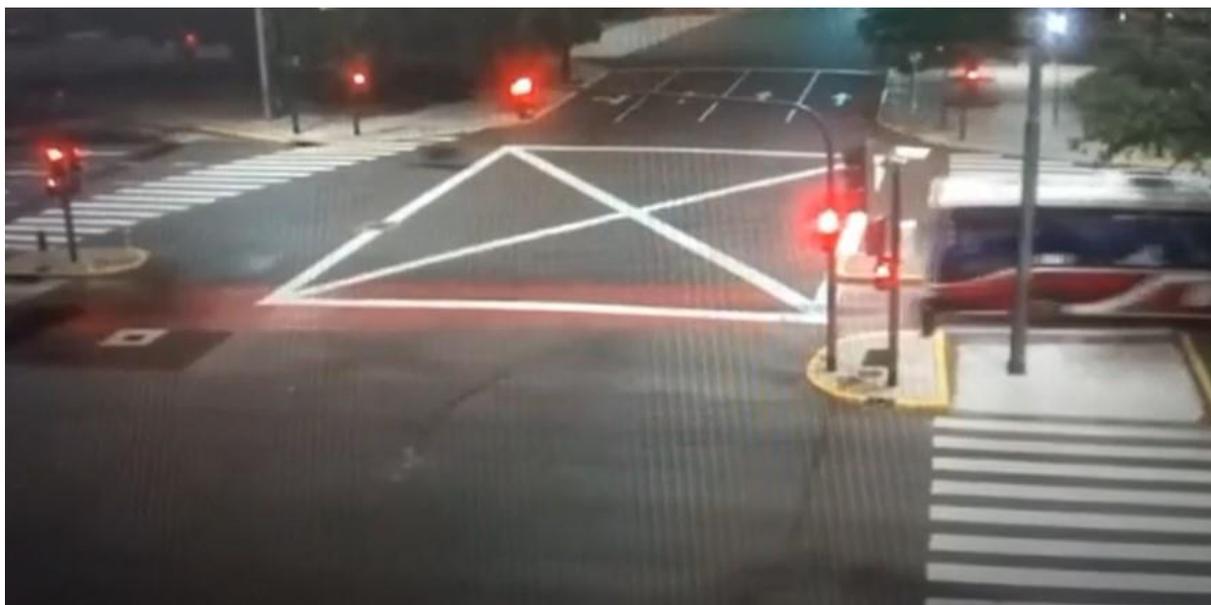
Figura 9. Vista hacia calle Cerrito. El Vehículo 2 circulaba por el Metrobús 9 de Julio. Fuente: [La Nación](#), 2024

Luego del impacto, el Vehículo 1 se desplazó por la calle Juncal con sentido hacia Cerrito, como circulaba originalmente, mientras que el Vehículo 2 adoptó una trayectoria en diagonal hacia su derecha y hasta concluir sobre la vereda del cantero situado al sudoeste, donde impactó un semáforo, cartelería y un árbol con su sector anterior.
