Informe preliminar

Título: 229. IP. Cargas. Colisión. Carcarañá. Santa Fe

Lugar: Ruta Nacional 9, Autopista Rosario – Córdoba, kilómetro 335

Fecha y hora: 31 de mayo de 2024 7:30 (UTC-3)

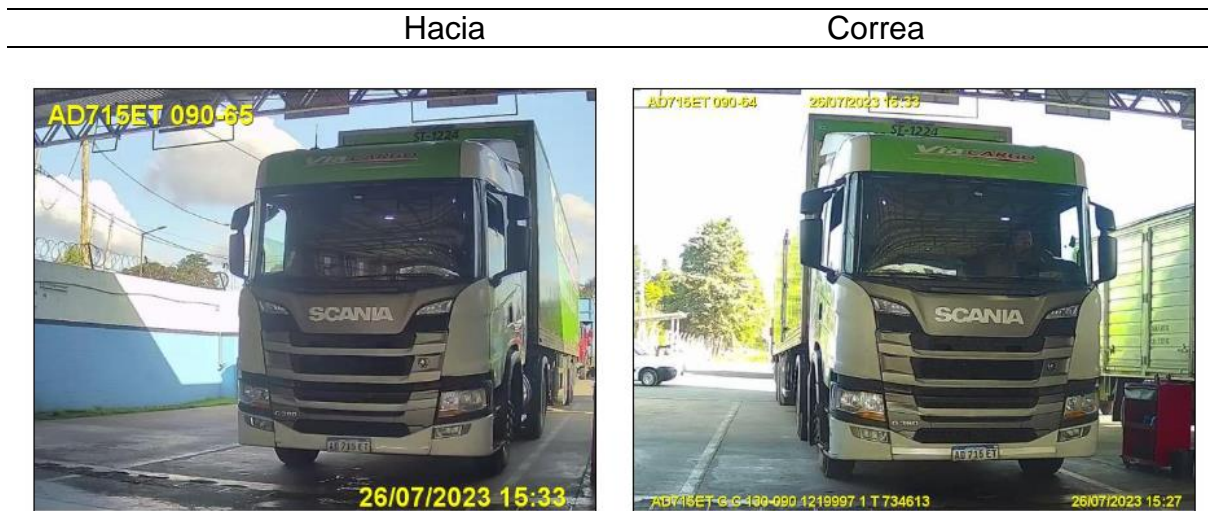
Daños en el Vehículo 2

Producto de la colisión, el vehículo tuvo daños en su parte anterior. Particularmente presentó rotura de paragolpes y desprendimientos parciales de su estructura y en zona del radiador. Además, en ambos vértices anteriores se relevaron deformaciones y transferencias de color verde, correspondientes con la lona del Vehículo 1. Por otra parte, se registraron daños en el parabrisas producto del impacto con elementos transportados por la camioneta.
