# Informe preliminar

Título: 232. IP. Cargas. Colisión. Av. Circunvalación 25 de Mayo. Santa Fe

Fecha y hora: 24 de junio de 2024 11:37 (UTC-3)

Vehículos: 1 camión con acoplado y 1 una motocicleta

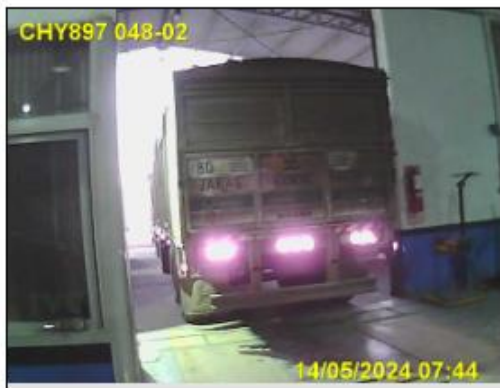
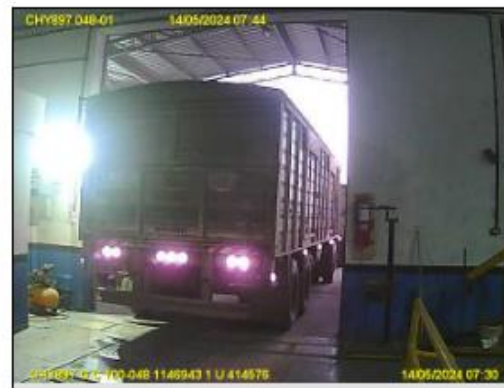
Código	Gravedad	Descripción	Observaciones
09030105	L	Carrocería > Vidrios de Seguridad > Parabrisas > Descripción libre	RAJADO

Figura 4. Fotovalidación última RTO del camión tractor. Fuente: RTO, CENT, 2024
