# Informe preliminar

Expediente: EX-2024-104231164- -APN-DNISAU#JST

Título: 246. IP. Pasajeros y cargas. Choque. San Nicolás. CABA

Dirección Nacional de Investigación de Sucesos Automotores

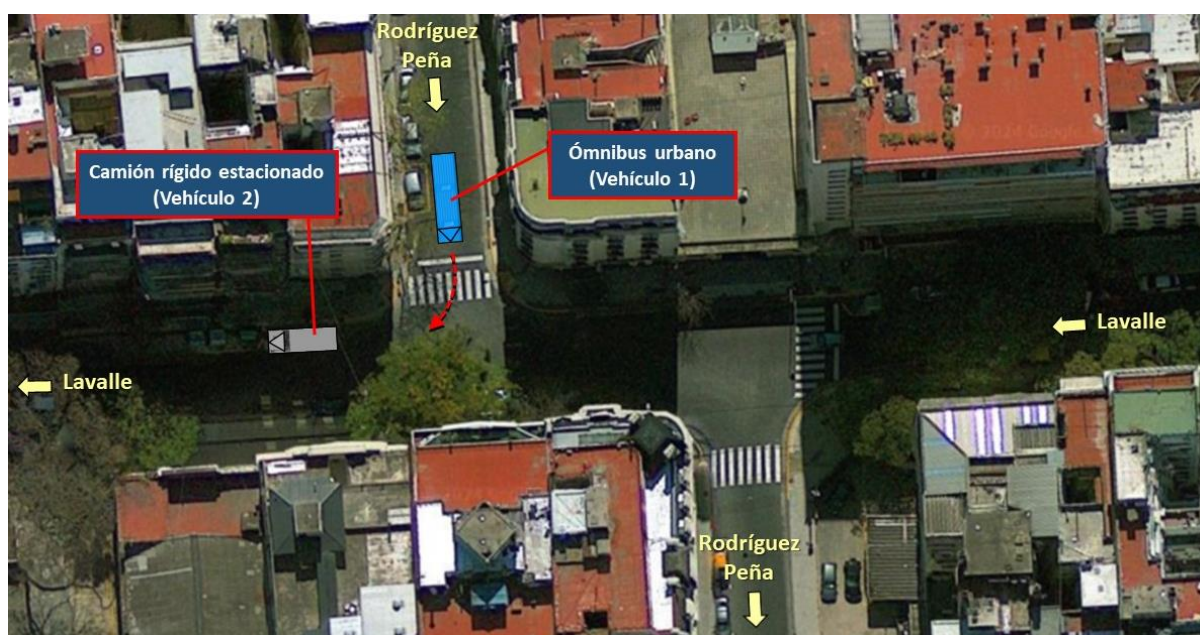
Figura 3. Vista satelital intervenida con referencias de calles, sentidos y vehículos. Fuente: Google Earth con agregados de JST, 2024.

En el tramo donde ocurrió el suceso, la geometría de las calles Lavalle y Rodríguez Peña es recta, y conforman una intersección desplazada, como se observa en la siguiente figura.
