Informe Preliminar de Seguridad Operacional

“Descarrilamiento en cercanías de Estación Brazo Largo”

Trenes Argentinos Cargas (BCyL), Línea General Urquiza

06202248/2021

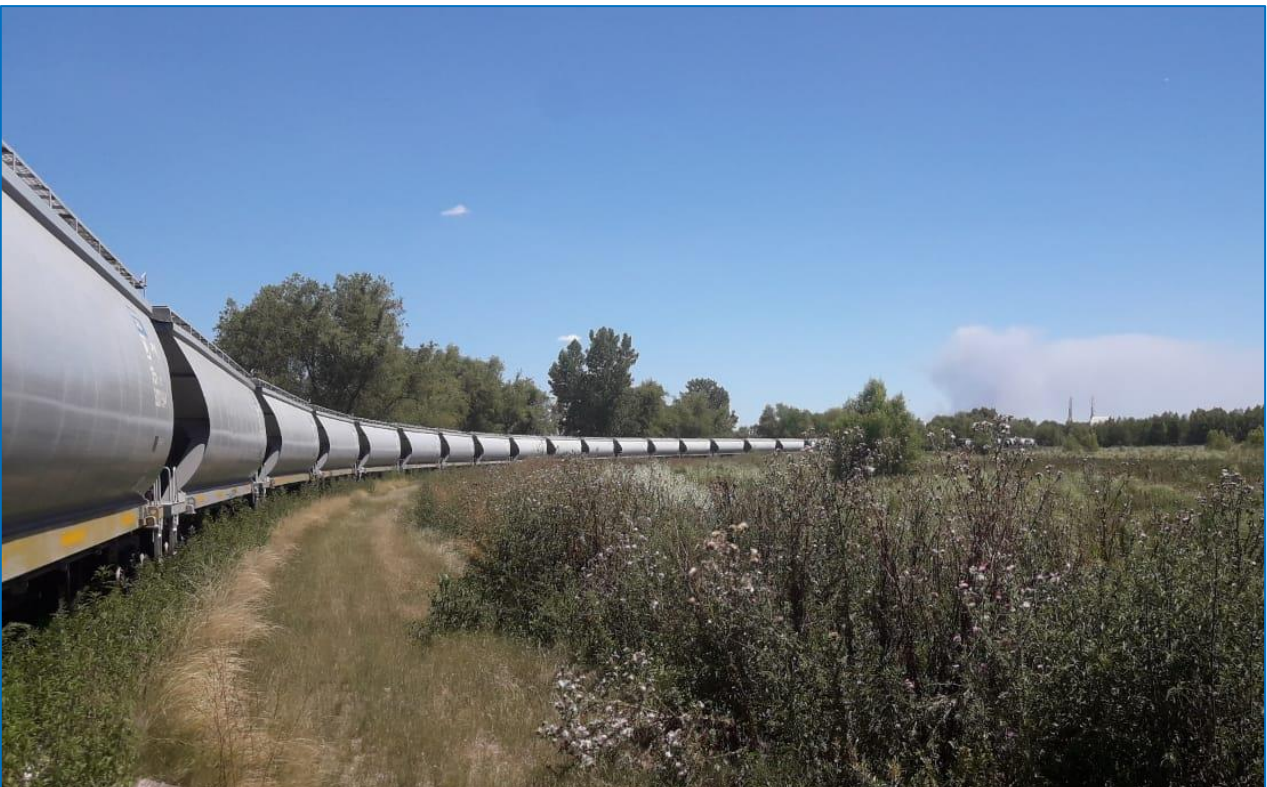
Figura 5 – Formación de vagones Tolva Gran Granera de origen chino. - Fuente: Propia Investigadores DNISF en el destino del tren A02.
