Informe de Seguridad Operacional

Descarrilamiento de tren de carga en Brazo Largo

Belgrano Cargas y Logística, línea General Urquiza

19 de enero de 2021

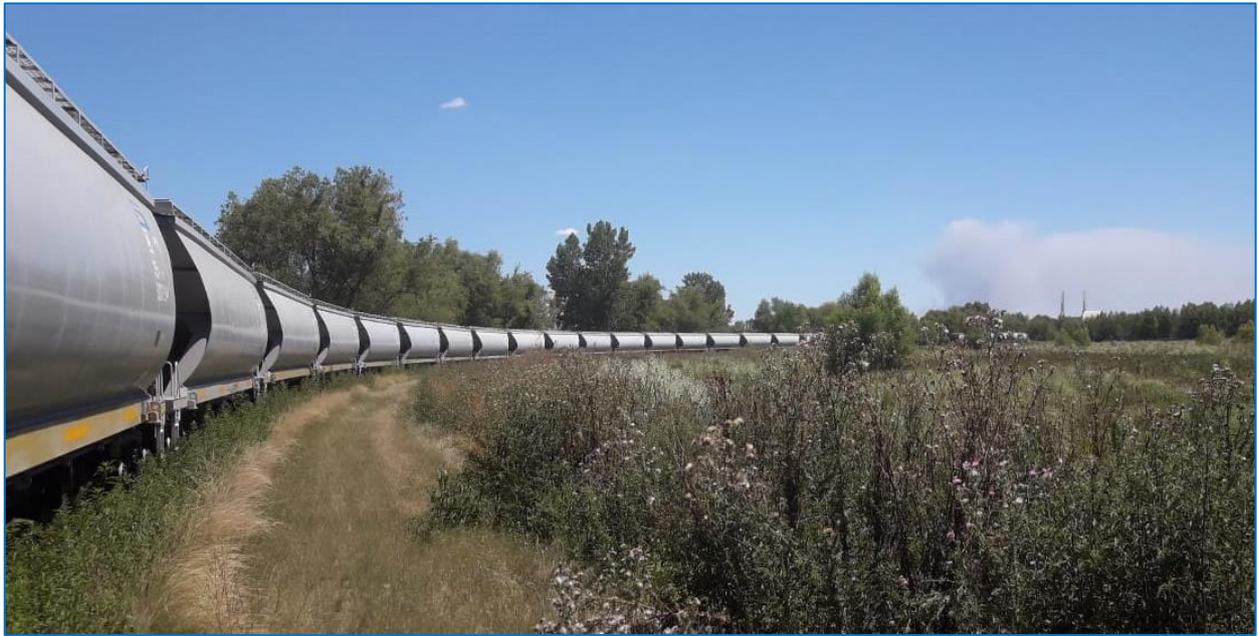
La locomotora 9404 no sufrió daños aparentes, y una vez liberada por las autoridades competentes, continuó su viaje con el resto de los vagones que no se vieron afectados por el descarrilamiento (posición N° 1 a la N° 22). El tren detuvo su marcha en el desvío de la firma Puerto del Guazú S.A., en Villa Paranacito.

Figura 2. Tren N° A02 en destino. Fuente: JST, 2021

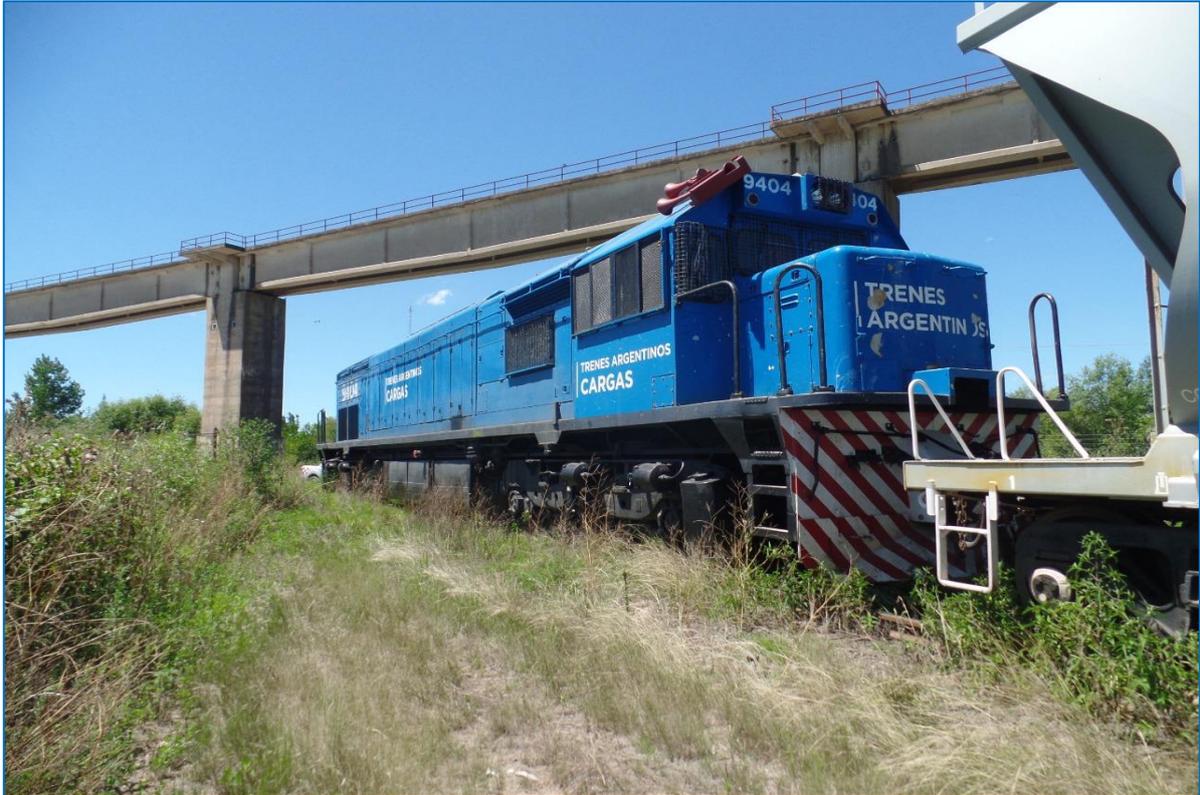
Figura 8. Locomotora titular del tren N° A02. Fuente: JST, 2021

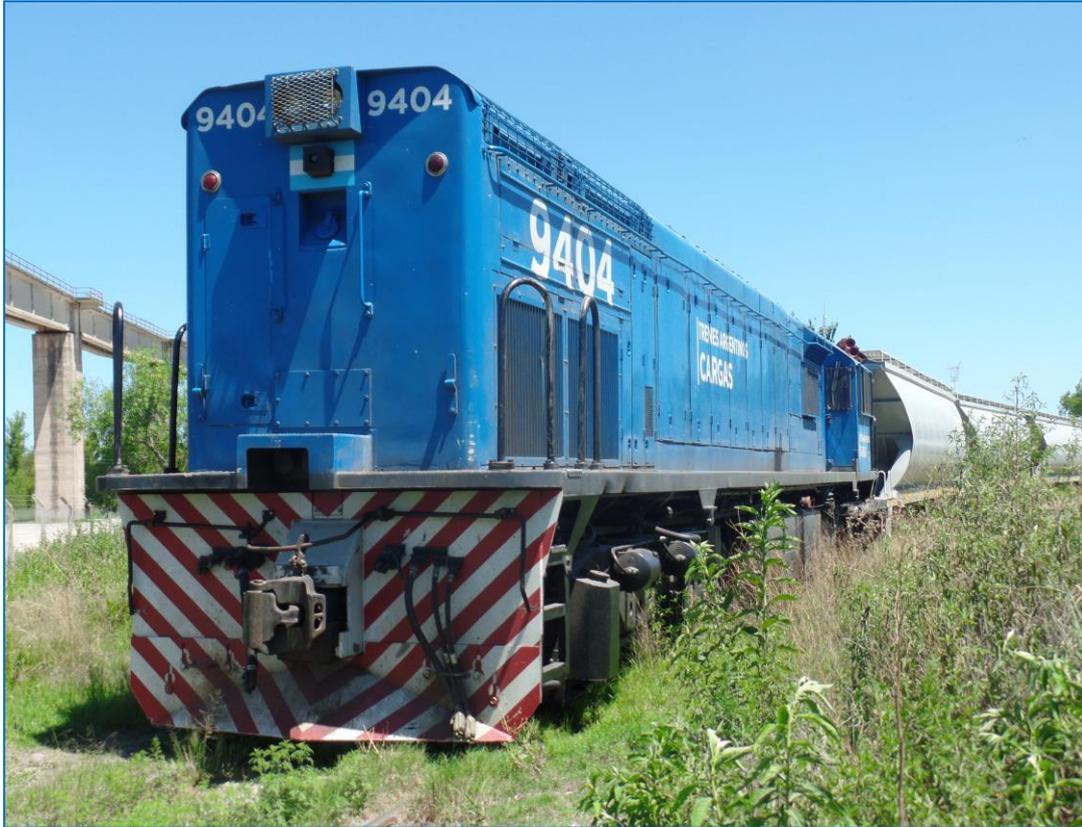
Número	Observaciones
Locomotora	9404	No sufrió daños durante el suceso

Figura 13. Locomotora 9404, sin daños luego del accidente. Fuente: JST, 2021
