INFORME DE SEGURIDAD OPERACIONAL

Triple descarrilamiento en la División Rauch

Ferrosur Roca S.A.

Trenes N° 322/054, N° 322/164 y N°322/209

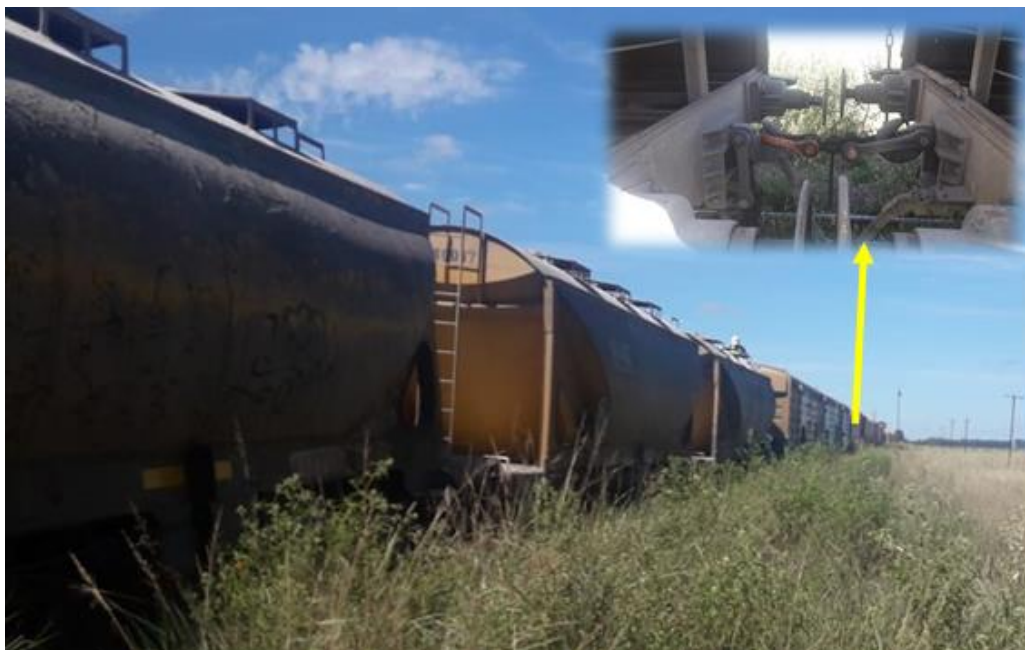
Figura 9. Tolvas cementeras y detalle del tipo de enganche a tornillo. Fuente: JST, 2021

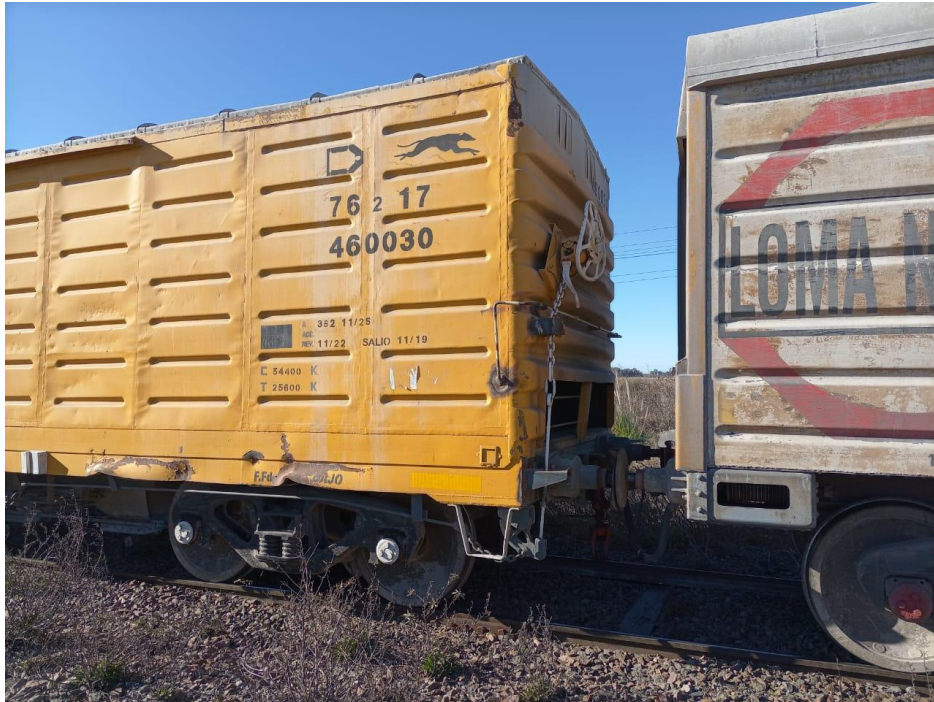
Figura 10. Vagón tipo cubierto de industria nacional, modificado a tolva cementera. Fuente: JST, 2021

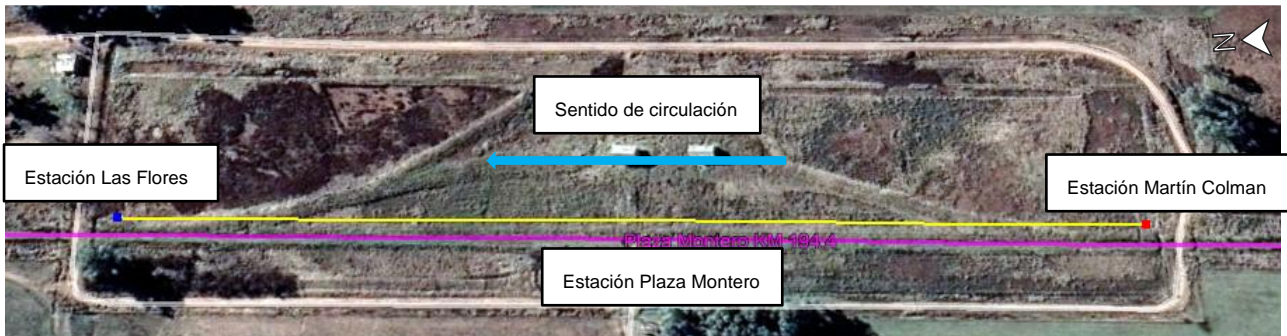
Cuando los investigadores de la JST llegaron al lugar del suceso, el tren se encontraba dividido en dos partes. La fracción delantera continuó su recorrido hacia la estación Las Flores y el resto de la formación fue encarrilada en el área correspondiente a la estación Plaza Montero. Los vagones más afectados fueron levantados de la vía con equipamiento pesado a cargo de Ferrosur Roca S.A.

Figura 11. La línea amarilla indica la posición final de la formación al momento de su detención, luego del descarrilamiento. Fuente: Google Earth y edición JST, 2021

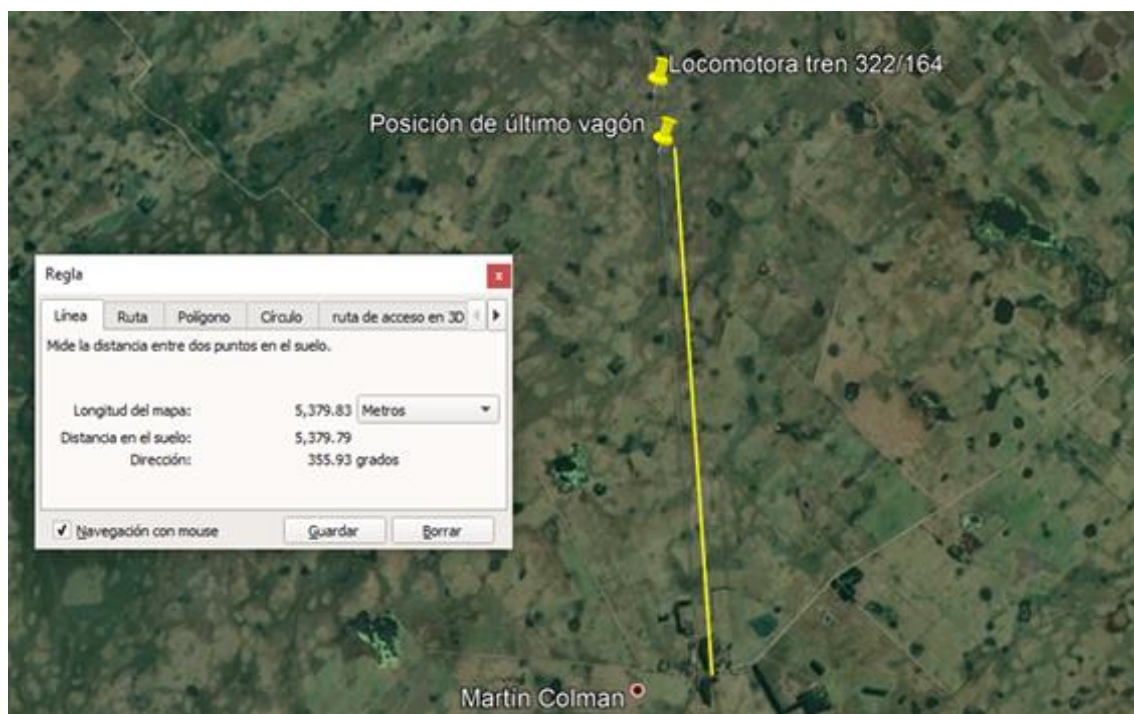
El último vagón afectado durante el descarrilamiento quedó posicionado a 5 km aproximadamente de la estación Martín Colman, en sentido a la estación Las Flores. De los 11 vagones descarrilados, 5 volcaron sobre el margen de la vía. Cuando los investigadores de la JST llegaron al lugar del suceso, personal de la empresa operadora se encontraba realizando las tareas de encarrilamiento de los vagones afectados.

Figura 12 La línea amarilla indica la posición final de la formación luego del descarrilamiento, en relación a la estación Martín Colman. Fuente: Google Earth y edición JST, 2021

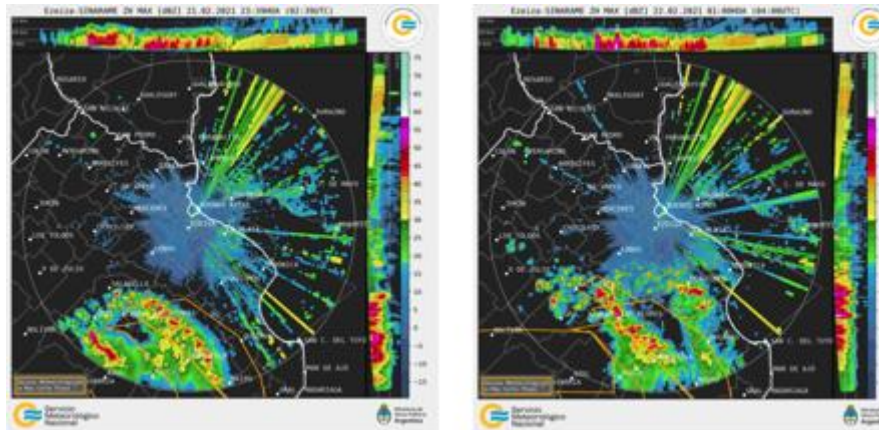
Según la información obtenida por el Servicio Meteorológico Nacional (SMN), se registraron tormentas aisladas y precipitaciones de variada intensidad los días 21 y 22 de febrero, dos días antes del suceso. Durante los días 23 y 24 se presentaron condiciones de buen tiempo.

Figura 22. Imágenes del Radar Ezeiza del 21 de febrero de 2021 a las 23:39 (izq.) y del 22 de febrero a las 01:00 (dcha.).
