Nota de Seguridad Operacional

Descarrilamiento sobre Aparato de Vía

Línea Mitre

Estación Coronel Aguirre, Villa Gdor. Gálvez, Santa Fe

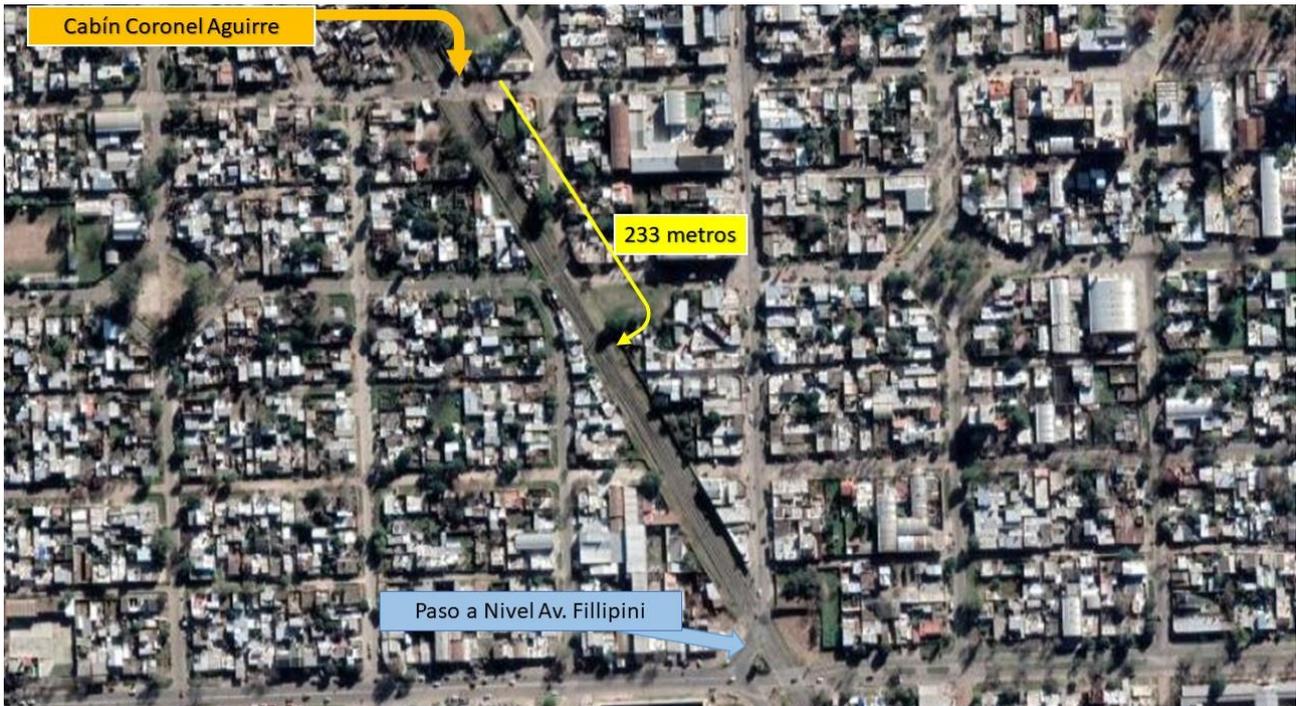
El Cabín Coronel Aguirre desde donde se controlan los ADV y las barreras, posee una amplia visión hacia ambos lados de la vía (ascendente y descendente) para advertir la llegada de formaciones, tanto de cargas como de pasajeros. Se encuentra a 233 metros aproximadamente del lugar del suceso y a 425 metros del PAN de Av. Fillippini. Si bien existe una comunicación por radio que informa la presencia de trenes aproximándose a la zona que gobierna el Cabín, este tipo de construcciones fueron ubicadas desde sus inicios en forma estratégica para tener una visión casi completa de las formaciones que se aproximan desde varios kilómetros de distancia.

Figura 4. Vista aérea donde puede apreciarse la distancia desde el Cabín Coronel Aguirre al ADV interviniente en el suceso a 233 mts. aprox, Fuente: Google maps

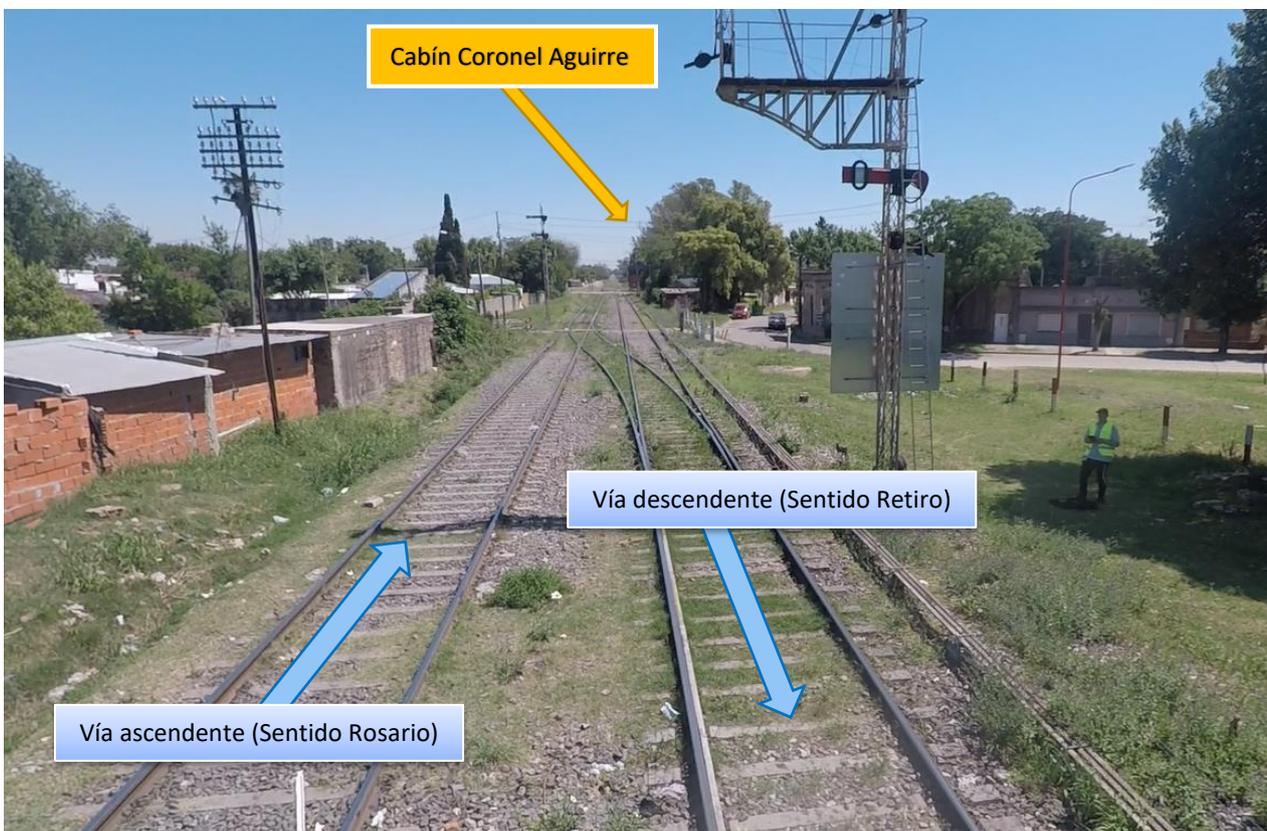
Figura 5. Vista de la vía principal, sentido ascendente, a la derecha puede verse el Cabín Coronel Aguirre a 220 ms aprox., Fuente: Archivo JST

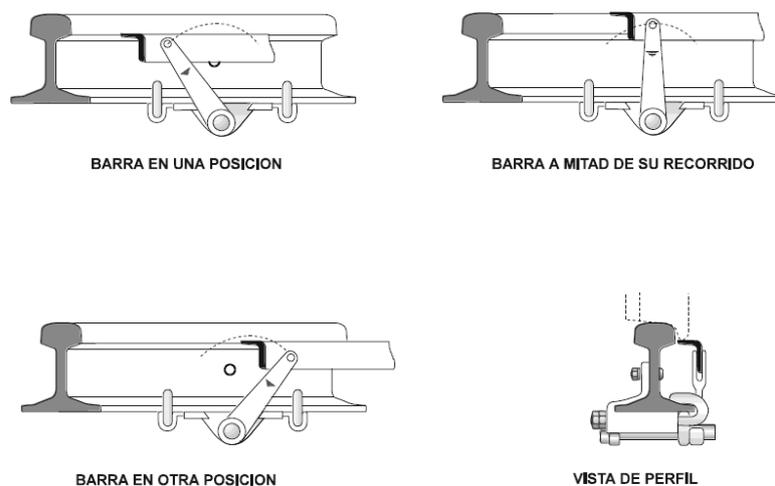
Figura 10. Croquis barra de seguridad para cambios de accionamiento mecánico, Fuente: Manual Señalamiento y Telecomunicaciones, Ing. Horacio Faggiani

Las barras de seguridad deben ser de mayor longitud que el espacio entre los ejes interiores de los vehículos que transitan. Al momento del suceso, la barra de seguridad del ADV mencionado poseía una longitud de 13,8 metros, siendo mayor el espacio entre ejes internos de los coches de pasajeros de larga distancia, cuya medida es de 14,5 metros. Esto deja un espacio libre bajo el coche de 0,7 metros, donde la barra puede moverse libremente entre ejes internos, pudiendo modificarse la ruta del ADV mientras la formación se encuentra transitando por este.

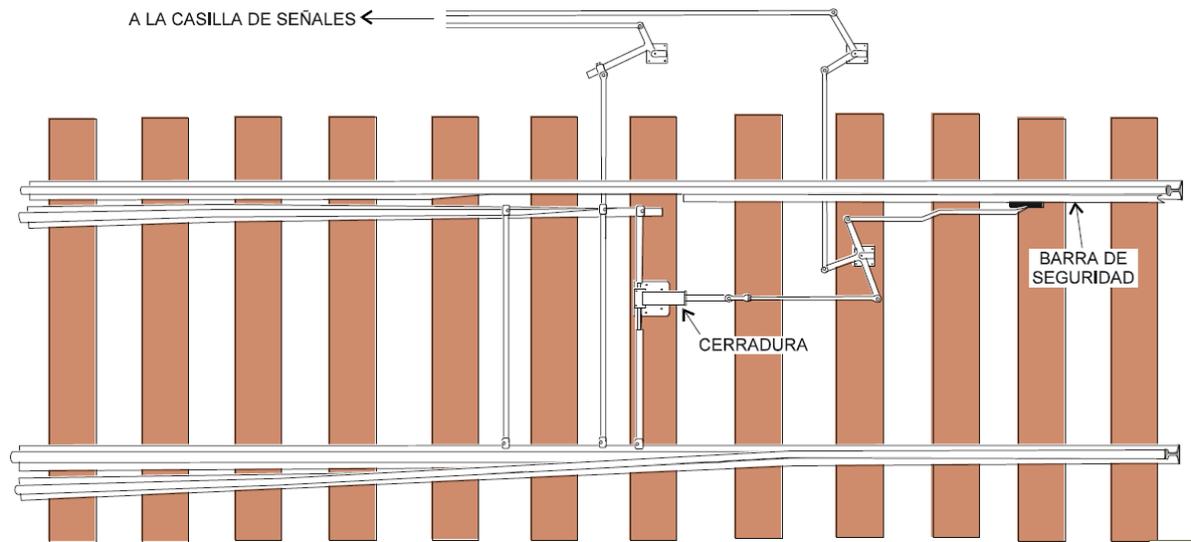
Figura 11. Croquis ADV de accionamiento mecánico donde se observa la ubicación de la barra de seguridad,
Fuente: Manual Señalamiento y Telecomunicaciones, Ing. Horacio Faggiani

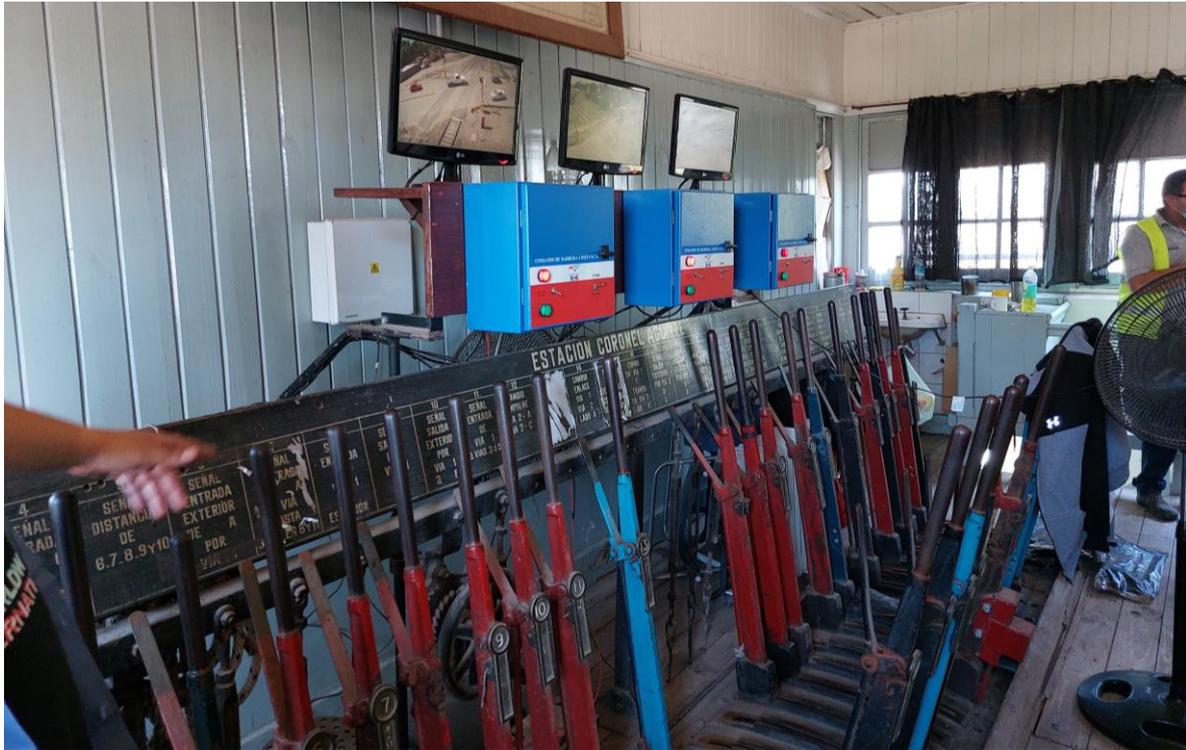
ADVs comandados desde el Cabín Coronel Aguirre. Asimismo, se observó la visibilidad desde este último hacia la zona de vías. En la segunda visita, se ingresó al Cabín Coronel Aguirre y pudo constatarse el correcto funcionamiento del marco de palancas, de las barreras manuales, barreras telecomandadas, ADVs y cerrojos de los mismos. También se presenciaron dos maniobras con trenes de cargas, uno perteneciente a Fepsa S.A. y otro a NCA (Nuevo Central Argentino).

Figura 13. Marco de palancas del Cabín Coronel Aguirre, Fuente: Archivo JST

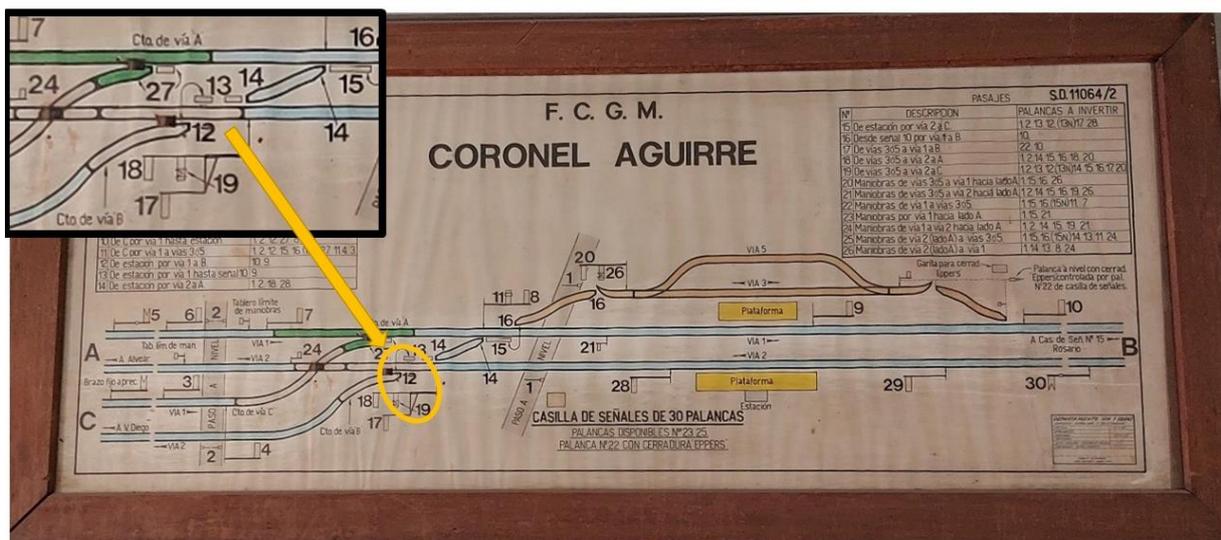
Figura 14. Croquis de la disposición de ADVs comandados por el Cabín Cnel. Aguirre, ubicado en el Cabín homónimo, Fuente: Archivo JST

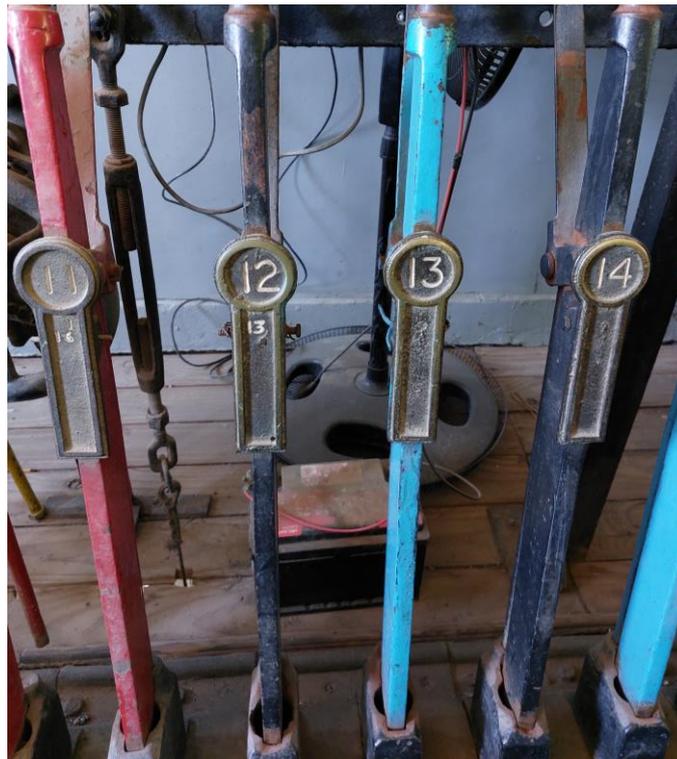
Figura 15. Palancas 12 y 13 las cuales accionan el ADV N°12, Fuente: Archivo JST

En el relevamiento realizado en la primera visita durante el mes de abril, se observó que la barra de seguridad que corresponde al ADV N°12 poseía una longitud de 13,8 metros, con lo cual (como se mencionó anteriormente), queda un espacio donde el par montado no pisa la barra y la
