# Nota de Seguridad Operacional

Descarrilamiento sobre Aparato de Vía

Línea Mitre

Estación Coronel Aguirre, Villa Gdor. Gálvez, Santa Fe

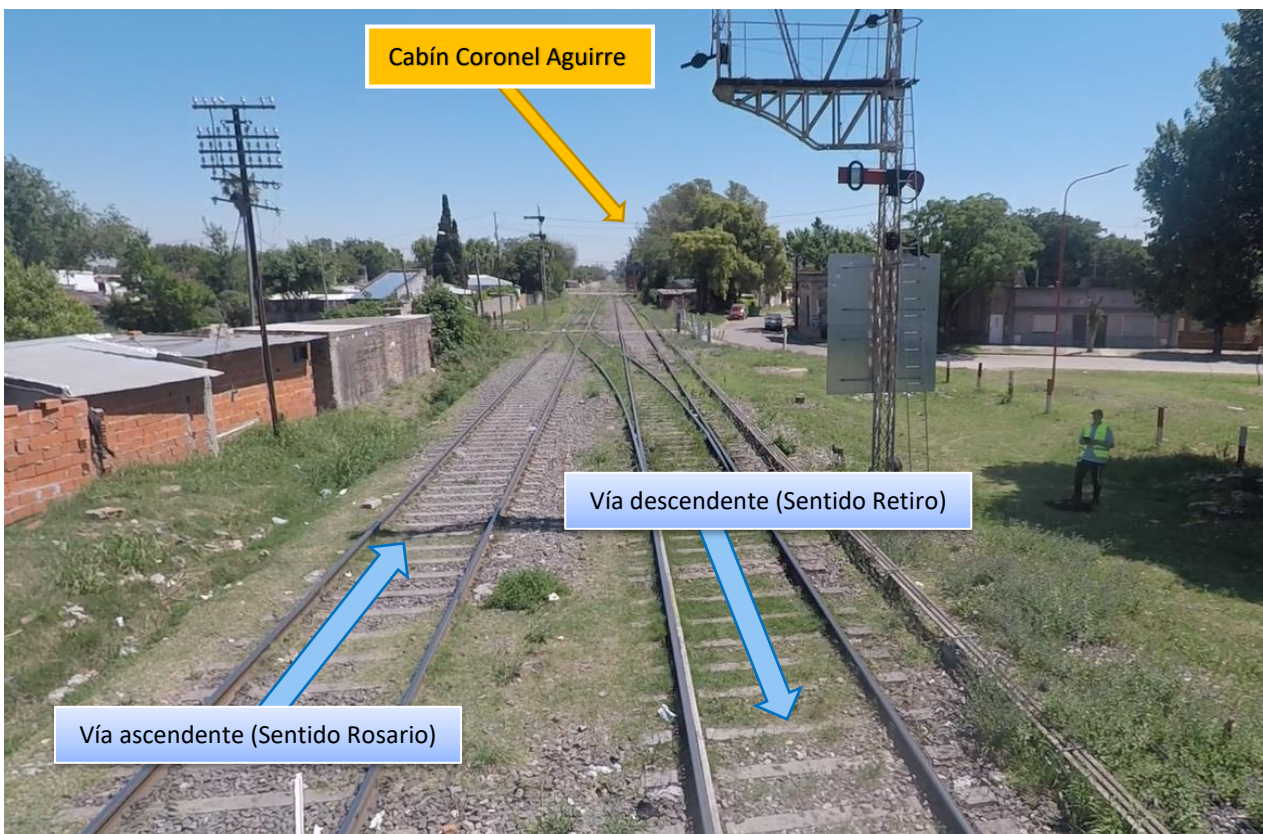
Figura 5. Vista de la vía principal, sentido ascendente, a la derecha puede verse el Cabín Coronel Aguirre a 220 ms aprox., Fuente: Archivo JST

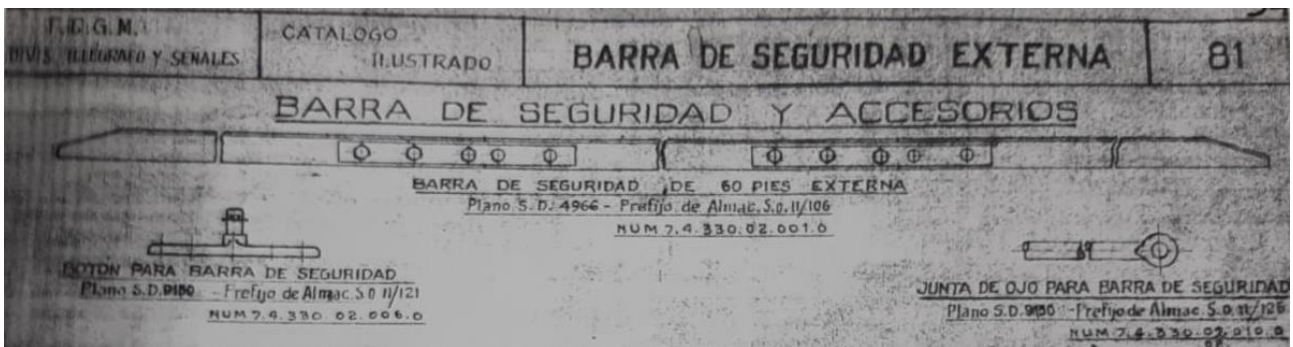
Figura 9. Plano 81, barra de seguridad de 18,28 metros (60 pies), Fuente: Archivo Ferrocarriles Argentinos, Gentileza NCA

Las barras de seguridad deben ser de mayor longitud que el espacio entre los ejes interiores de los vehículos que transitan. Al momento del suceso, la barra de seguridad del ADV mencionado poseía una longitud de 13,8 metros, siendo mayor el espacio entre ejes internos de los coches de pasajeros de larga distancia, cuya medida es de 14,5 metros. Esto deja un espacio libre bajo el coche de 0,7 metros, donde la barra puede moverse libremente entre ejes internos, pudiendo modificarse la ruta del ADV mientras la formación se encuentra transitando por este.

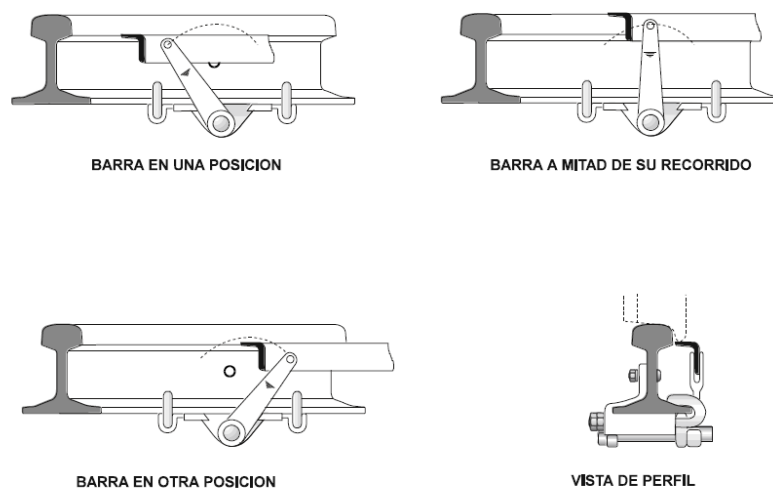
Figura 10. Croquis barra de seguridad para cambios de accionamiento mecánico, Fuente: Manual Señalamiento y Telecomunicaciones, Ing. Horacio Faggiani

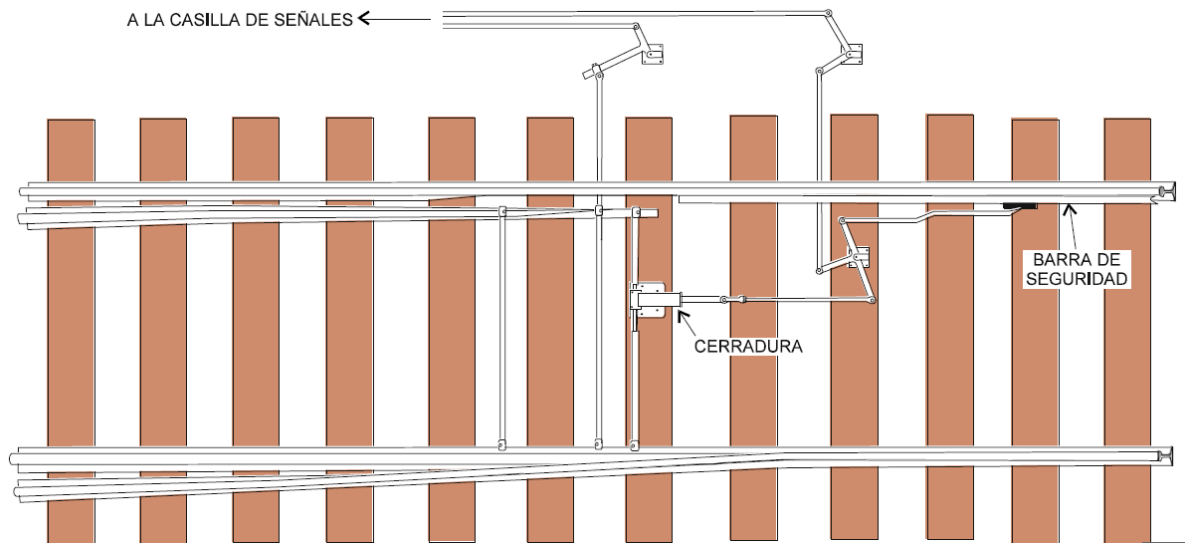
Figura 11. Croquis ADV de accionamiento mecánico donde se observa la ubicación de la barra de seguridad,  
Fuente: Manual Señalamiento y Telecomunicaciones, Ing. Horacio Faggiani

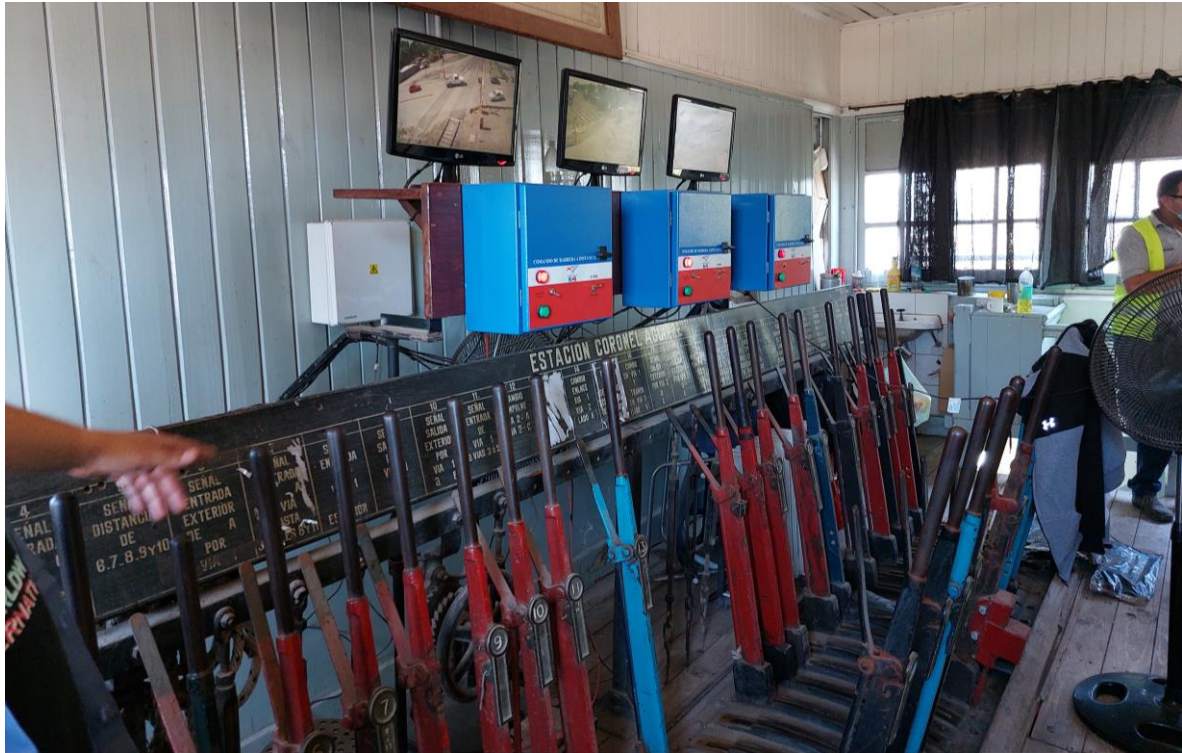
Figura 13. Marco de palancas del Cabín Coronel Aguirre, Fuente: Archivo JST

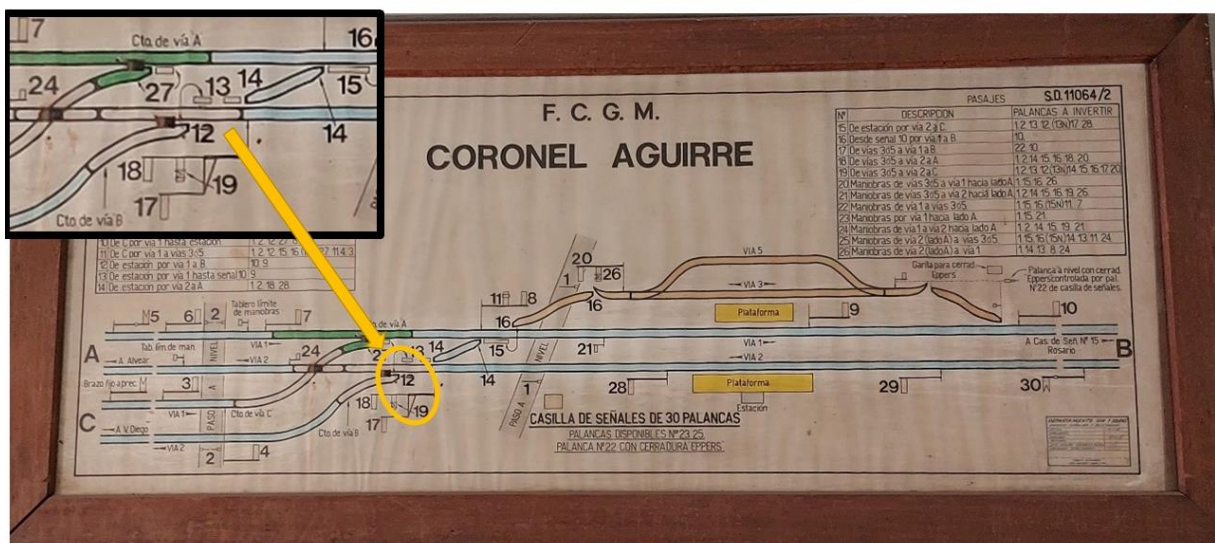
Figura 14. Croquis de la disposición de ADVs comandados por el Cabín Cnel. Aguirre, ubicado en el Cabín homónimo, Fuente: Archivo JST

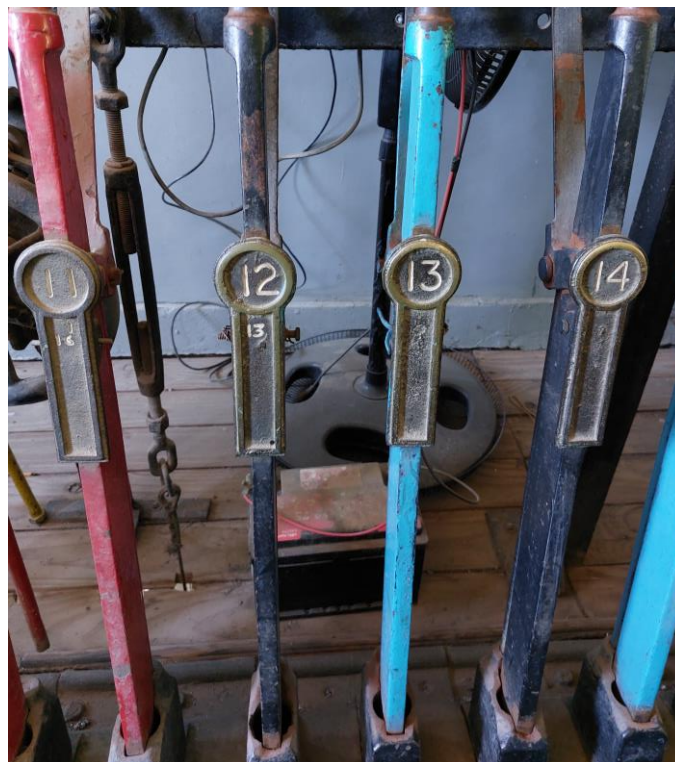
En el Cabín se realizó una demostración del correcto funcionamiento del ADV N°12. El movimiento de palancas que debe realizarse para invertir este desde la posición normal (vía directa) es el siguiente:

- Palancas 12 y 13 hacia atrás (cambio normal con cerrojo colocado) - Vía dispuesta hacia Retiro.
- Palanca 13 hacia adelante (cerrojo abierto).
- Palanca 12 hacia adelante (cambio invertido con cerrojo abierto) - Vía dispuesta hacia Villa Diego.
- Palanca 12 hacia adelante y 13 hacia atrás (cambio invertido con cerrojo colocado) - Vía dispuesta hacia Villa Diego.

Figura 15. Palancas 12 y 13 las cuales accionan el ADV N°12, Fuente: Archivo JST
