INFORME ABREVIADO DE SUCESO FERROVIARIO

Título: Colisión entre tren de carga 6643 y camión ODU 678 en paso a nivel de la Ruta Nacional 226, Pehuajó, Buenos Aires

Empresa operadora: Ferroexpreso Pampeano SA

Fecha y hora: 16 de mayo de 2021, 18:15 (hora local)

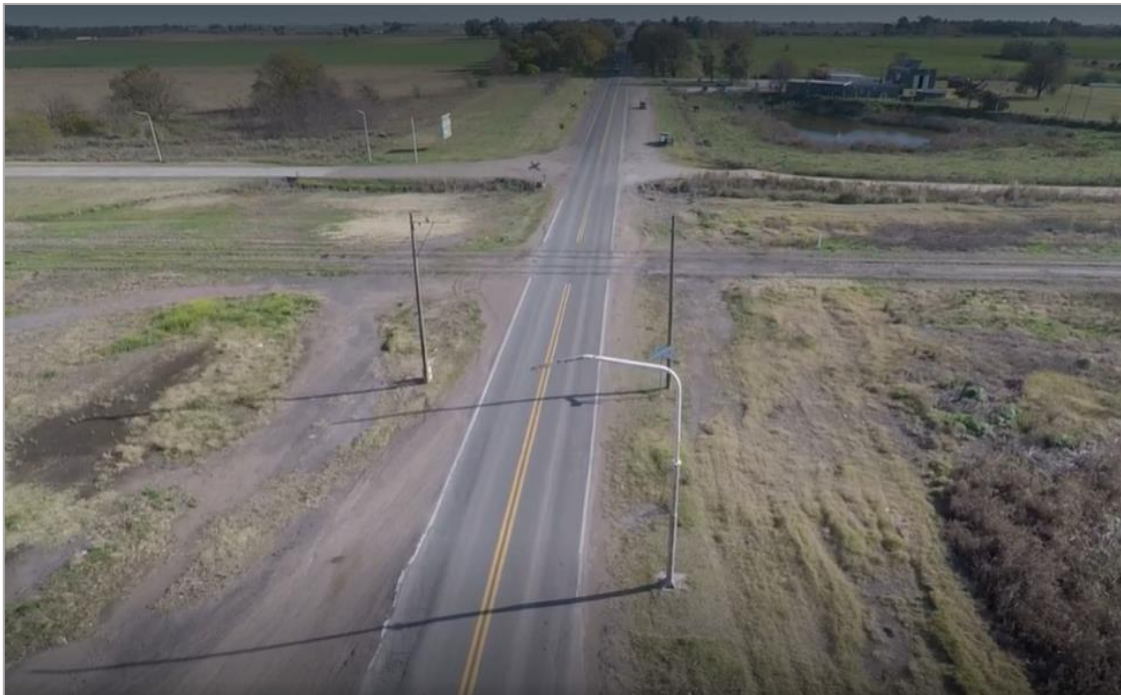
Figura 1. Vista sureste-noroeste del PAN de la RN 226. JST, 2021

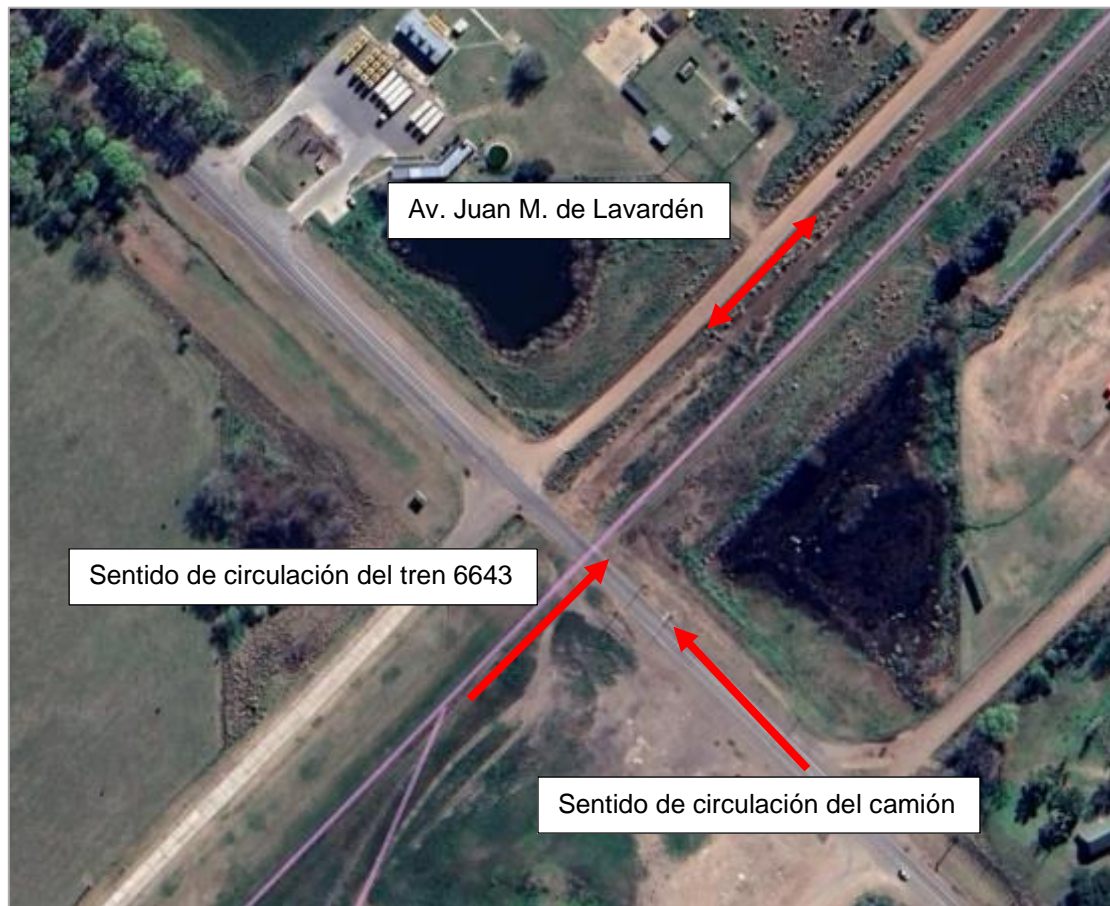
El accidente ocurrió en el PAN ubicado en la RN 226, partido de Pehuajó. En paralelo a la vía se encuentra la avenida Juan Manuel de Lavardén, de doble sentido de circulación.

Durante el primer relevamiento, realizado en mayo de 2021, se registró la presencia de vegetación en los márgenes de la avenida. En una segunda visita de campo, llevada a cabo en noviembre de 2022, se constató el crecimiento generalizado de dicha vegetación.

Figura 2. Vista satelital del lugar del suceso. Google Earth, anotaciones JST, 2021
