# Informe de Seguridad Operacional

Descarrilamiento de zorra a motor en paso a nivel Solís Pizarro

Operadora Ferroviaria Sociedad del Estado

03 de junio de 2021

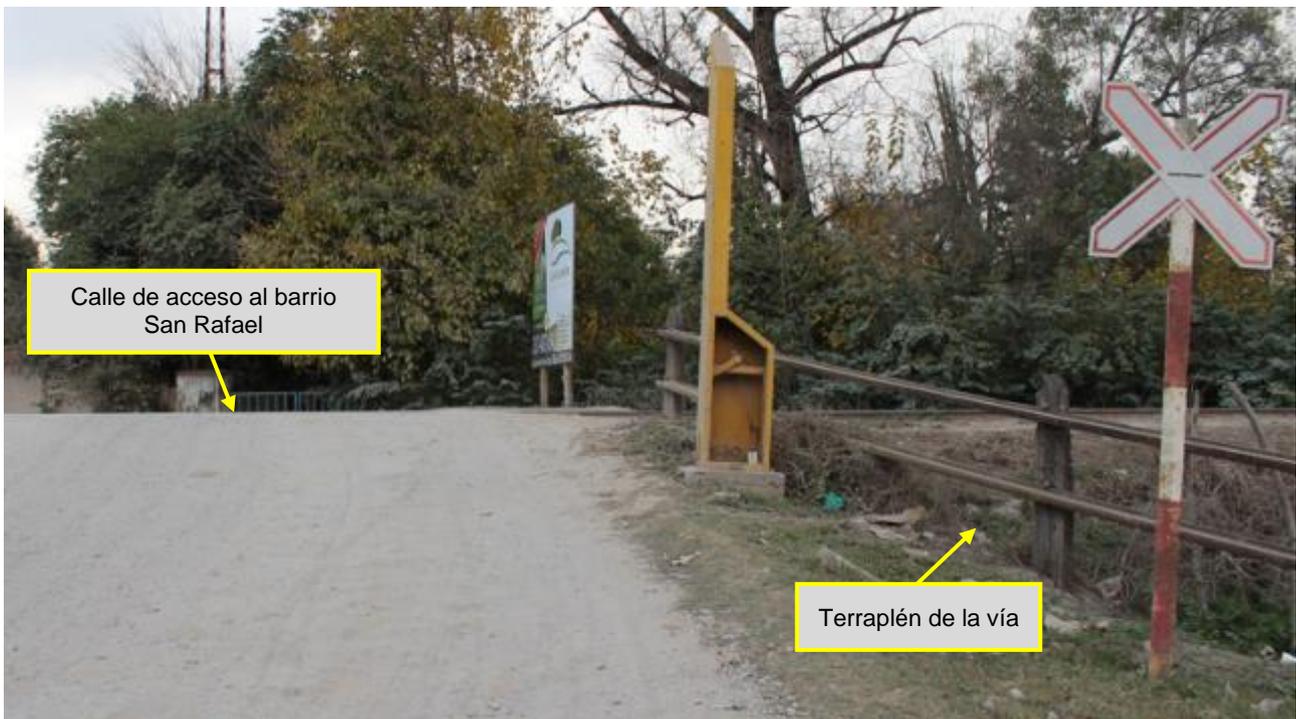
El paso a nivel Solís Pizarro se encuentra en el km 1138,9. Se compone de una cama de rieles y se eleva por terraplén. Lo atraviesa una calle de tierra que permite el acceso al barrio San Rafael. Su señalización es pasiva, es decir, cuenta con cartelería, pero no con una barrera manual o automática.

Figura 2. Paso a nivel Solís Pizarro. Fuente: JST, 2021

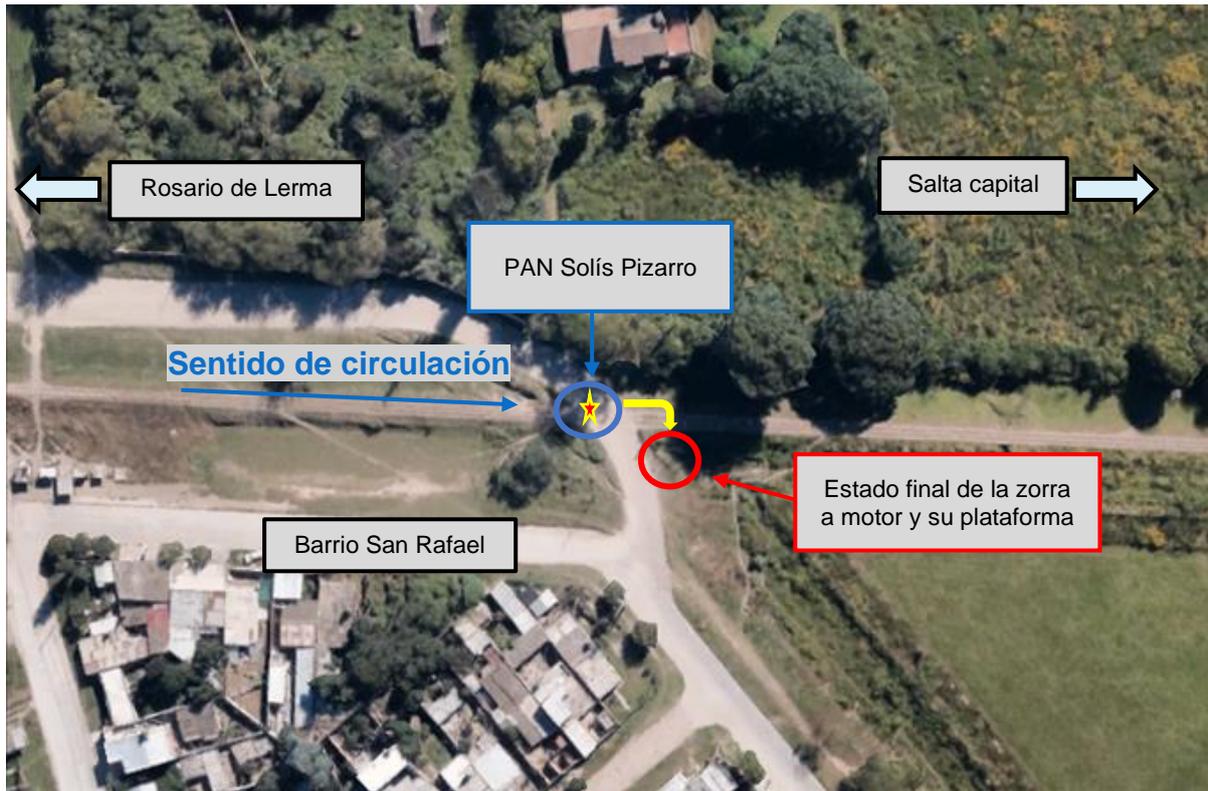
Figura 4. Estado final de la zorra y de su plataforma luego del descarrilamiento. Fuente: Google Maps y edición JST, 2021

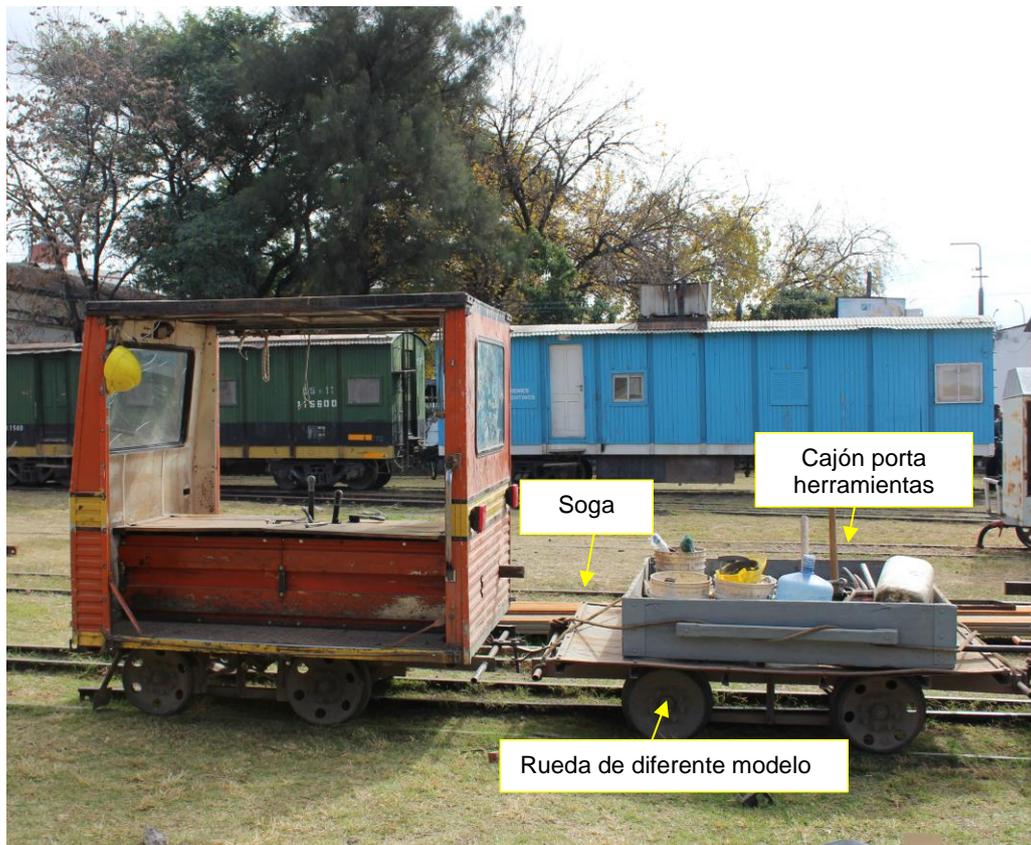
La plataforma llevaba encima un cajón de madera porta herramientas que se sujetaba a la base del acople con una soga. Se observó que dicha estructura se unía a la zorra a través de un enganche tipo perno pasante, y que una de sus ruedas delanteras no coincidía con el modelo del resto de las ruedas.

Figura 5. Zorra a motor y plataforma porta herramientas en la estación Salta (imagen posterior al accidente).

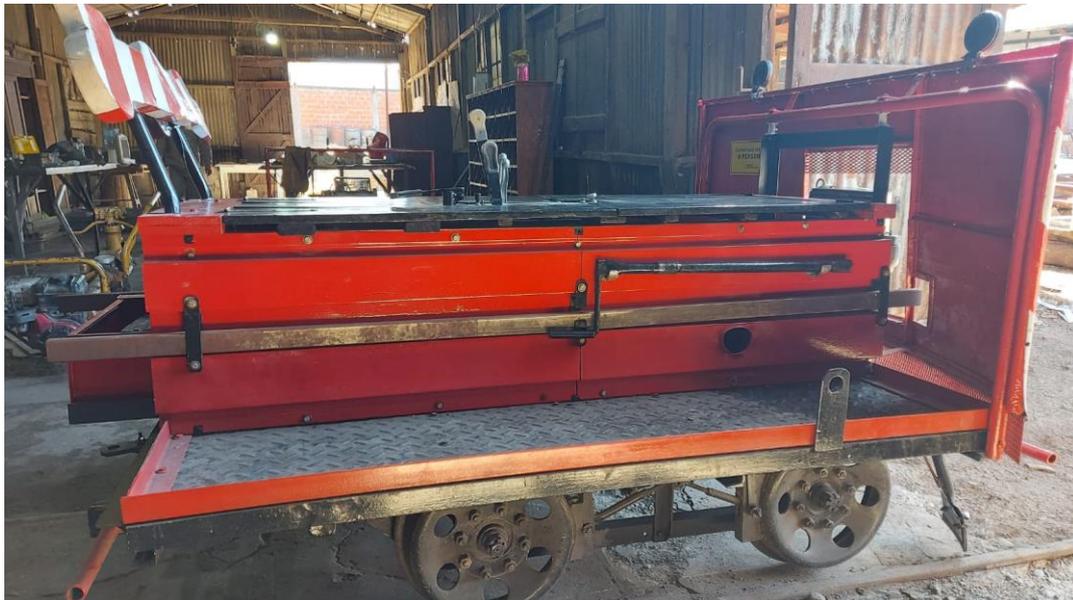
Durante el relevamiento realizado el 21 de junio de 2022 en el taller de SOF.SE, con el fin de examinar los aspectos estructurales de la zorra accidentada, se constató que el vehículo había sido desmantelado y que algunas de sus partes fueron reutilizadas para el armado de una nueva zorra a motor con características similares a la anterior, pero sin techo.

Figura 7. Zorra a motor nueva, construida con partes de la zorra accidentada. Fuente: JST, 2022

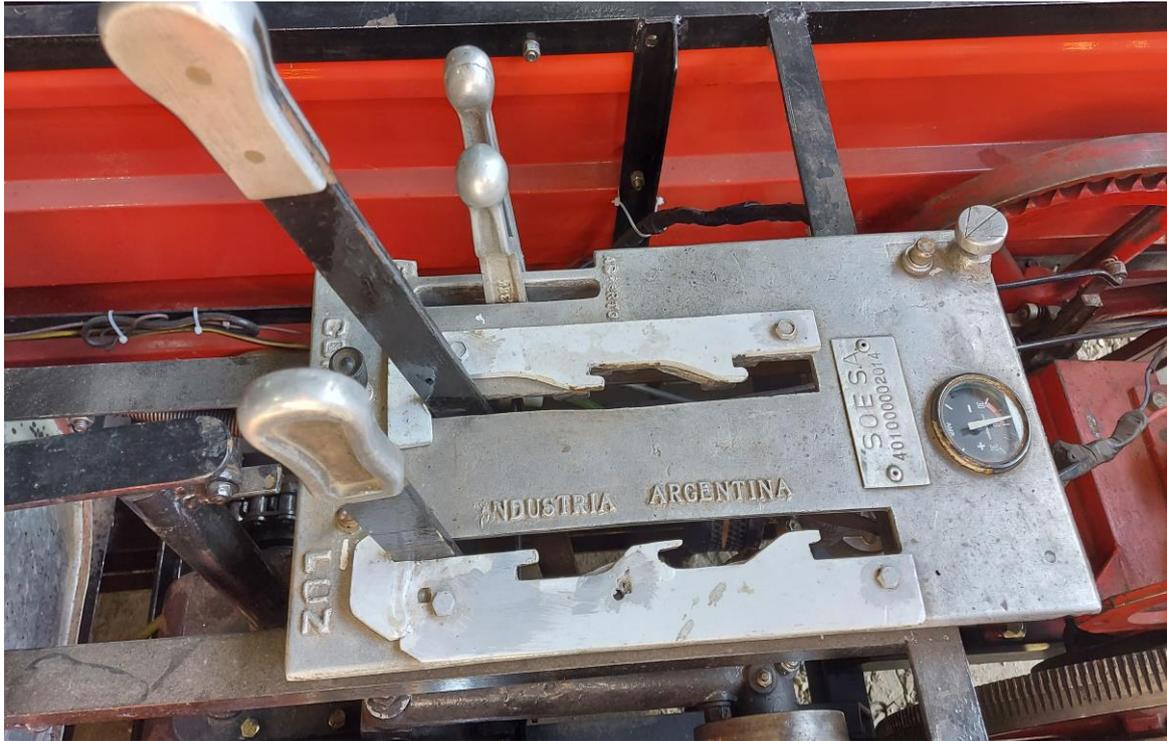
Figura 8. Placa identificatoria de los comandos de la zorra accidentada (ver fig.16) reutilizada en la nueva zorra a motor. Fuente: JST, 2022

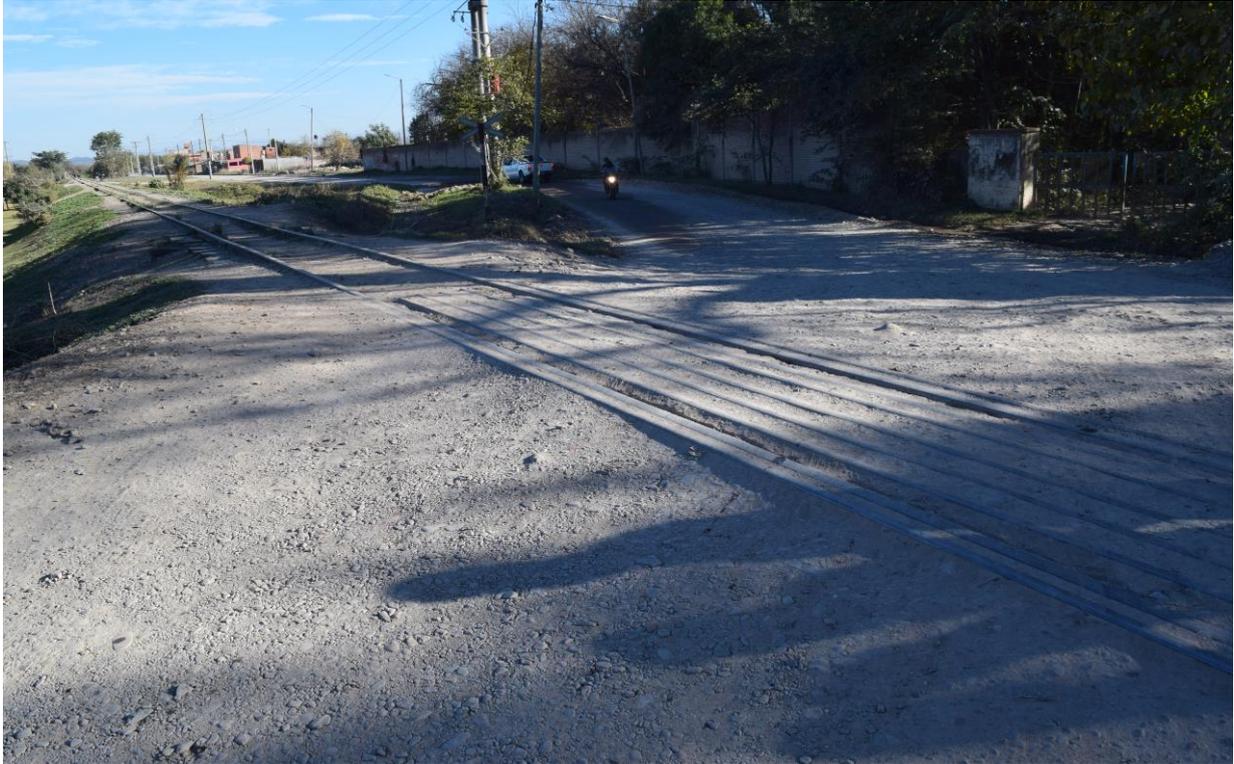
De las entrevistas se infiere que las piedras y la tierra acumulada en el paso a nivel se debe, principalmente, al arrastre provocado por los vehículos automotores que atraviesan el cruce ferroviario por la calle de tierra.

Figura 17. Vista lateral del paso a nivel Solís Pizarro y la calle de tierra. Fuente: JST, 2021
