INFORME PROVISIONAL DE SUCESO FERROVIARIO

Descarrilamiento de tren de carga en Chichinales

Tren 401, locomotora 9011

Localidad de Chichinales, provincia de Río Negro

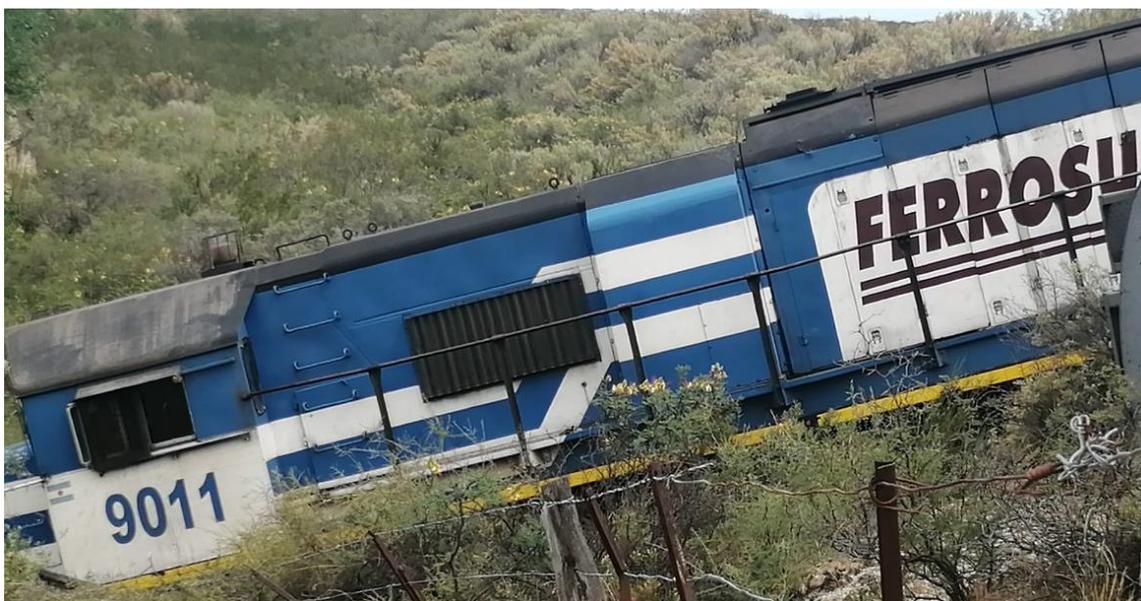
Figura 4. Locomotora 9011 involucrada en el accidente. Fuente: JST, 2021

La locomotora 9011 sufrió daños de importancia luego del descarrilamiento. Se observó el desprendimiento de parte de su carrocería y componentes, producto del impacto con los primeros vagones del tren.
