## INFORME DE SEGURIDAD OPERACIONAL

Título: Choque de trenes en cercanías de la estación Palermo, Ciudad Autónoma de Buenos Aires

Empresa operadora: Operadora Ferroviaria Sociedad del Estado (SOFSE)

Fecha y hora del suceso: 13 de noviembre de 2021, 21:36 (hora local)

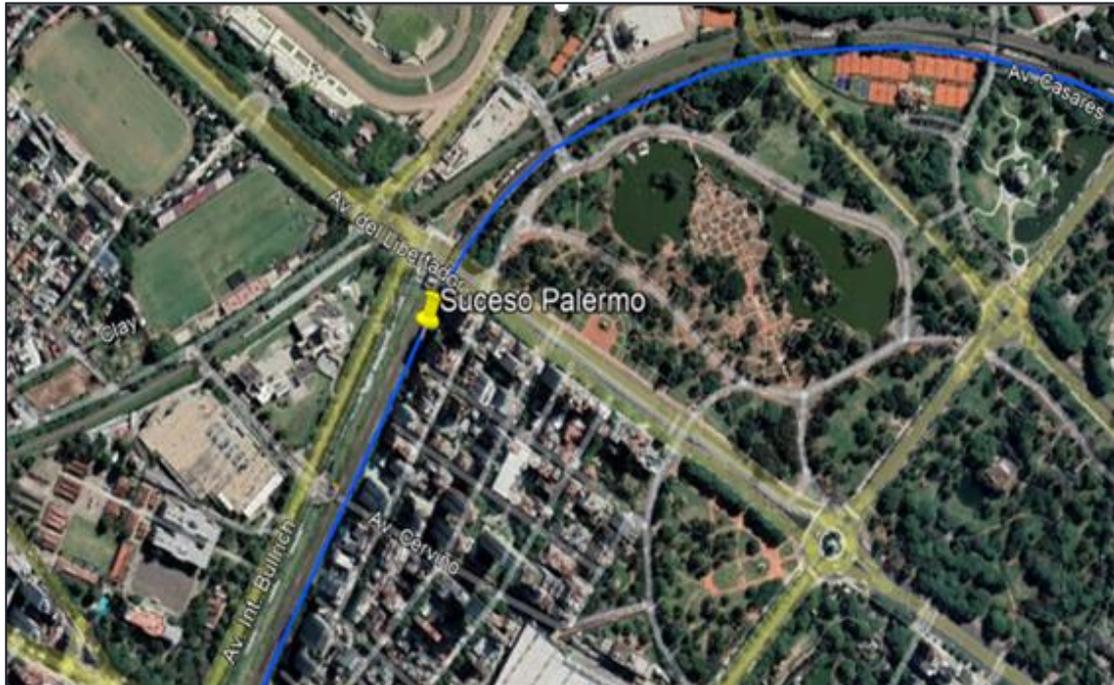
El choque se produjo sobre la vía descendente, a la salida de la curva ubicada luego del paso bajo nivel de la Avenida del Libertador en sentido a la estación Palermo.

Figura 2. Punto del suceso en la trama ferroviaria. Fuente: Google Earth, anotaciones JST, 2021
