Informe Preliminar de Seguridad Operacional

Descarrilamiento en vía principal

Nº de tren 333 - Locomotora A916

Cercanías de estación Pourtalé, Olavarría, Buenos Aires

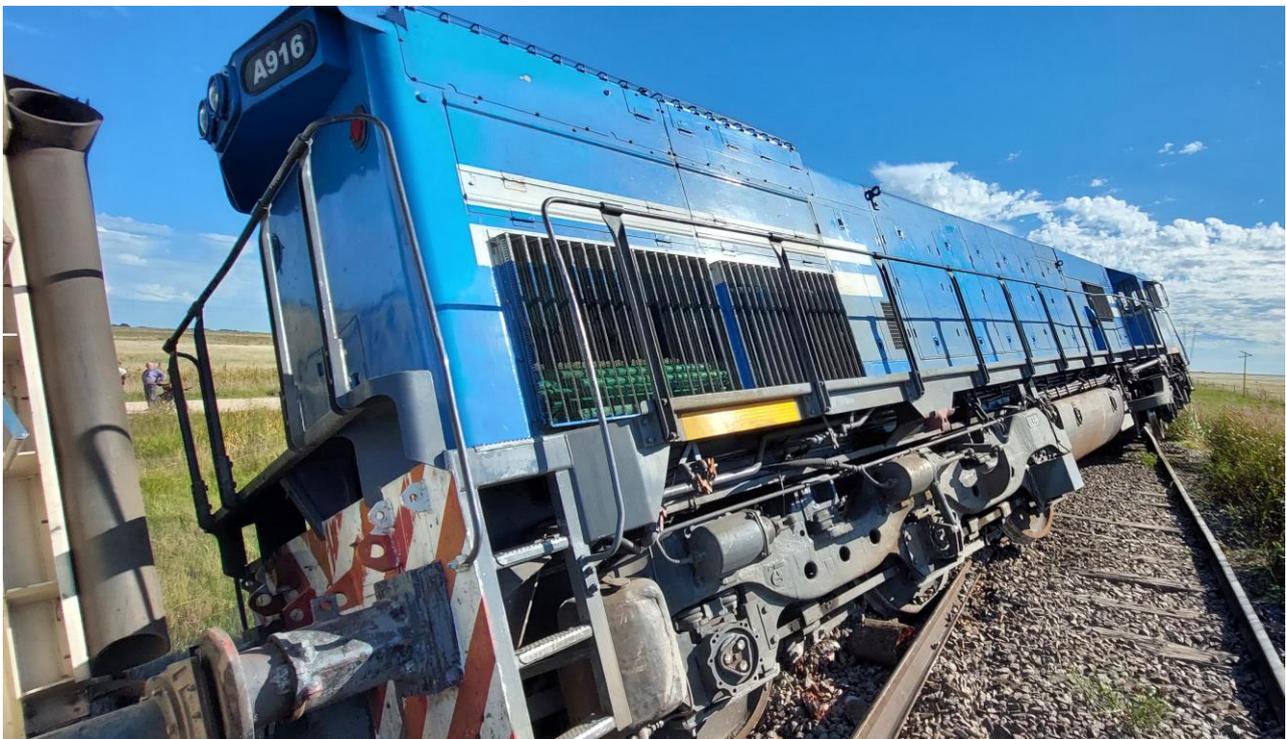
Figura 4. Locomotora A916, titular del tren n°333. Fuente: Archivo JST

Número	Observaciones
LT	A916	<i>Suspendida sobre el terraplén, con su parte delantera en el aire. Apoyada sobre el tanque de combustible y motores de tracción. A simple vista no se observó daños de importancia.</i>

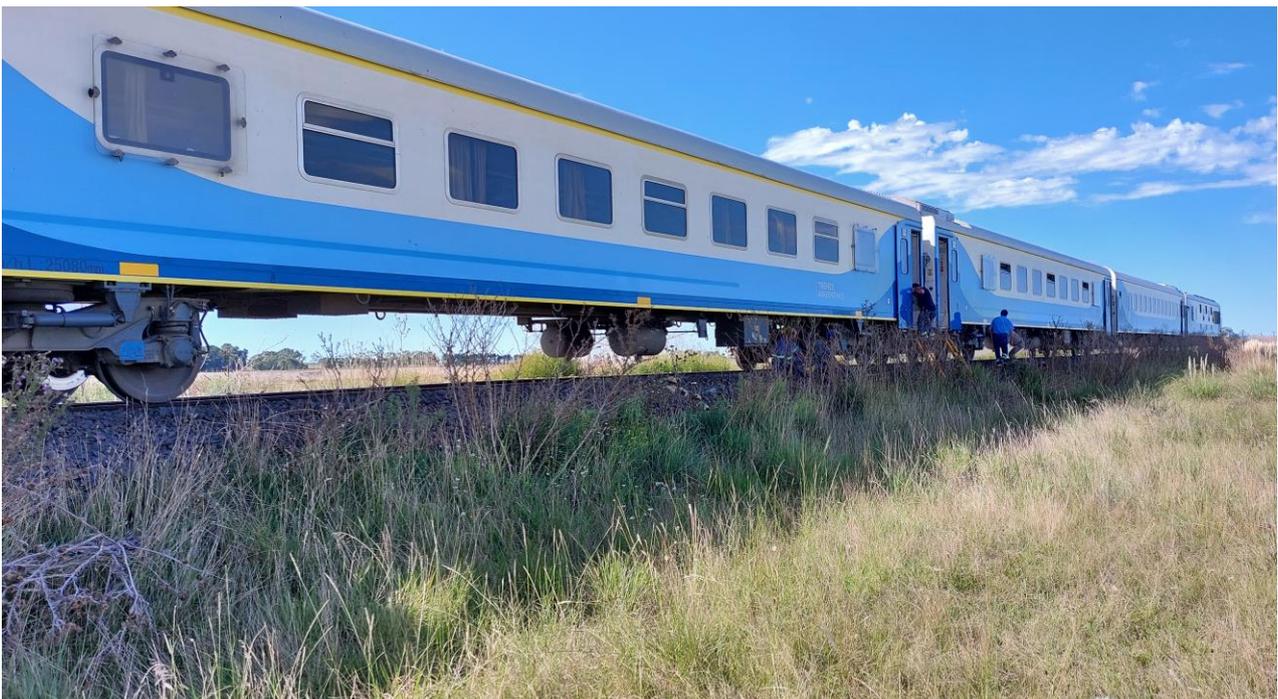
Figura 6. Coches CNR larga distancia. Fuente: Archivo JST

Coche	Observaciones
Disposición de coches	FS013	<i>Daño estructural. Suspendido sobre el terraplén. Rotura de elementos de tracción y choque.</i>
	PUA025	<i>Coche volcado sobre su lateral izquierdo, sumergido en agua acumulada. Daños en elementos de suspensión del coche y de tracción y choque.</i>
	PUA039	<i>Daño estructural de importancia, rotura de elementos de tracción y choque. Daños en bogues a determinar</i>
	PUAD014	<i>Daño estructural de importancia, rotura de elementos de tracción y choque</i>
	CRA004	<i>Daño estructural de importancia, colisionado con CPA004, rotura de elementos de tracción y choque, suspendido en el aire en su parte trasera. Bogues sumergidos en agua acumulada, daño a determinar</i>
	CPA004	<i>Daño estructural de importancia, colisionado con CRA004, rotura de elementos de tracción y choque, suspendido en el aire en su parte delantera</i>
	CPA040	<i>Primer bogue descarrilado</i>

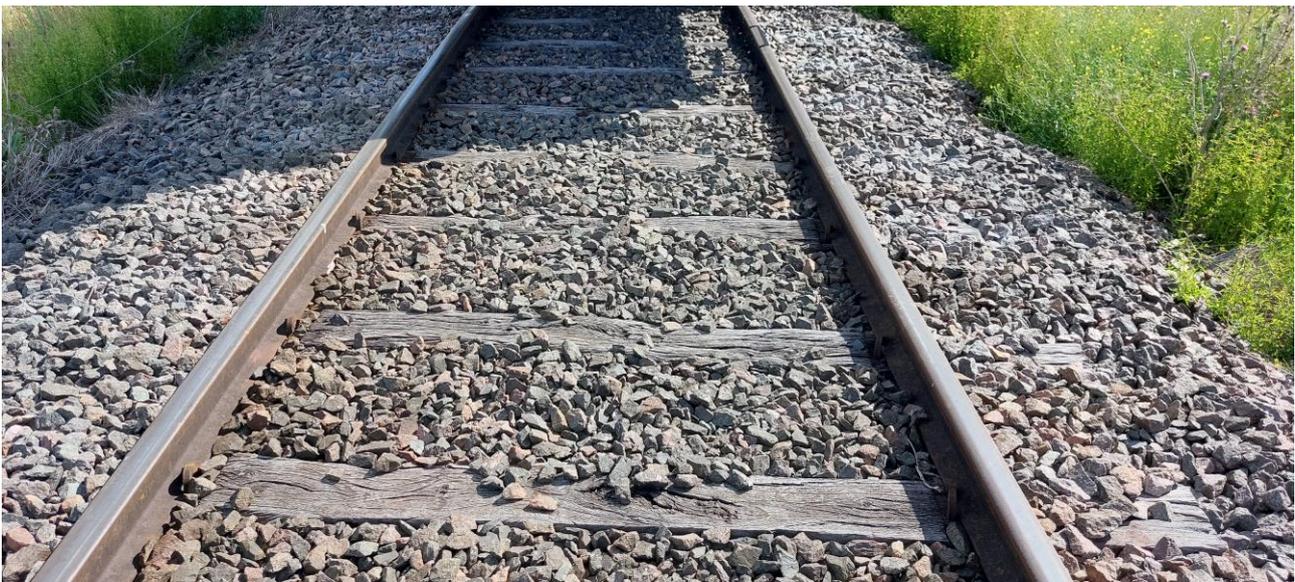
Figura 7. Superestructura de vía previa al lugar del descarrilamiento. Fuente: Archivo JST

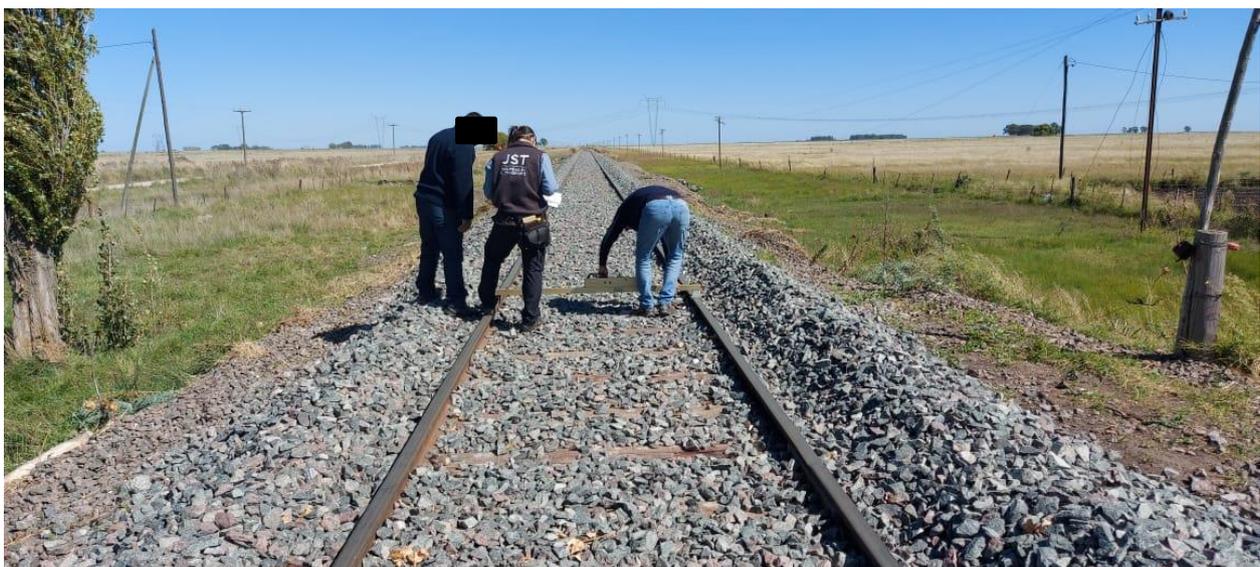
El día 02/04/2022, investigadores de la JST sede central, participaron del relevamiento acotado entre los km 344 y 347, abarcando el lugar del suceso, y puntos anteriores y posteriores no afectados por el mismo. Las tareas que se realizaron fueron las de relevamiento de superestructura de vía en varios puntos, en compañía de personal de FEPSA.

Figura 16. Tareas de relevamiento de vía en el sector comprometido. Fuente: Archivo JST
