# Informe de Seguridad Operacional

Título: Descarrilamiento del tren de pasajeros 333 en Olavarría, Buenos Aires

Empresa: Operadora Ferroviaria Sociedad del Estado (SOFSE)

Fecha y hora del suceso: 8 de marzo de 2022, 05:20 (hora local)

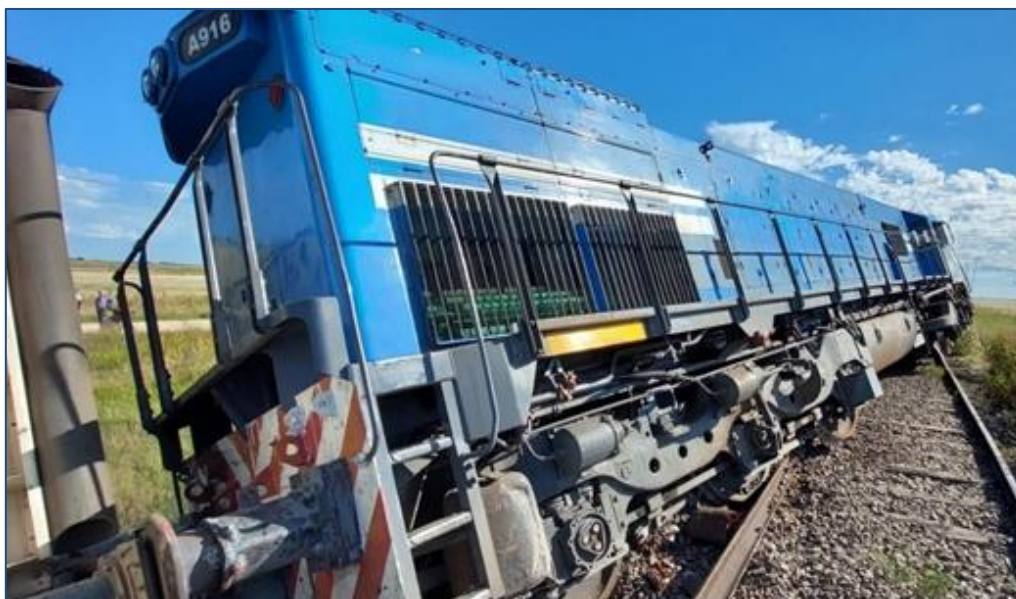
Figura 6. Locomotora A916 del tren 333. Fuente: JST, 2022

Durante el primer relevamiento de campo, llevado a cabo el día del suceso, no se observaron daños de importancia en la locomotora A916. No obstante, varios coches del tren sufrieron diferentes tipos de daños, los cuales se detallan en la tabla expuesta a continuación.
