Nota de Seguridad Operacional

Expediente: EX-2022-31856143- -APN-JST#MTR

Título: Descarrilamientos en obras de arte

Dirección Nacional de Investigación de Sucesos Ferroviarios

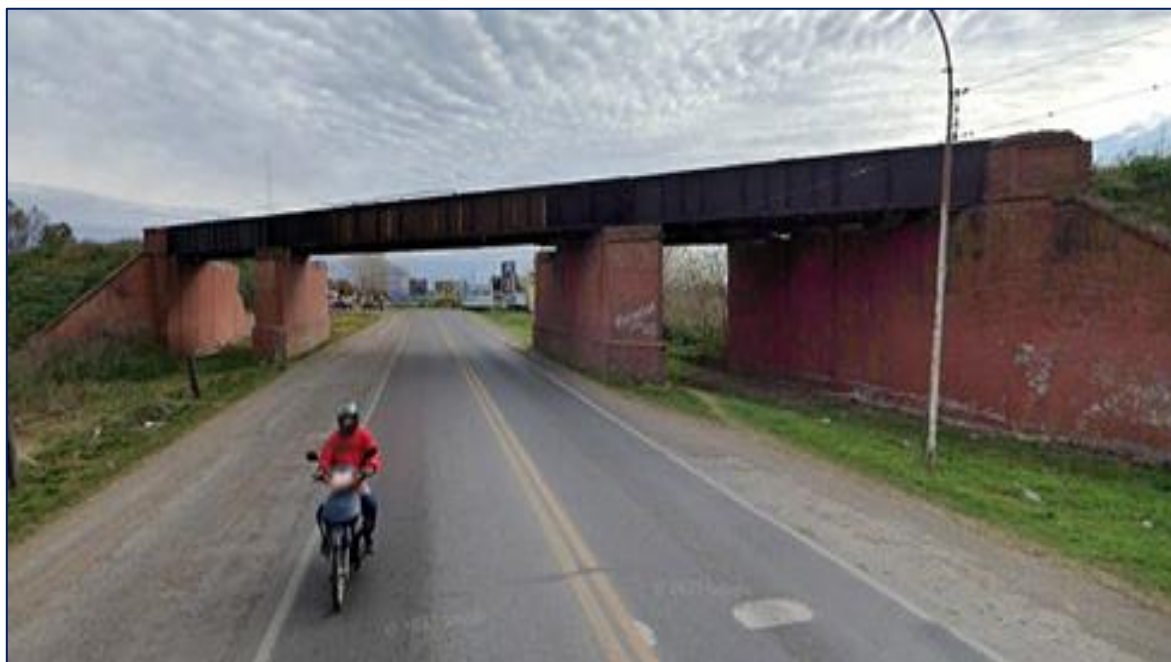
Figura 2. Puente ferroviario de Pérez, visto desde la Ruta Nacional 33. Fuente: Google Earth, 2022

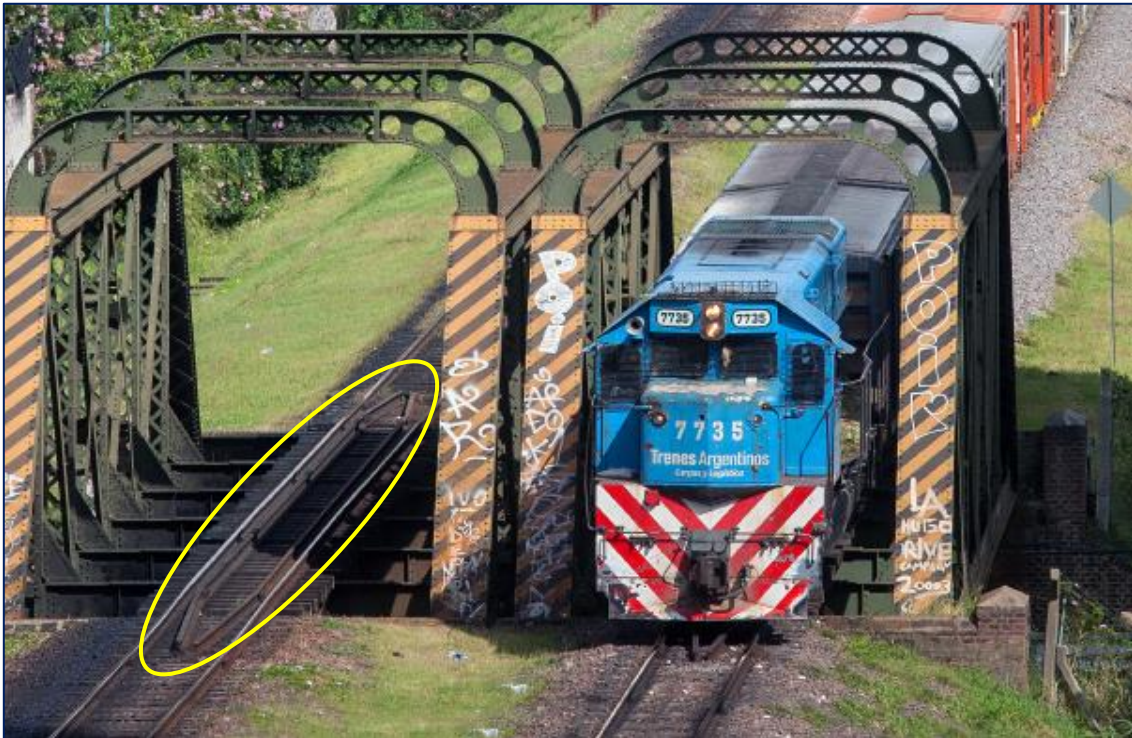
- **Contrarrieles internos:** son rieles que no forman parte de la estructura continua de la vía y crean una cuña entre los rieles de corrida. Su objetivo es guiar un material rodante descarrilado hacia el eje de la vía para reducir las interferencias entre el galibo mínimo de las obras fijas y el galibo máximo del material rodante, con el fin de evitar impactos en las estructuras portantes de las OA. En algunas situaciones, estos contrarrieles son suficientes para contener descarrilamientos.

Figura 13. Contrarrieles interiores en los puentes cercanos a la estación Aristóbulo del Valle, Buenos Aires. Fuente: [Railpictures.net](https://www.railpictures.net), 2024

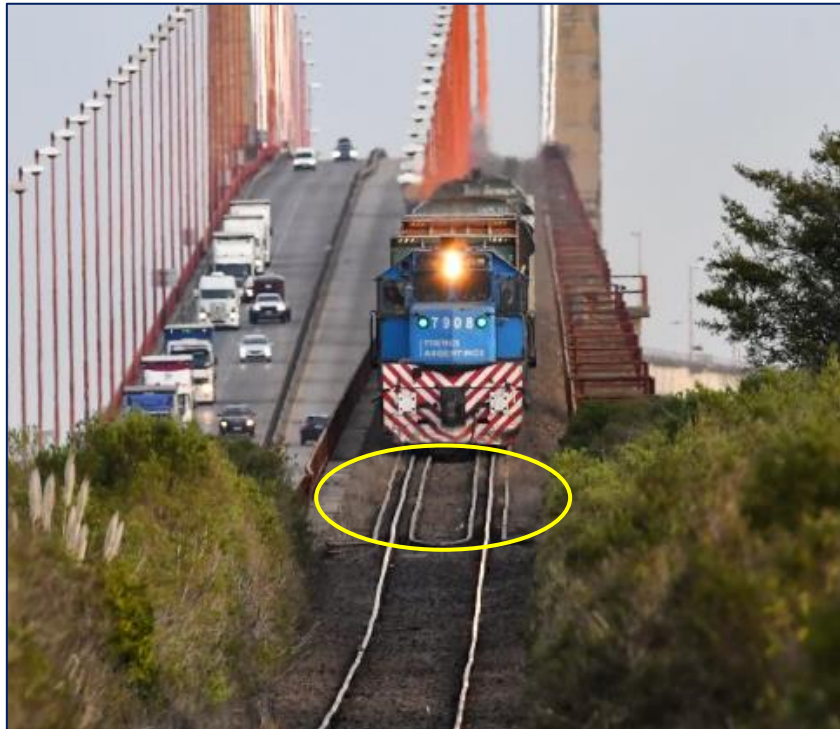
- Contrarrieles externos: cumplen una función similar a la de los contrarrieles internos, pero desde el exterior de la vía, con una apertura hacia la banquina. A diferencia de los internos, su presencia es complementaria y puede haber casos en los que no estén instalados en la OA.

Figura 14. Contrarrieles internos y externos en uno de los puentes del Complejo ferroviario Zárate–Brazo Largo. Fuente: [Railpictures.net](https://www.railpictures.net), 2024

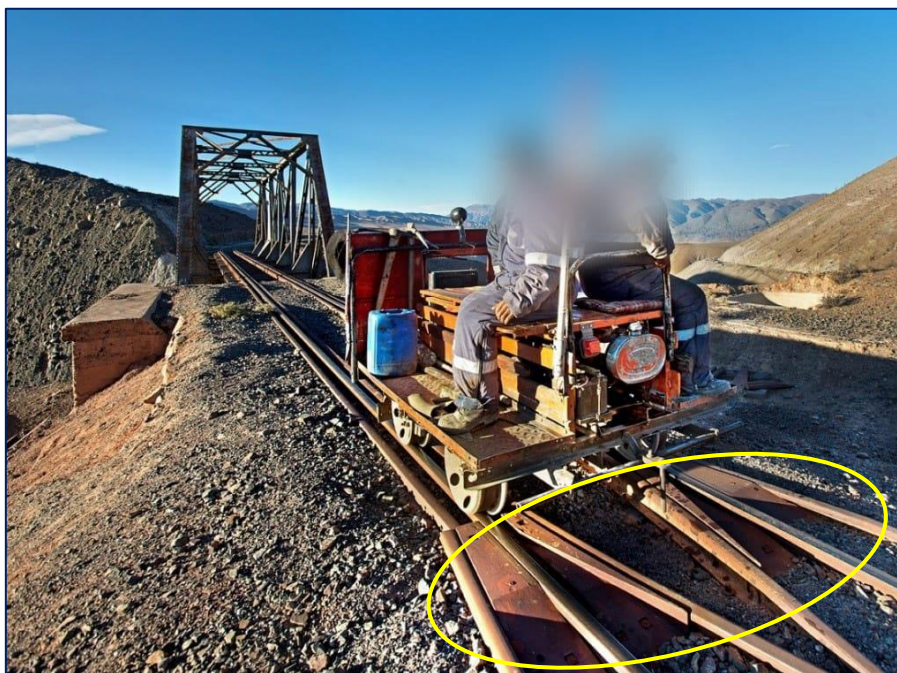
- Dispositivo encarrilador: cuenta con elementos que guían las pestañas del eje descarrilado y lo obligan a encarrilarse nuevamente. Este sistema es más complejo que los anteriores, ya que tiene dos funciones principales. Por un lado, busca corregir el descarrilamiento y repositonar el par montado descarrilado en la vía. Por otro lado, protege las estructuras portantes de las obras de arte (OA) contra posibles impactos. Aunque no sea infalible, proporciona un nivel de protección superior al de los contrarrieles internos y externos.

Figura 15. Dispositivo encarrilador en el ramal C14 del Tren a las Nubes.
