INFORME PROVISIONAL DE SUCESO FERROVIARIO

Expediente: EX2022-63075018-APN-JST#MTR

Título: Descarrilamiento de tren de pasajeros en Empalme Norte

Lugar: Empalme Norte, Retiro, Ciudad Autónoma de Buenos Aires

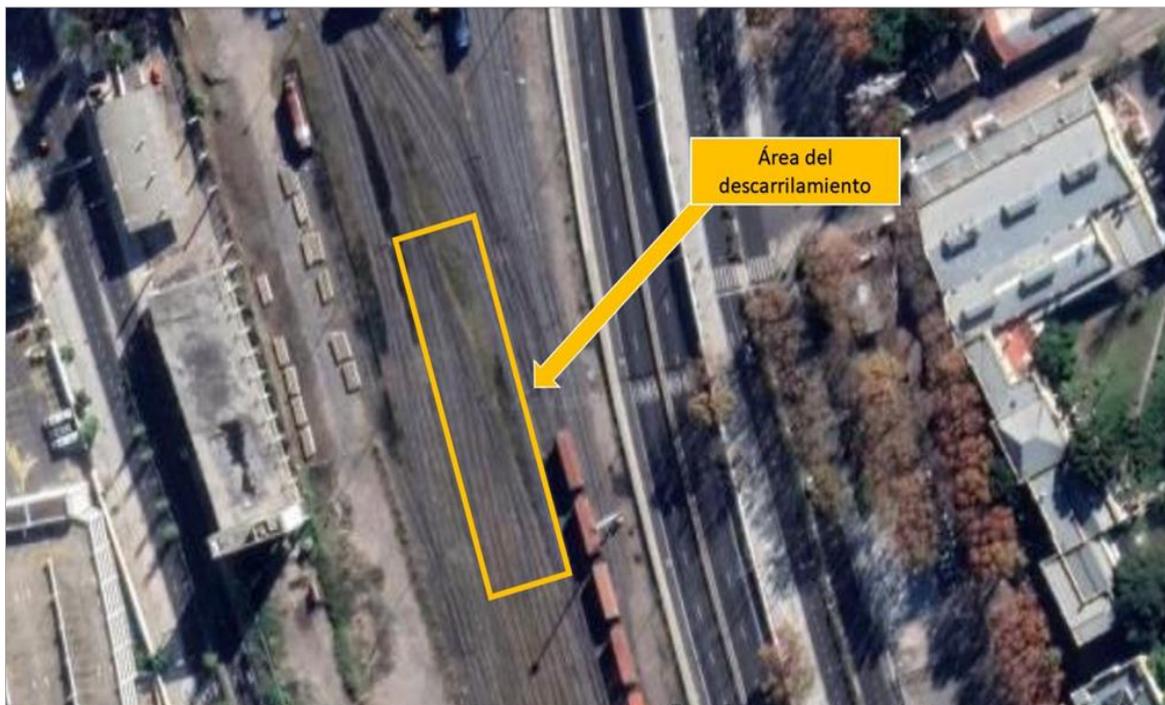
Figura 3. Área del descarrilamiento. Google Maps, anotaciones JST, 2022

Como consecuencia del descarrilamiento, la vía 14 y el ADV de entrada a la playa Empalme Norte sufrieron el desplazamiento de la superestructura. Los daños de los coches descarrilados se encuentran en proceso de análisis. No se observaron daños en la locomotora A605.

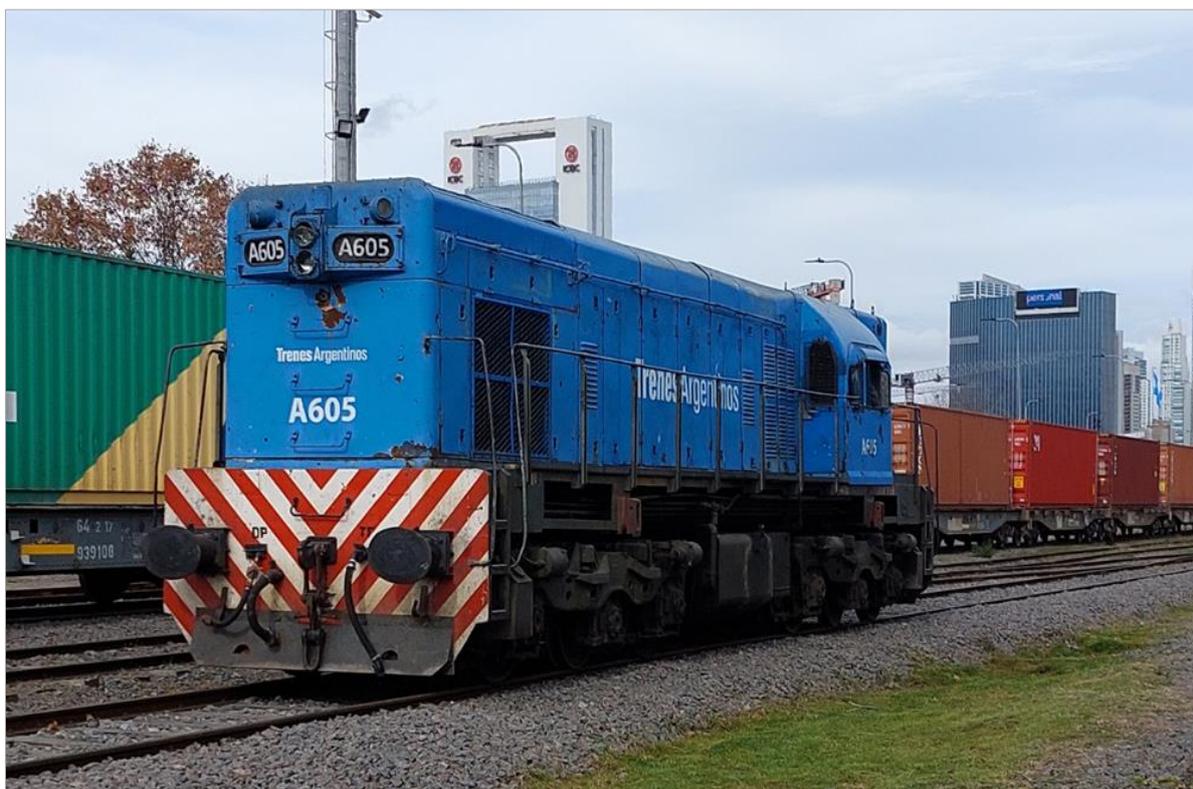
Figura 5. Locomotora G12W A605. Fuente: JST, 2022

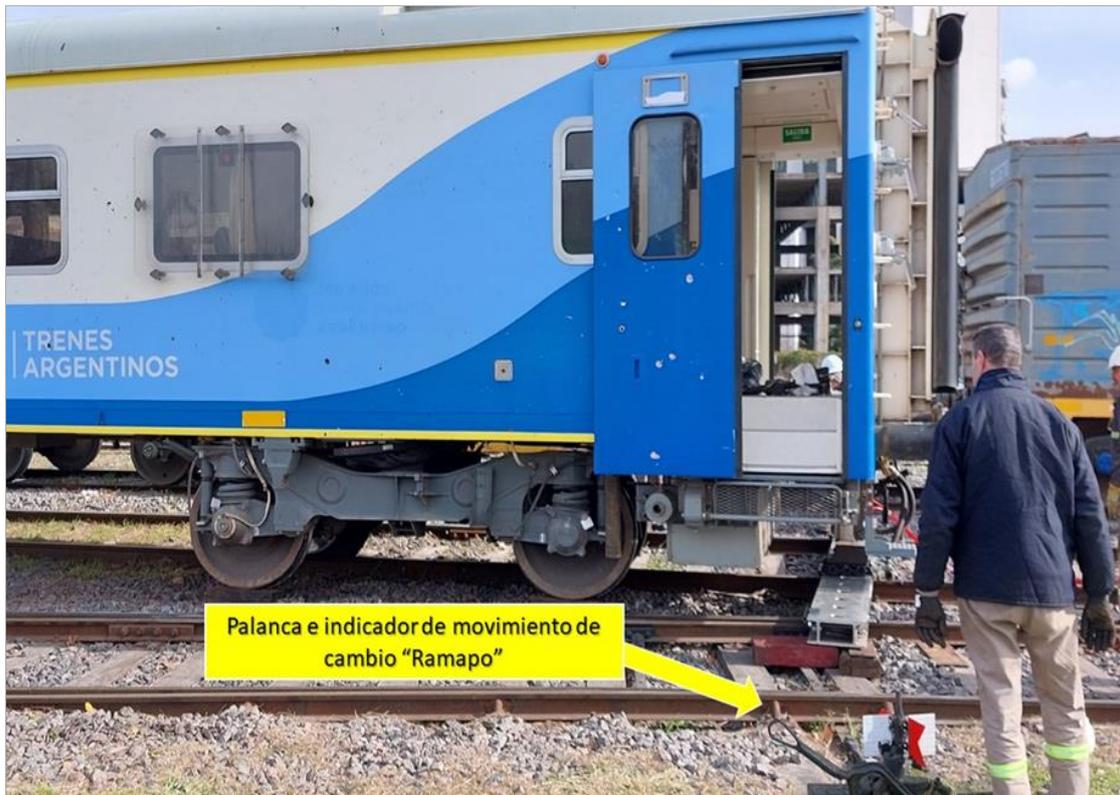
En la playa Empalme Norte se utiliza el indicador de posición de cambio denominado Ramapo.

Figura 7. Vista del dispositivo Ramapo para movimiento e indicación de posición de cambio. JST, 2022
