INFORME PROVISIONAL DE SUCESO FERROVIARIO

Título: Choque de tren de carga y formación en el desvío de cruce Darregueira

Tren y operadora: Ferro Expreso Pampeano SA

Fecha y hora: 25 de junio de 2022, 01:20 (hora local)

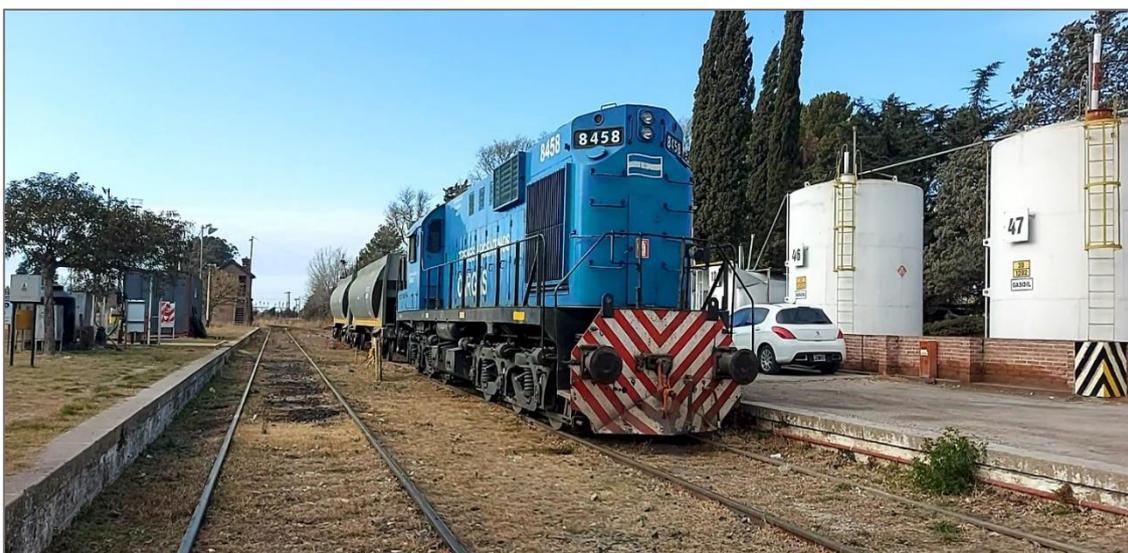
Figura 4. Locomotora 8458, auxiliar del tren FEP 6642, ubicada en la estación Darregueira. JST, 2022

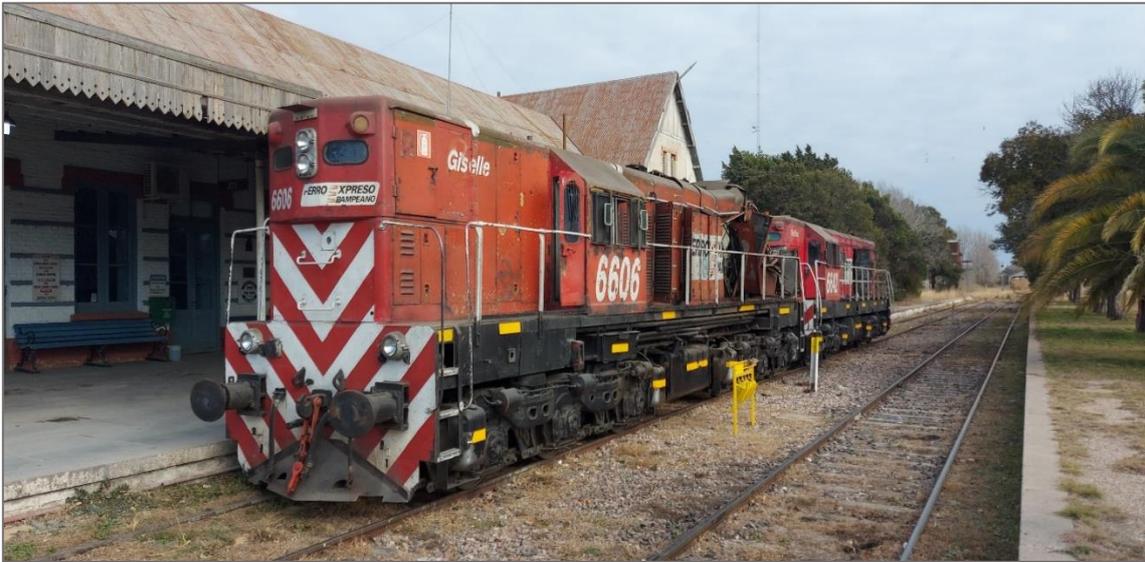
Figura 5. Vista de frente de la locomotora 6606 en la estación Darregueira. JST, 2022

Los vagones ubicados en las posiciones n.º 1, 2 y 3 sufrieron daños de importancia en su carrocería y en el bastidor. La locomotora 6606, ubicada en la posición n.º 4 de la formación como simple vehículo, recibió el impacto de los 3 vagones mencionados, que fueron desplazados por encima de la línea del bastidor de la locomotora, causando daños de importancia.

- Paragolpes
- Miriñaque
- Carrocería
- Techo del capot largo
- Coladores de lubricante
- Tanque de agua para enfriamiento
- Enfriador de lubricante
- Filtros de lubricante
- Bomba de combustible
- Radiadores de enfriamiento
- Ventilador de enfriamiento
- Multiplicador de velocidad del ventilador
- Posible daño en MD y su sistema de escape
