# Informe de Seguridad Operacional

TÍTULO: Choque de formación en maniobra con dispositivo de fin de vía (FDV) en la estación Merlo, Buenos Aires

FECHA Y HORA DEL SUCESO: 5 de octubre de 2022, 19:10 (hora local)

**DIRECCIÓN NACIONAL DE INVESTIGACIÓN DE SUCESOS FERROVIARIOS**

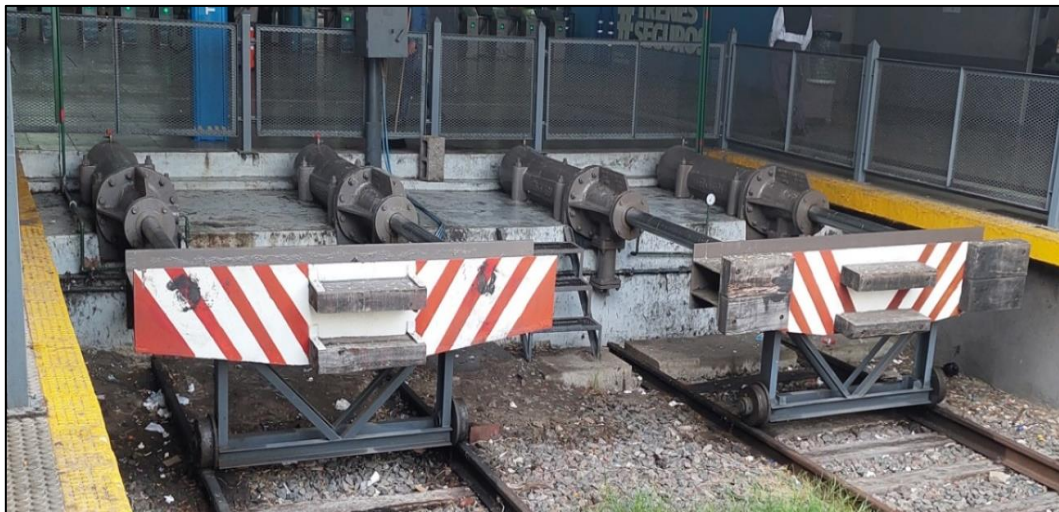
Figura 7. FDV de las vías 1 y 2 de la estación Once. Fuente: JST, 2024

En las vías 1 y 2 se observó la presencia de manómetros instalados para medir la presión del sistema hidráulico. Estas son las únicas vías donde se registró tal condición.

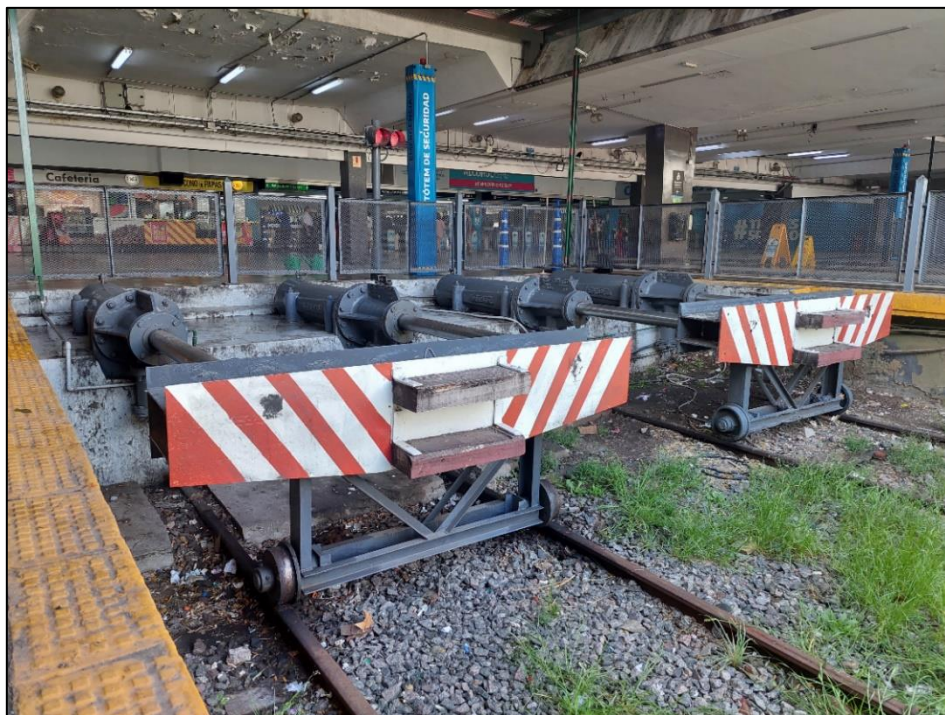
Figura 8. FDV de las vías 3 y 4 de la estación Once. Fuente: JST, 2024

Entre los FDV, destaca el estado de la viga superior del FDV de la vía 3. En ella se observó pérdida de material debido a la corrosión.

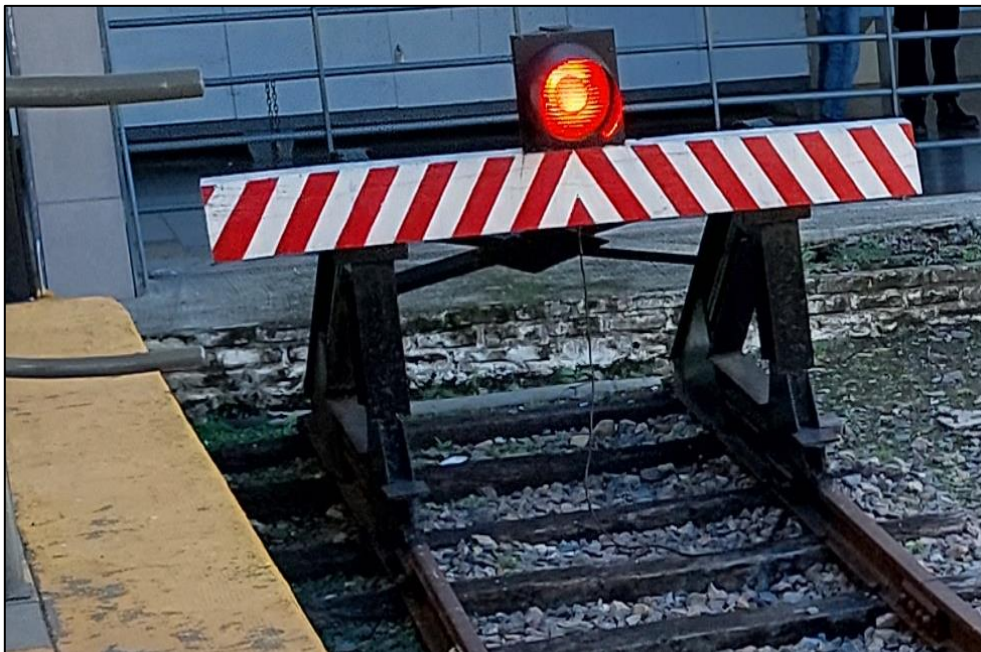
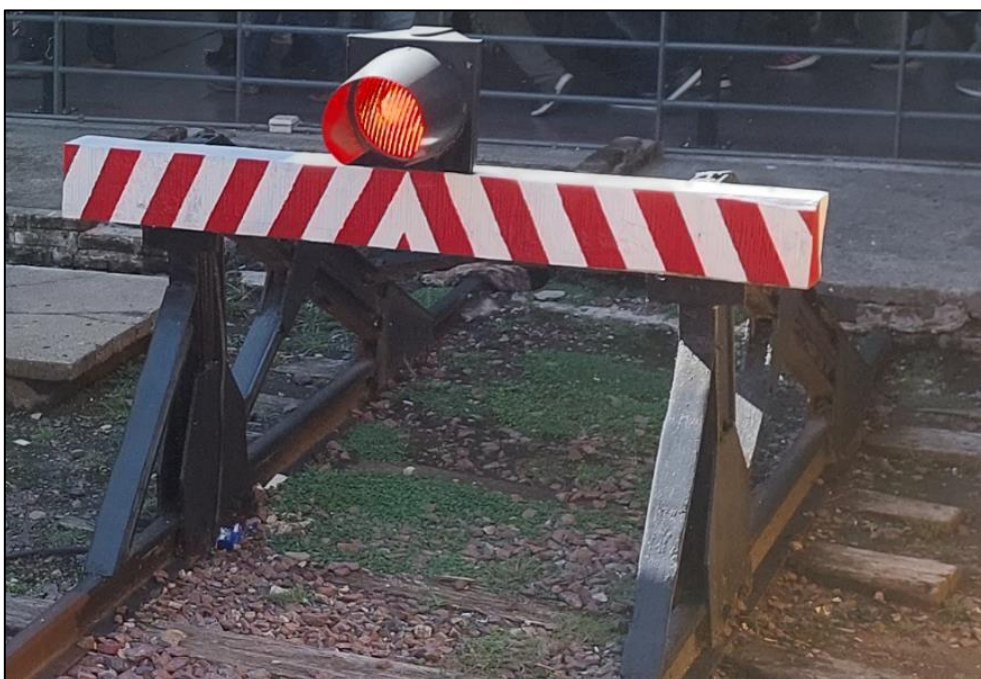
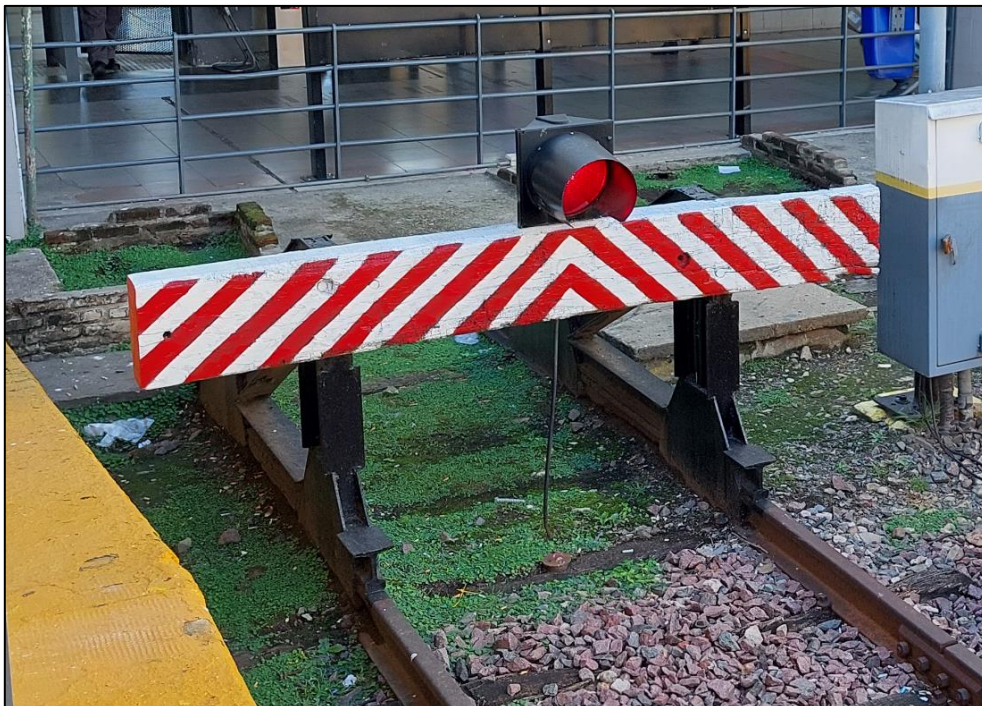
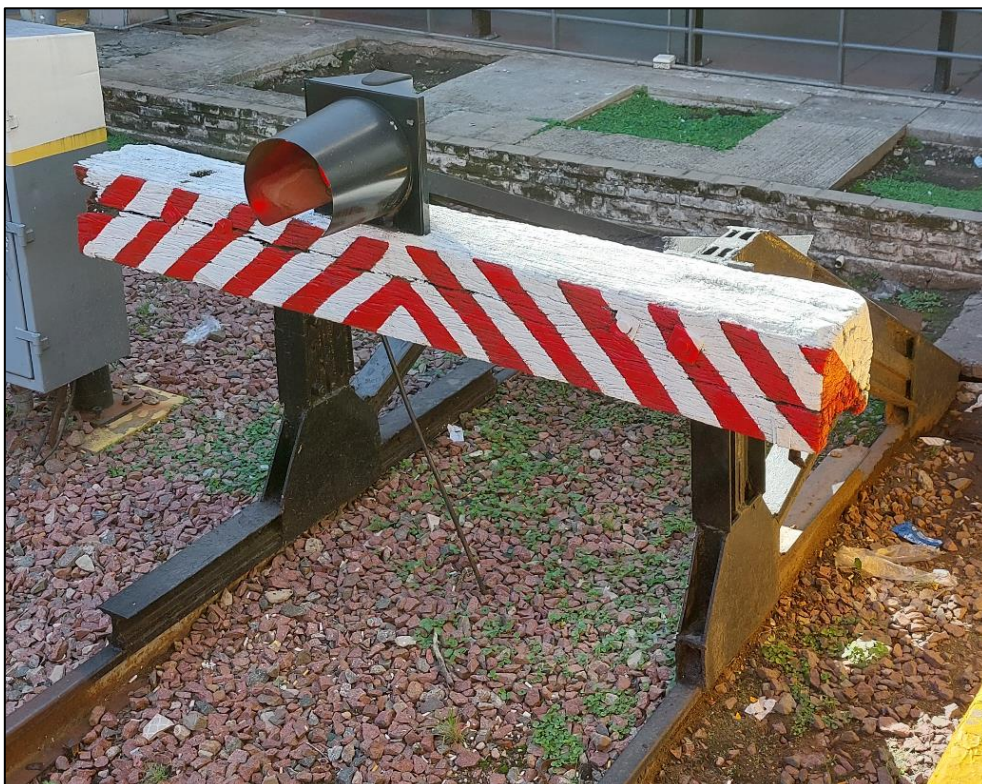
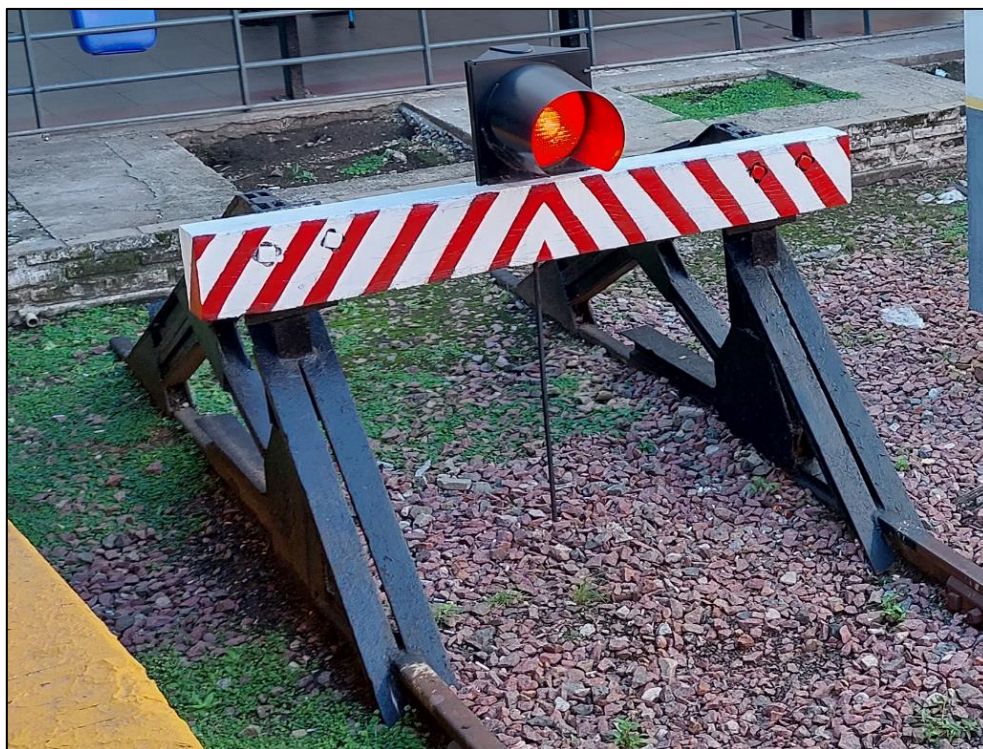
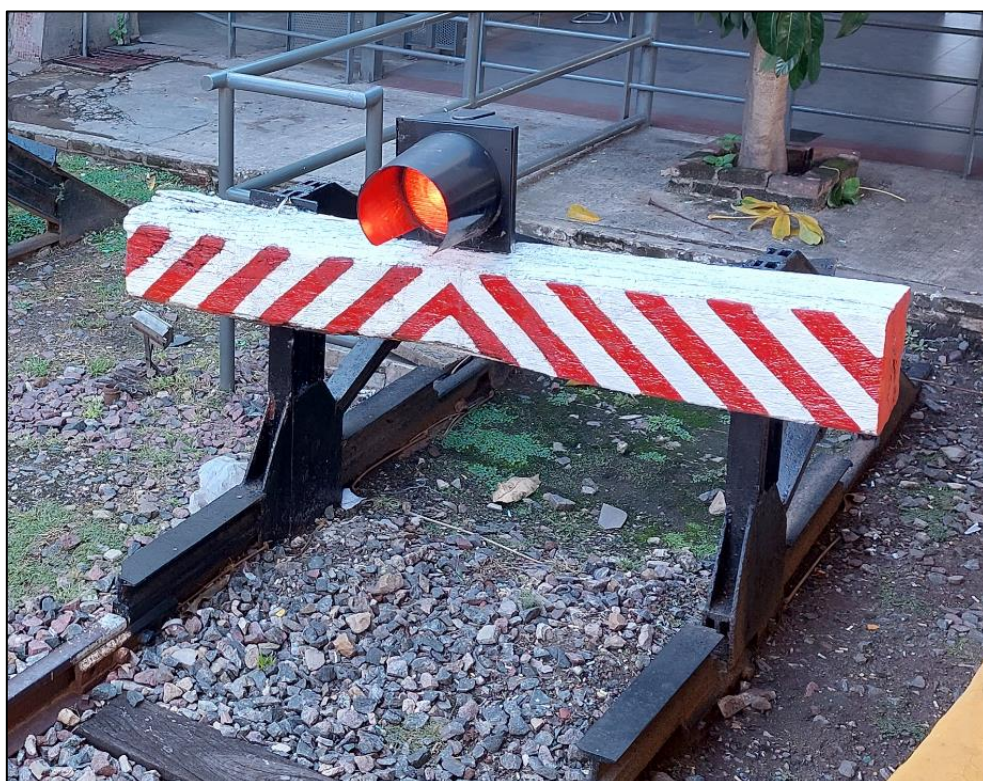
En las vías 3 a 7, el sector de vía inmediatamente anterior al andén presenta una acumulación significativa de tierra.

La mayoría de los FDV de la cabecera Federico Lacroze presentan partes de estructuras de soporte que sobresalen respecto del plano formado por las vigas horizontales de madera, lo que podría generar interacción con las ruedas del material rodante en caso de contacto.

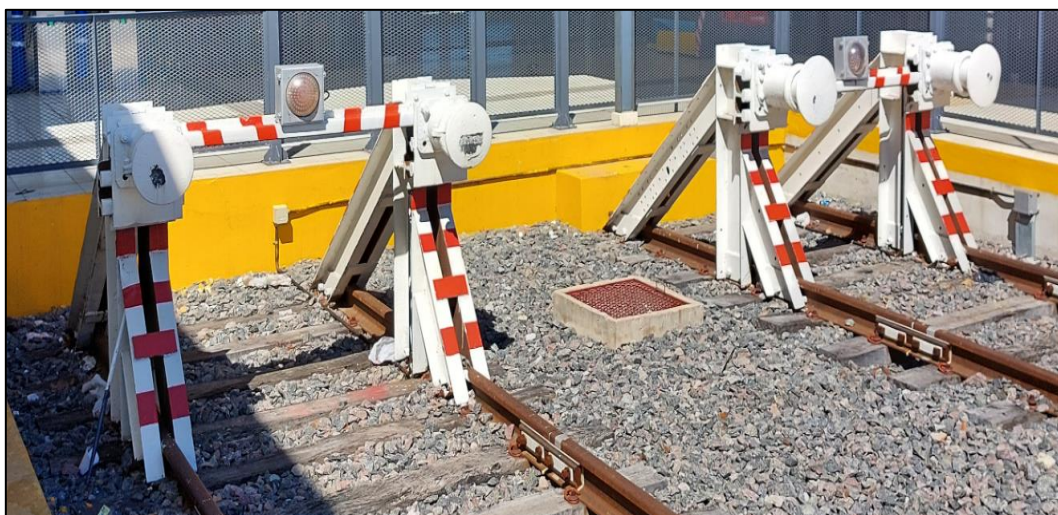
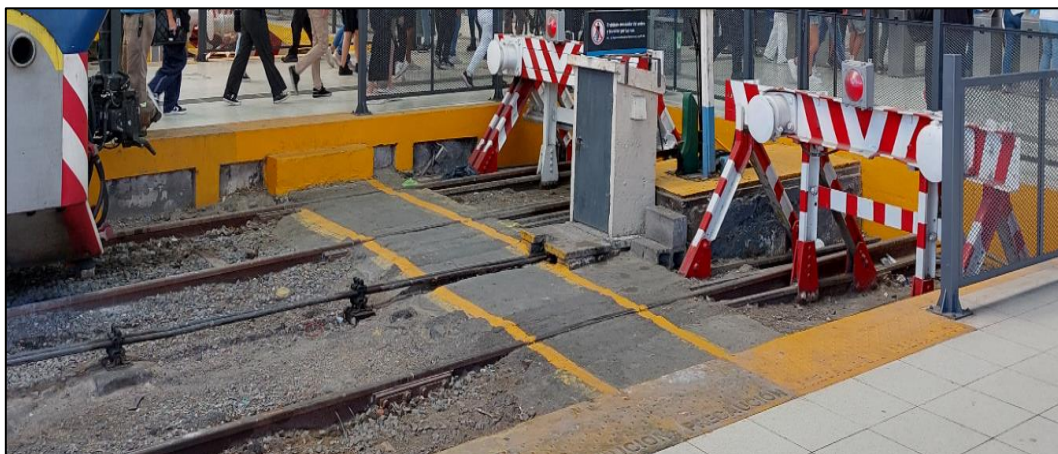
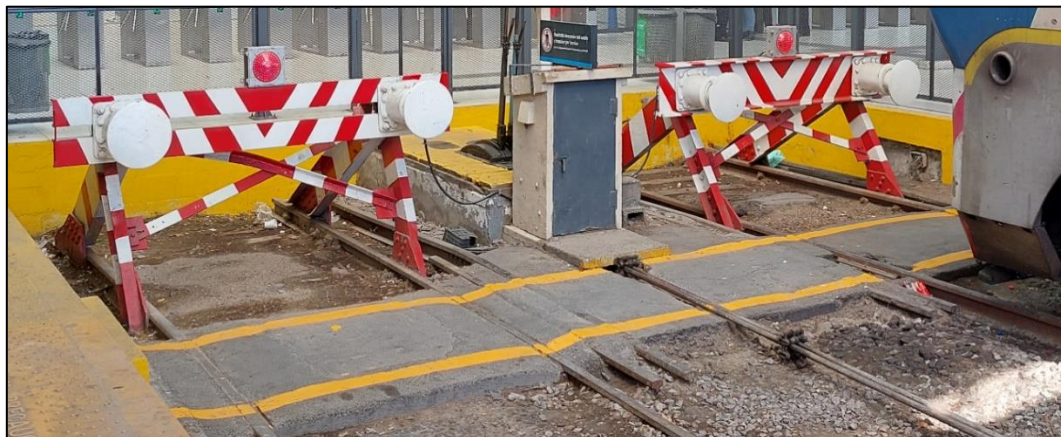
Se constató que todos los FDV estaban equipados con luz roja y eran de tipo fijo. En el caso de las vías 3 a 6, la parte final de la superestructura sobre la que se encuentran los FDV presentaba una acumulación significativa de tierra e interferencia con una pasarela de asfalto en la zona de paso de las pestañas.

Ninguno de los FDV cuenta con máscaras para ganchos automáticos, a pesar de que todas las locomotoras utilizadas en el servicio emplean esta tecnología de remolque. Además, se observó la presencia de bobinas ATS tanto en el lugar aproximado de detención de los trenes como en la posición donde las locomotoras se detienen para efectuar la maniobra de inversión.

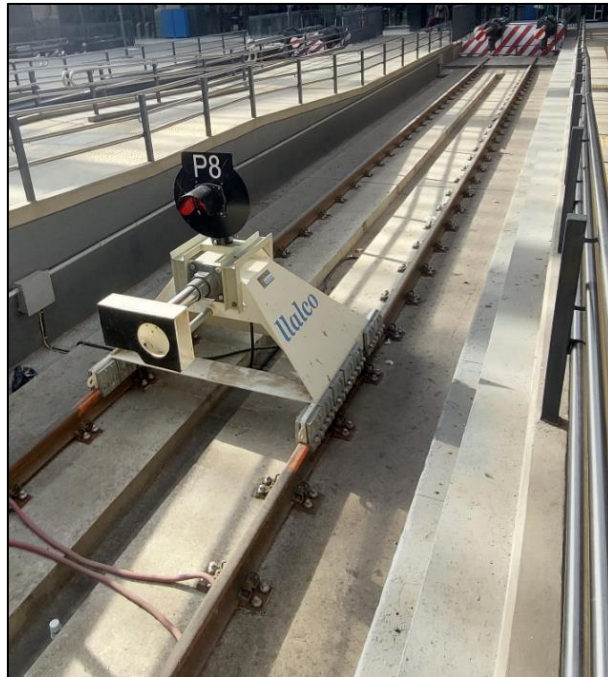
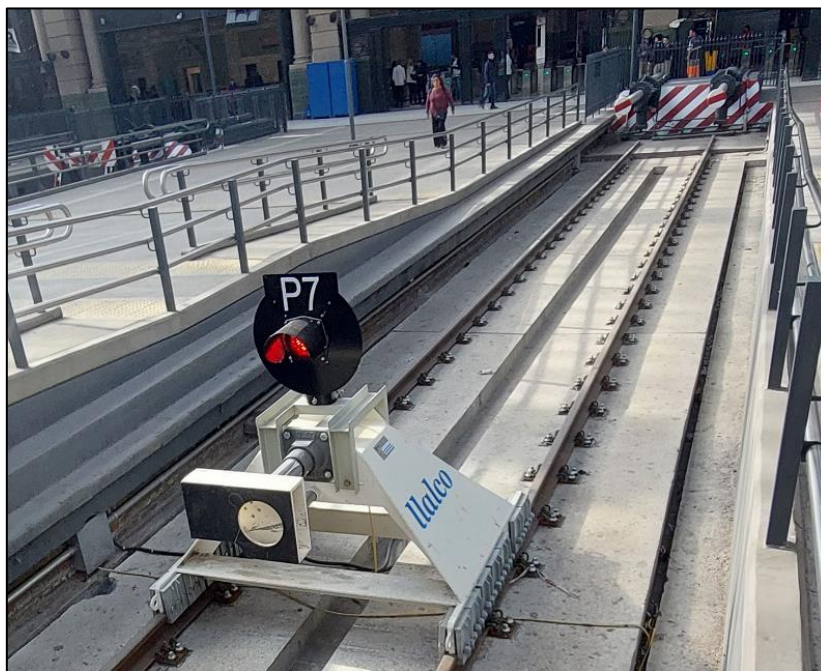
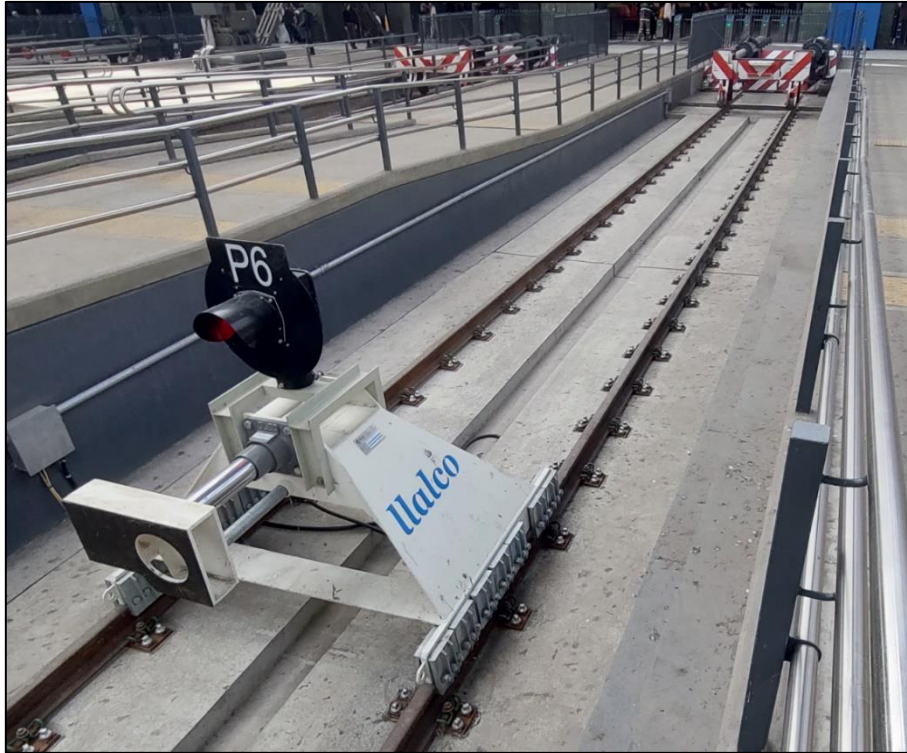
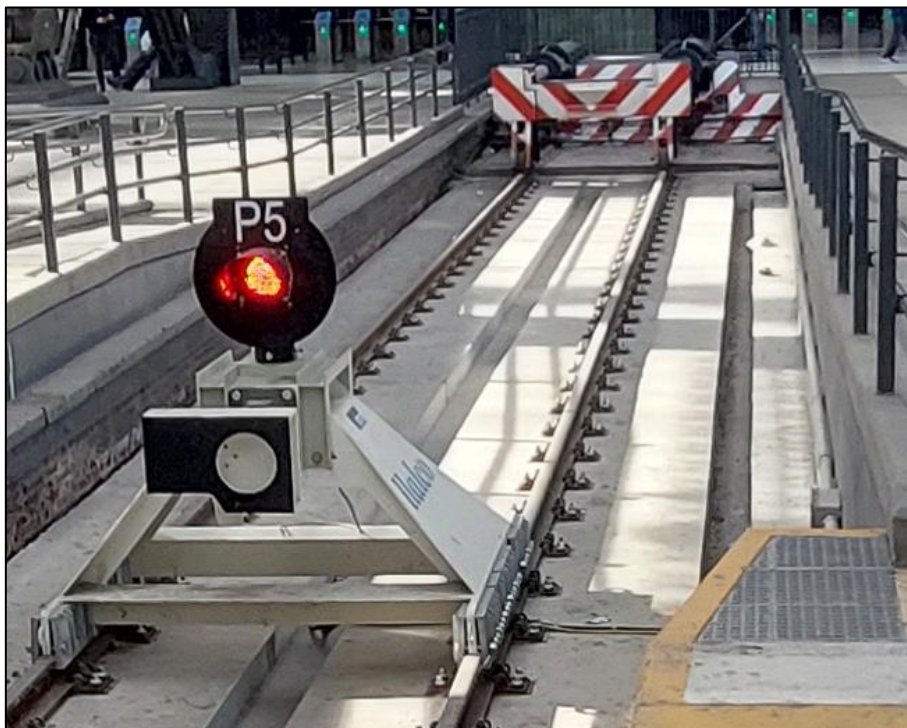
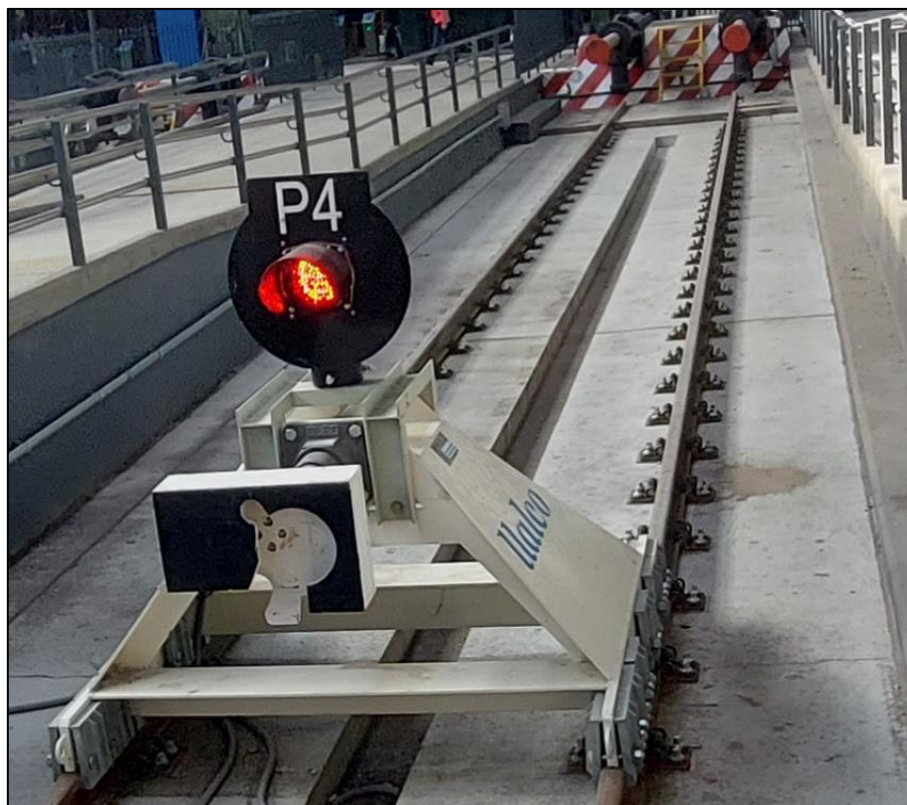
En las vías 8 a 4, los FDV de tipo fricción presentaban máscaras instaladas que serían compatibles con el gancho automático; sin embargo, no se verificó la coincidencia exacta entre ambos en caso de contacto.

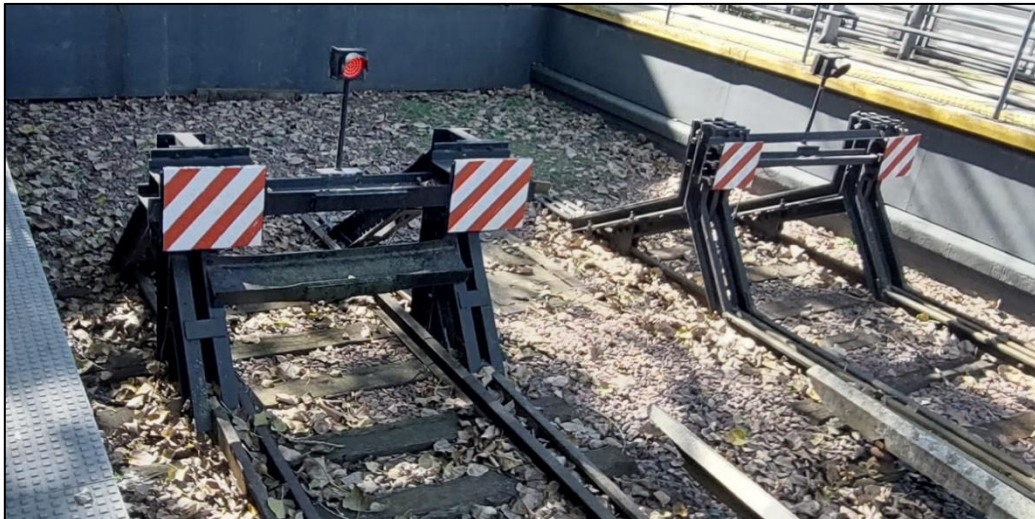
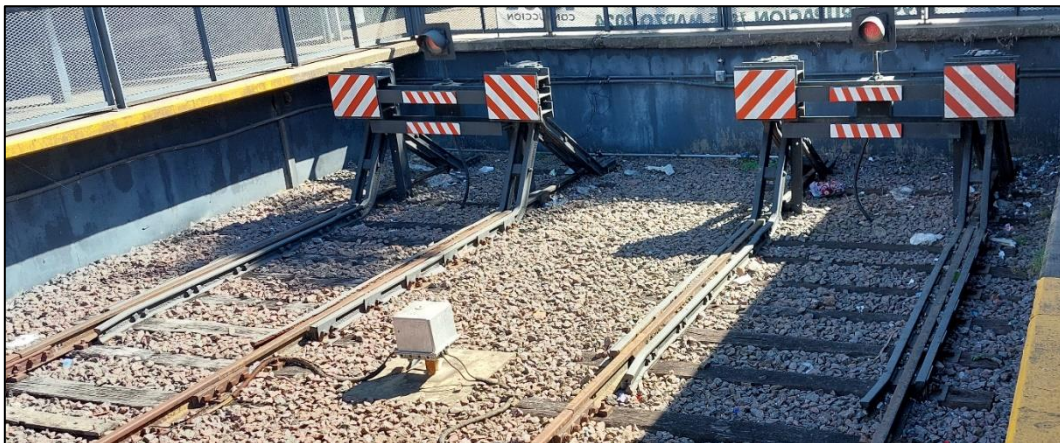
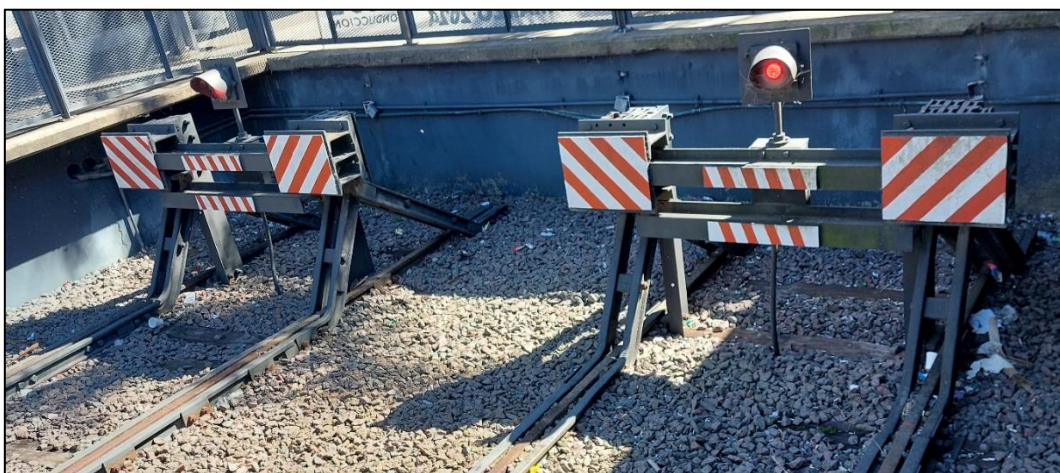
En ninguno de los FDV de estas dos cabeceras se encontraron máscaras instaladas para ganchos automáticos.

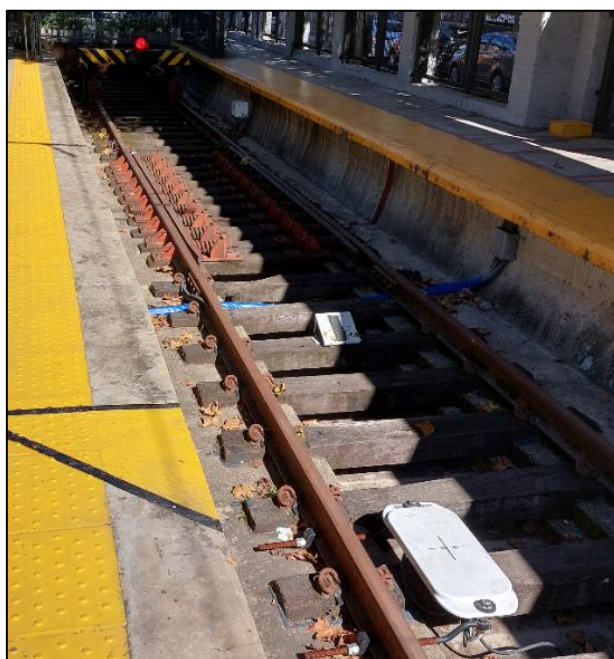
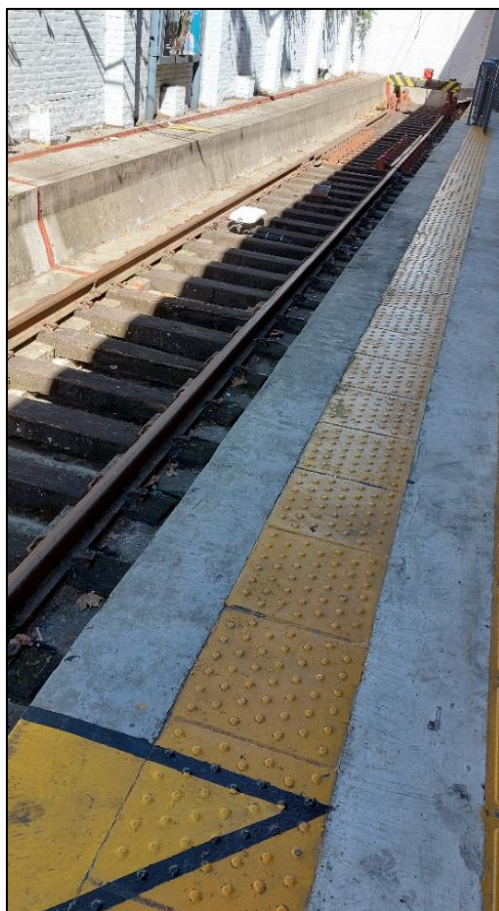
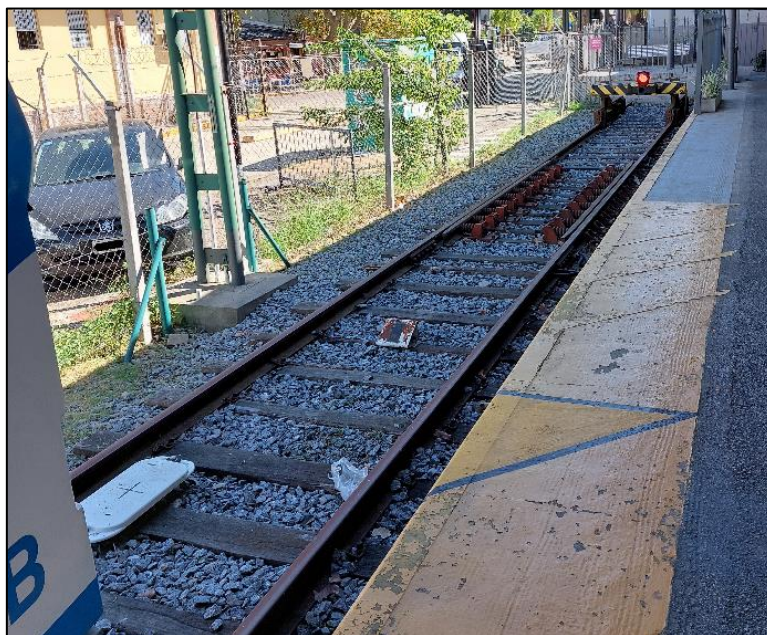
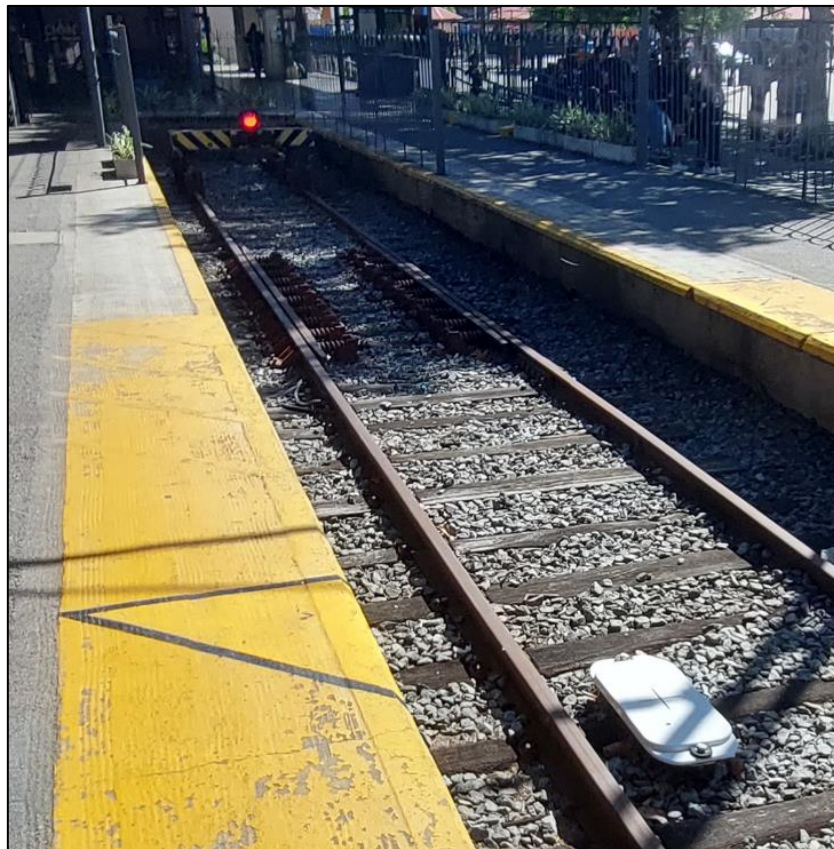
En estas estaciones se observaron FDV de tipo fijo, equipados con luces rojas, referencias para la detención, arribo de material rodante homogéneo y bobinas ATS. Además, se observó que antes de los FDV en ambas cabeceras se encontraba un dispositivo de frenado por rozamiento de pestaña, aunque no fue posible constatar las características de su funcionamiento.
