Informe Provisional

SUCESO: accidente

TÍTULO: 95. Colisión. Tren de pasajeros 3353 y tren 3021 (vacío). Puente ferroviario sobre la Av. Figueroa Alcorta. CABA

DIRECCIÓN NACIONAL DE INVESTIGACIÓN DE SUCESOS FERROVIARIOS

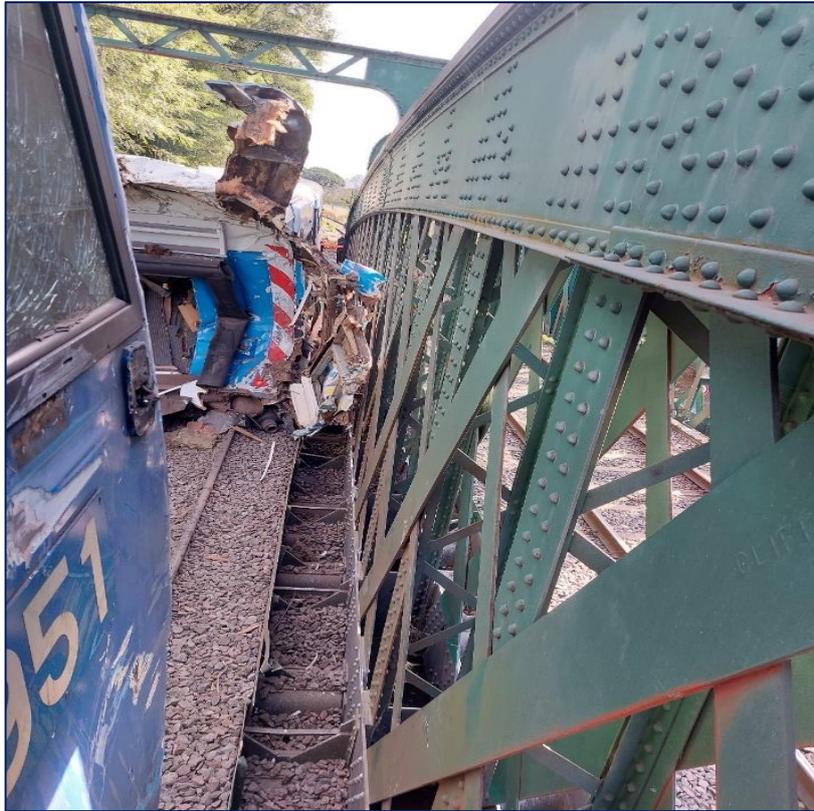
Figura 22. Vista del coche U3722 desde la cabina de la locomotora B951. Fuente: JST, 2024

Luego del suceso, se hallaron fragmentos de ramas caídas del follaje cercano ubicados debajo de dos de las ruedas del lado derecho de la locomotora 1000, en el sentido de la marcha del tren. En ese momento, la misma no poseía el freno de estacionamiento accionado.
