# INFORME DE SEGURIDAD OPERACIONAL (ISO) de Sucesos, Marítimos, Fluviales y Lacustres

Tipo de Suceso: Accidente muy grave. Pérdida total y víctimas fatales. Hundimiento.

Accidente: B/P Repunte.

Informe final de seguridad operacional: EX-2020-41686037- - APN-JST#MTR

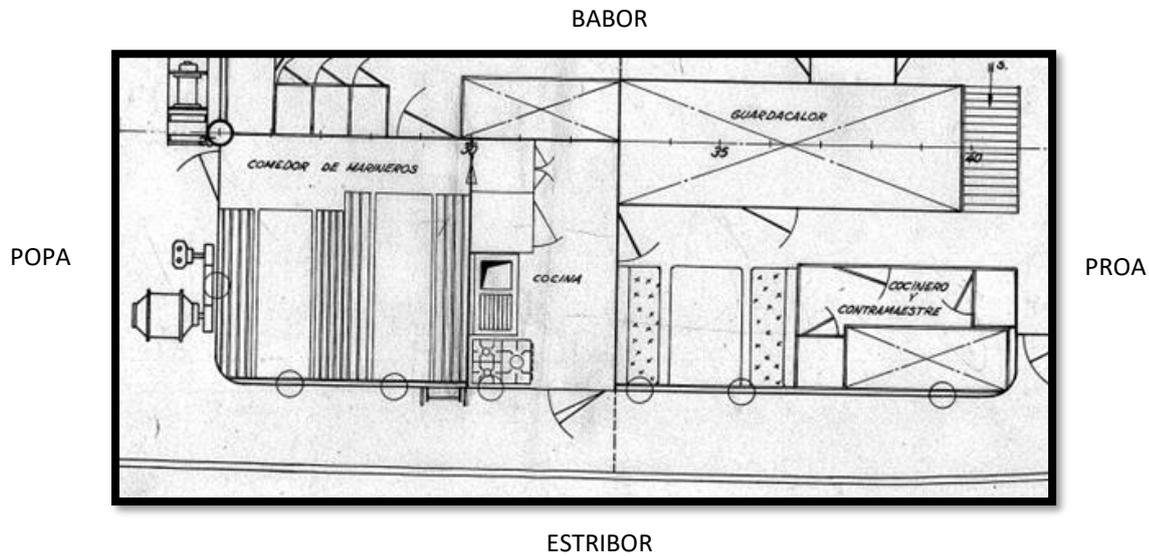
Figura 4. Plano de arreglo general original del B/P Repunte (año 1966). Porta de acceso al comedor ubicada próxima a crujía y porta de acceso a la cocina en la banda de estribor.

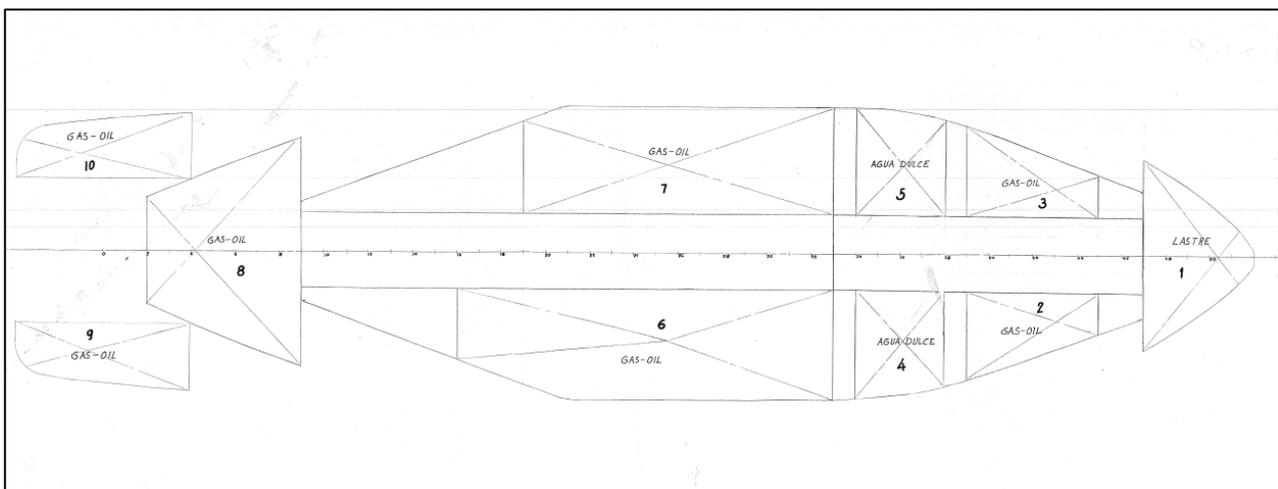
Figura 7. Plano de disposición de tanques de carga líquida (año 1965) Tanque central de popa N°8.

- En el MEB el tanque central de popa estaba identificado como N° 10 y señalado como lastre permanente de agua de mar. Sin embargo, esta información discrepa de los planos de tanques y las especificaciones técnicas de sala de máquinas en los cuales estaba indicado como Tanque N° 8 destinado a combustible para consumo. Este dato tampoco se corrobora con la prueba de inclinación dado que en ella el Tanque 10 se destaca como lastre permanente de agua dulce<sup>15</sup>.

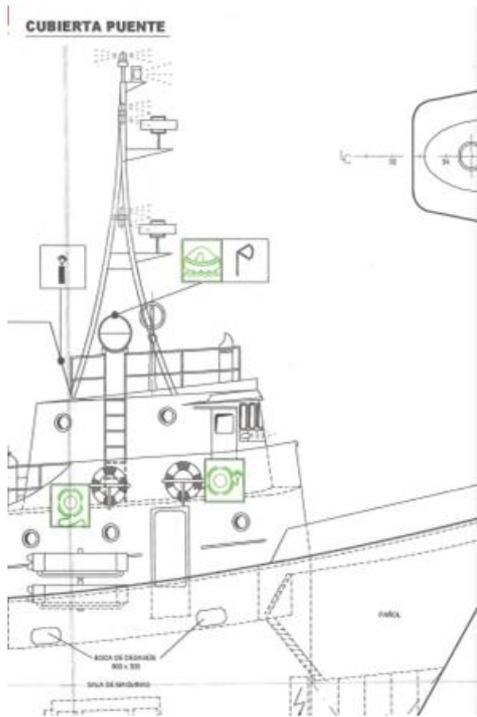
Balsa salvavidas

- ✓ Al momento de liberar la balsa, se cortaron con navaja unas retenidas que, conforme a lo relatado, no habrían estado conectadas al gancho hidrostático.

Figura 28. Plano de dispositivos salvavidas y medios de evacuación de mayo 2009.

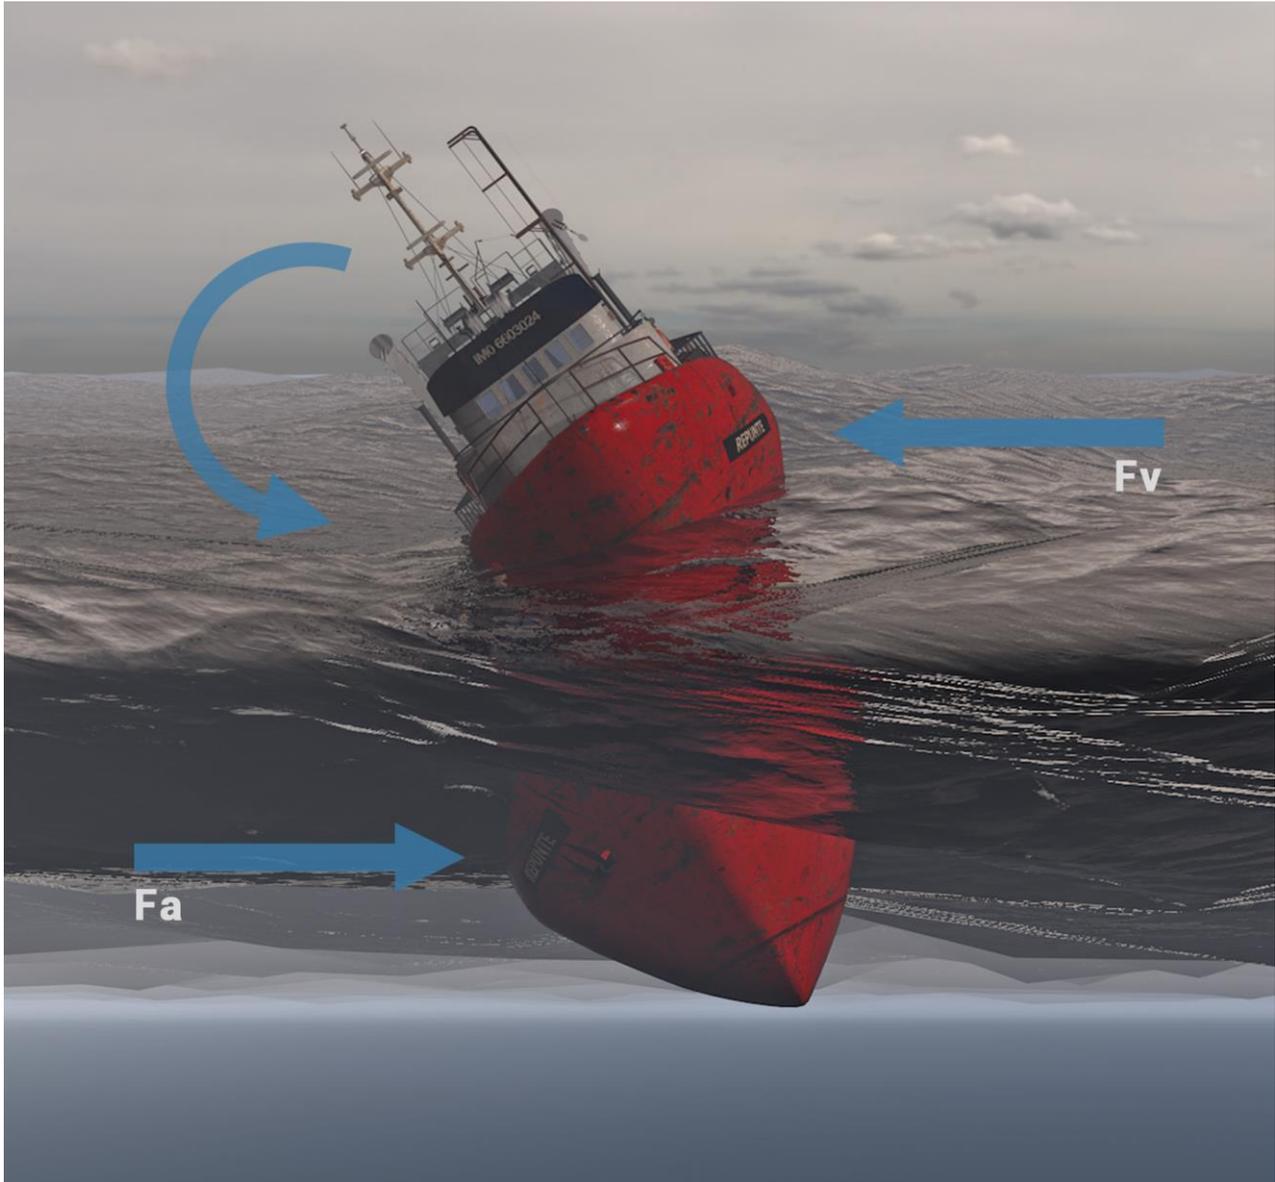
El análisis de las últimas posiciones emitidas por el repunte (específicamente las correspondientes a las 07:12; 08:12 y a las 09:12), con sus respectivos rumbos y velocidades, sugiere que el buque en los momentos previos al abandono realizó un amplio cambio de rumbo y disminuyó considerablemente su velocidad, pasando durante ese lapso a aumentar su superficie de exposición al viento, incluso presentando una posición totalmente atravesada al mar. Se encontraba, entonces, prácticamente sin velocidad de avance.

Figura 30. Imagen ilustrativa. Buque con escasa velocidad de avance y deriva transversal por la exposición al mar y viento del través. Cupla escorante producida por la acción del viento sobre babor de la obra muerta ( $F_v$ ) y la acción de la resistencia lateral del agua sobre estribor de la obra viva ( $F_a$ ).

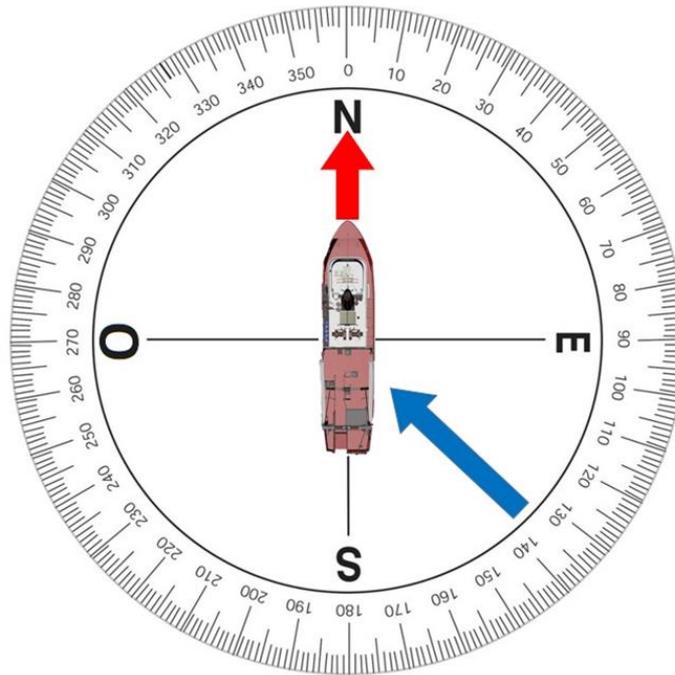
Los cálculos obtenidos durante la investigación indican que de acuerdo con el informe especial del SHN, entre las 06.00 y las 09.00 cuando se produjo una rotación del mar desde el ESE hacia el SE la dirección relativa del mar pasó de estar a popa del través de estribor hasta ubicarse más cerrado sobre la aleta de estribor, lo que habría generado que el buque ingrese a la zona de riesgo de embestida de olas altas, tal como se observa en la Figura 31.

Figura 31. Dirección relativa aproximada del mar cuando rotó al SE.

Cabe aclarar que el cálculo de riesgo de embestida sucesiva de olas altas se basa teniendo en cuenta que el buque cumple con los requisitos mínimos de estabilidad intacta, caso contrario, el riesgo de ser afectado por un embate de olas sucesivas podría ser mayor al que se muestra en la Figura 31 aun estando fuera de la zona peligrosa.

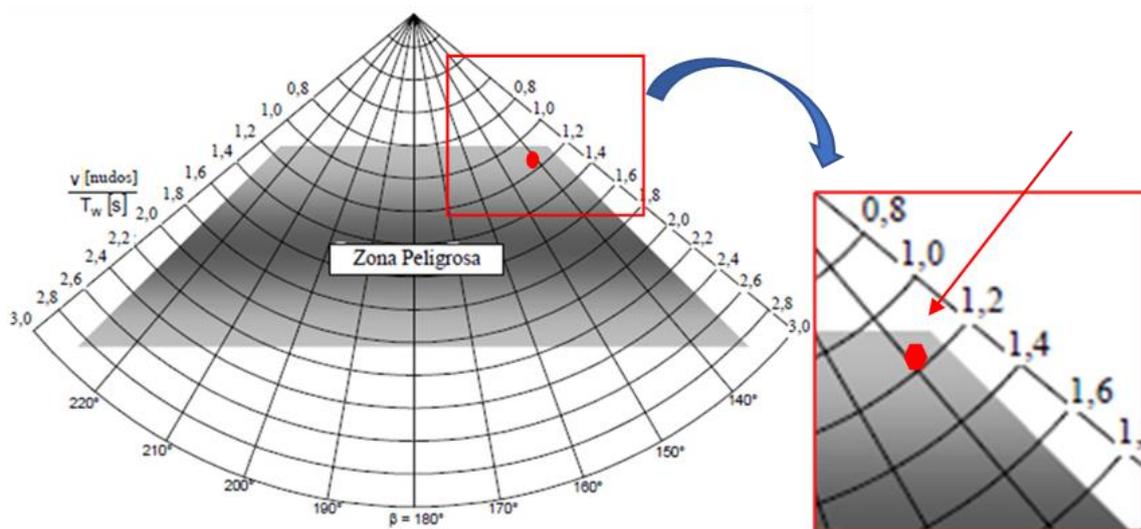
Este fenómeno se desencadena ante una determinada combinación de longitud y altura de la ola con respecto a la eslora del buque y a una determinada relación entre el período de encuentro de la ola y su dirección relativa. Este tipo de situaciones puede suponer una reducción de la estabilidad sin avería, pudiendo desencadenar una situación crítica. Las medidas de mitigación frente a este tipo de condiciones consisten también en reducir la velocidad o realizar un cambio de rumbo para impedir la embestida sucesiva de olas altas.

Figura 32. Zona Peligosa de embate seguido de olas altas.

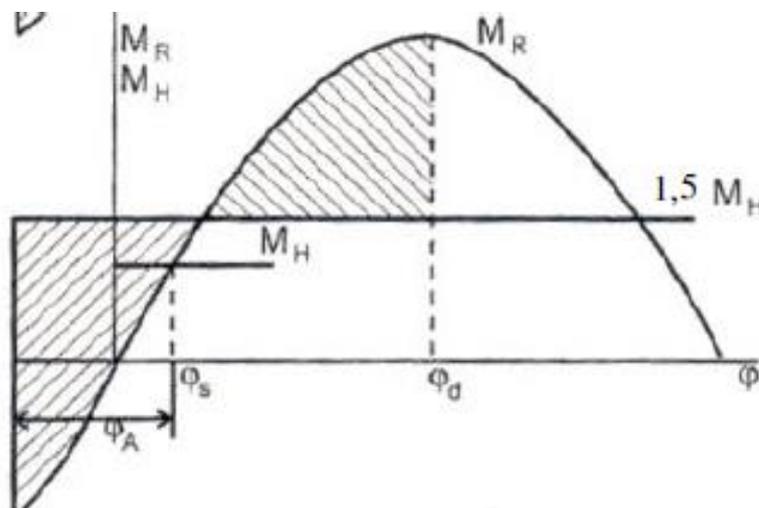
Figura 49. Método de equilibrio de energía según la norma del Japón. El área rayada inferior de la izquierda representa la energía escorante y el área rayada superior derecha representa la energía adrizante la cual tiene por límite el ángulo de inundación o 50° si este fuera superior. El área superior debe ser mayor al área inferior para cumplir con el criterio meteorológico.

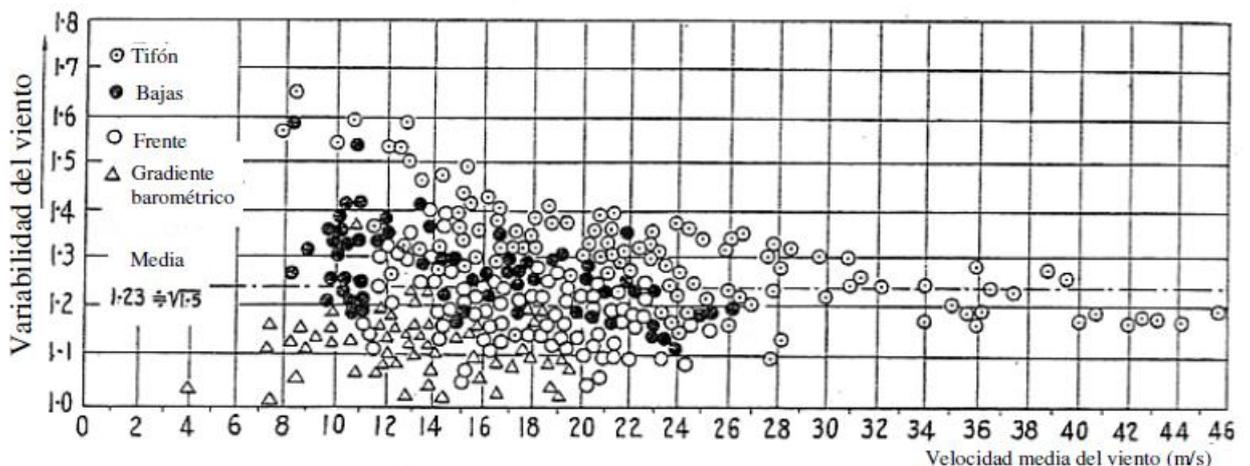
Figura 50. Distribución de la variabilidad del viento (ráfagas). Aclaración: En la figura de vientos variables se observa un máximo de 1,7 sin embargo, estos valores se midieron durante cerca de dos horas, mientras que la zozobra podría ocurrir dentro de la mitad del periodo natural de balance, es decir de 3 a 8 segundos, por ende, se ha resuelto utilizar un coeficiente de 1,5 para las ráfagas.
