# **INFORME DE SEGURIDAD OPERACIONAL (ISO)**

## **de Sucesos Marítimos, Fluviales y Lacustres**

Tipo de Suceso: Accidente Muy grave. Pérdida total. Hundimiento.

Nombre del buque: B/P Carmelo A.

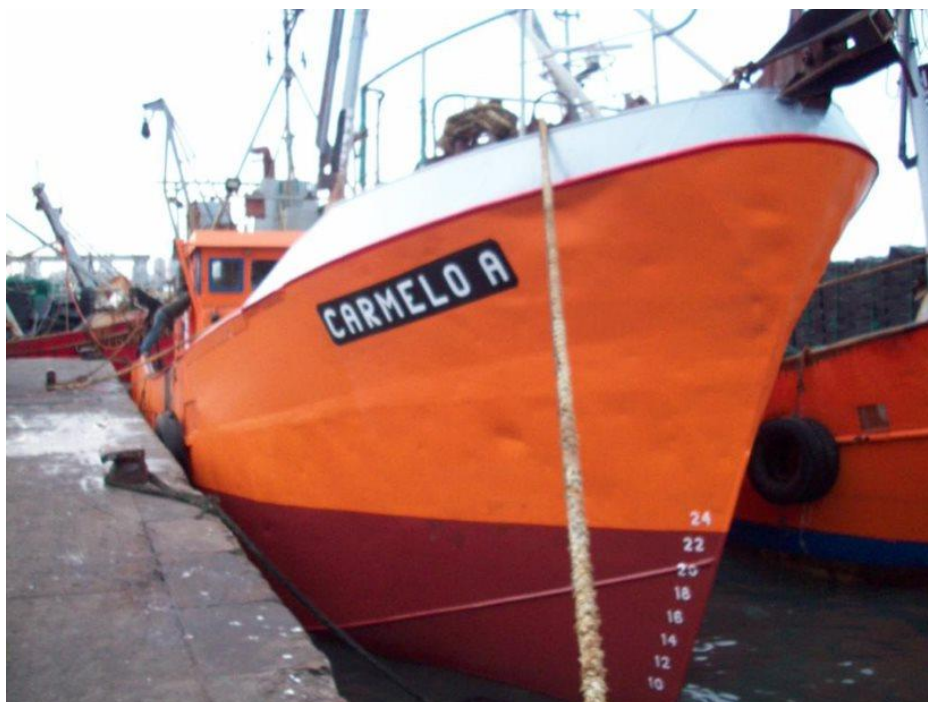
Figura 1. Foto del B/P Carmelo A, vista de su amura de estribor.

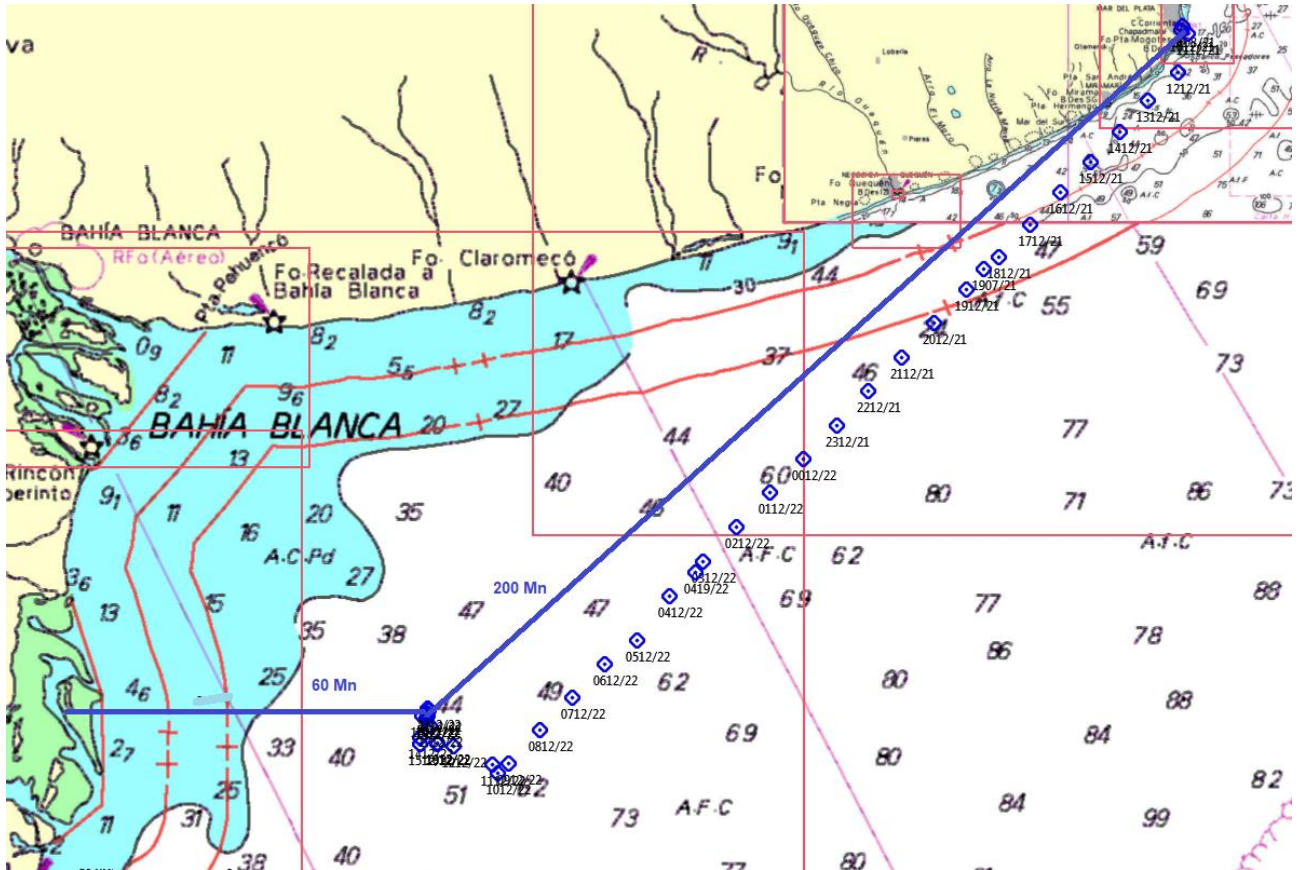
Figura 2. Carta náutica con las posiciones desde la zarpada y distancias a la costa y al punto de origen.

El buque naufragó aproximadamente a 60 millas náuticas/111 km de la costa más cercana (Bahía Anegada, Provincia de Buenos Aires) y a 200 millas náuticas/370 km del puerto de zarpada (Mar del Plata, Provincia de Buenos Aires).

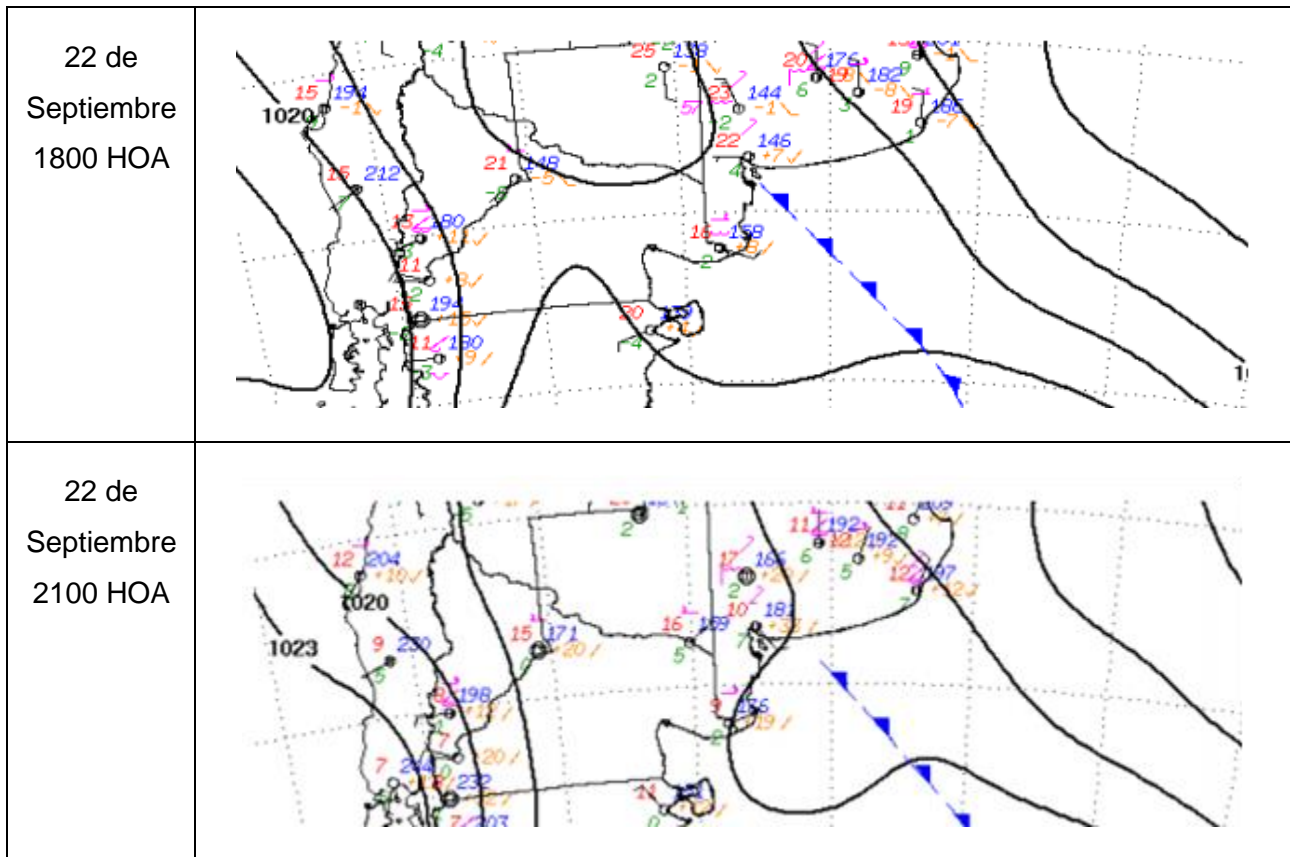
A requerimiento de la investigación, el SMN amplió la información meteorológica que fue emitida ese día a fin de analizar la posible presencia de mar de fondo. Según informó el organismo, el 22 de Septiembre de 2020 la región patagónica se vio afectada por el pasaje de un sistema frontal, cuya progresión hacia el Norte alcanzó el Sur de la Provincia de Buenos Aires y las regiones oceánicas del Atlántico Sur. Se estima que el pasaje del sistema frontal por la región de estudio ocurrió entre las 12:00 horas y las 18:00 horas y que podría haber generado una importante variación en la dirección del viento, desde el Noroeste al Sudoeste.

Según da cuenta en ese informe especial elaborado por el SMN, este fenómeno del paso del frente frío por la posición en la que se encontraba el buque pesquero Carmelo A, podría haber provocado un mar de fondo con las siguientes características:
