INFORME DE SEGURIDAD OPERACIONAL (ISO) ABREVIADO

Accidente, incendio en sala de máquinas del Buque Pesquero Nanina (OMI 8656544) en zona de pesca a la altura de Bahía Camarones, provincia de Chubut

Fecha y hora del suceso: 24/01/2021 a las 09:55 (UTC-3)

Dirección Nacional de Investigación de Sucesos Marítimos, Fluviales y Lacustres

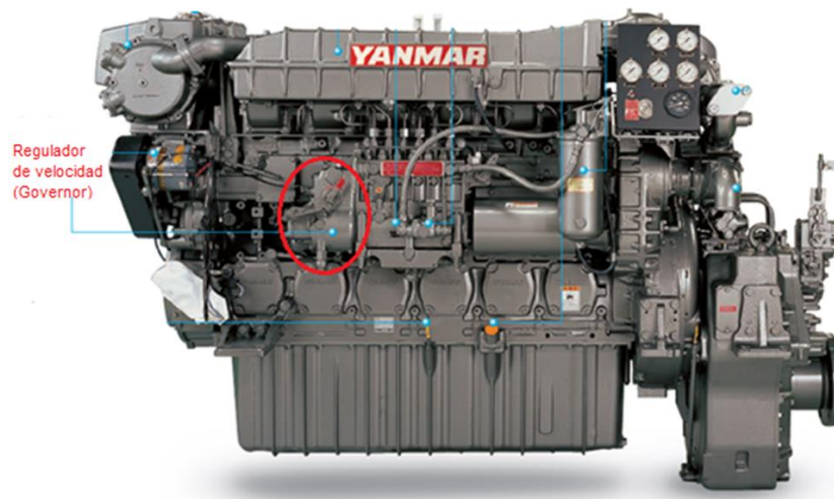
Figura 9. Motor propulsor Yanmar Diesel Marino 6AYM-WET, con su caja reductora. Modelo adquirido por la empresa. El círculo rojo indica el regulador de velocidad hidráulico original de fabrica que fue removido para adaptar el regulador de velocidad electrónico del tipo universal.

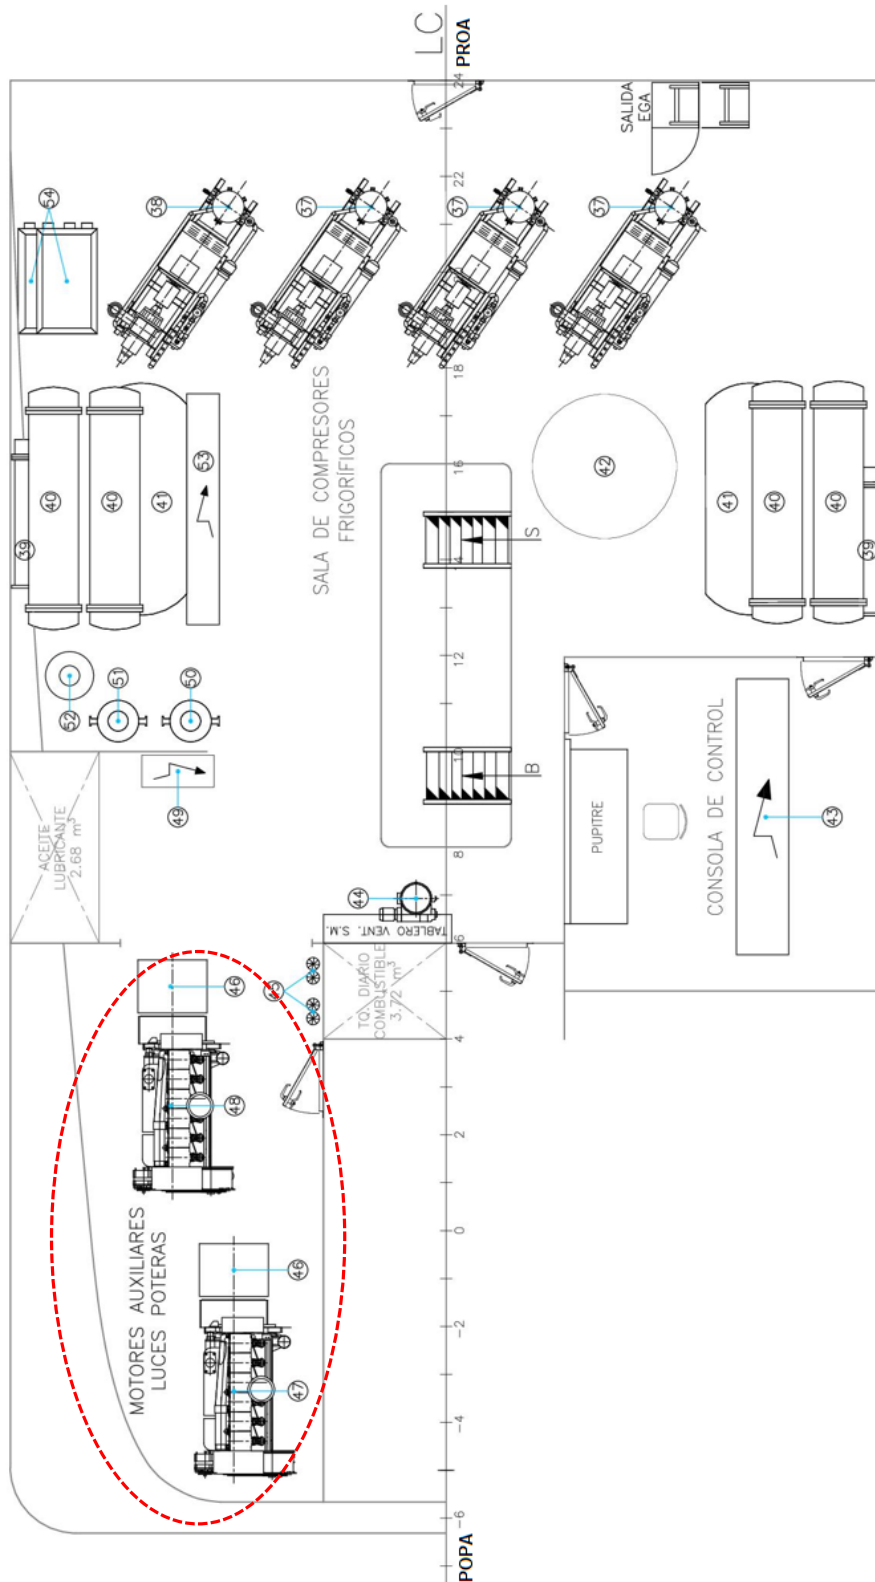
Figura 15. Corte cubierta principal de la sala máquinas. La elipse roja marca los dos motores auxiliares para las luces de pesca poteras, N.º1 a Pr. y N.º2 a Pp.

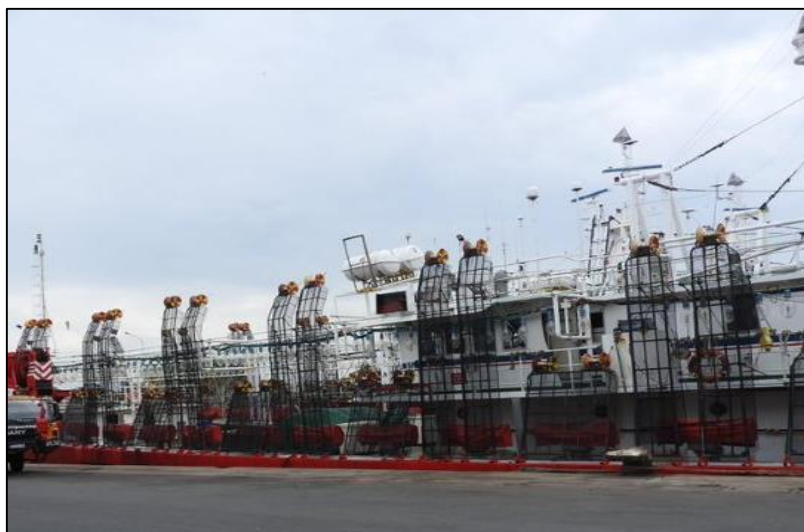
Figura 23. Buque Nanina, ubicación de las balsas salvavidas en la banda de estribor.
