# Informe de Seguridad Operacional (ISO)

Tipo de suceso: Accidente muy grave

Evento: Persona al agua

Nombre del buque: B/P Ur Ertza

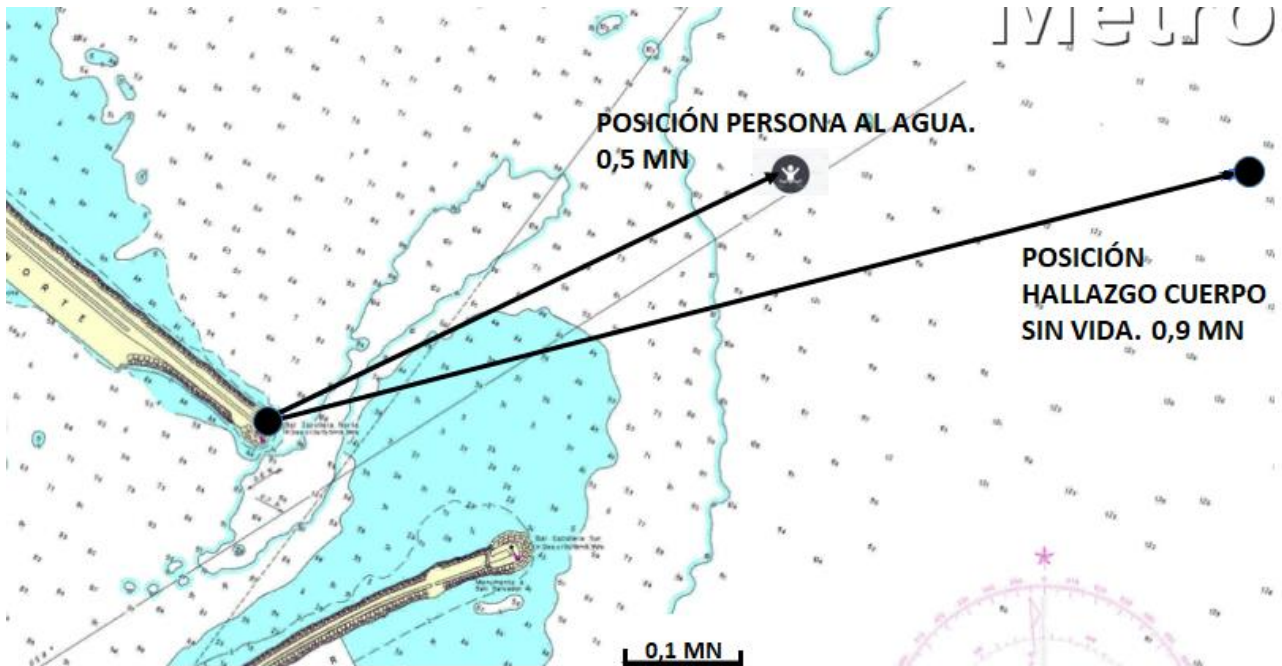
Figura 1. Se aprecian las escolleras norte (la de arriba en la figura) y sur (la de abajo en la figura) de la entrada al puerto de Mar del Plata; además de las ubicaciones aproximadas de la caída del tripulante al agua y de la del hallazgo del cuerpo

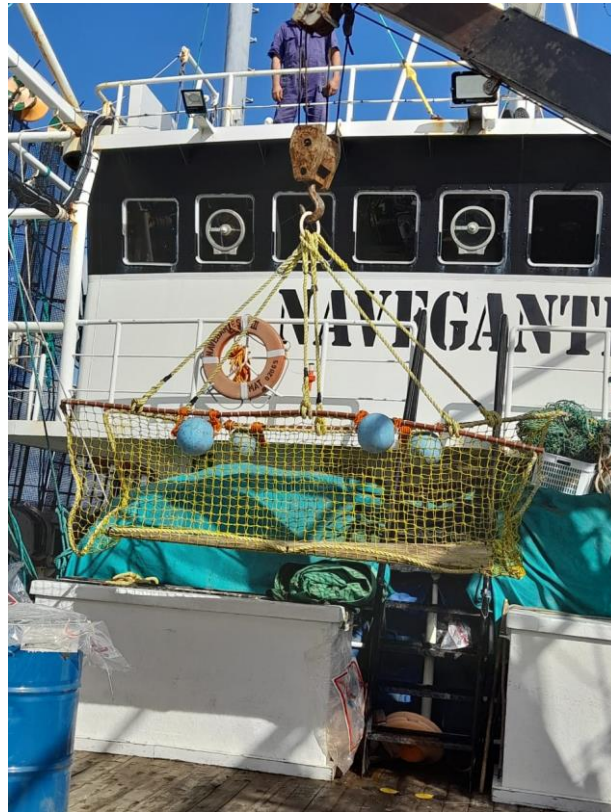
Figura 7. Ejemplo de un sistema de recupero de persona al agua. Se lo muestra solamente a modo ilustrativo dado que pertenece a otra embarcación

*Posee instalado el dispositivo tipo articulado de rescate de personas ubicado en el través del buque en la banda de babor. Se efectuó prueba de dispositivo de rescate hombre al agua, que está compuesto por brazos retráctiles a ambas bandas, trabaja con cabo resistente, camilla de estructura de madera y red con flotadores que la mantienen a media agua. Medidas 2 metros de largo por 0,60 m de ancho; se puede operar manual o con ayuda del guinche de pesca.*

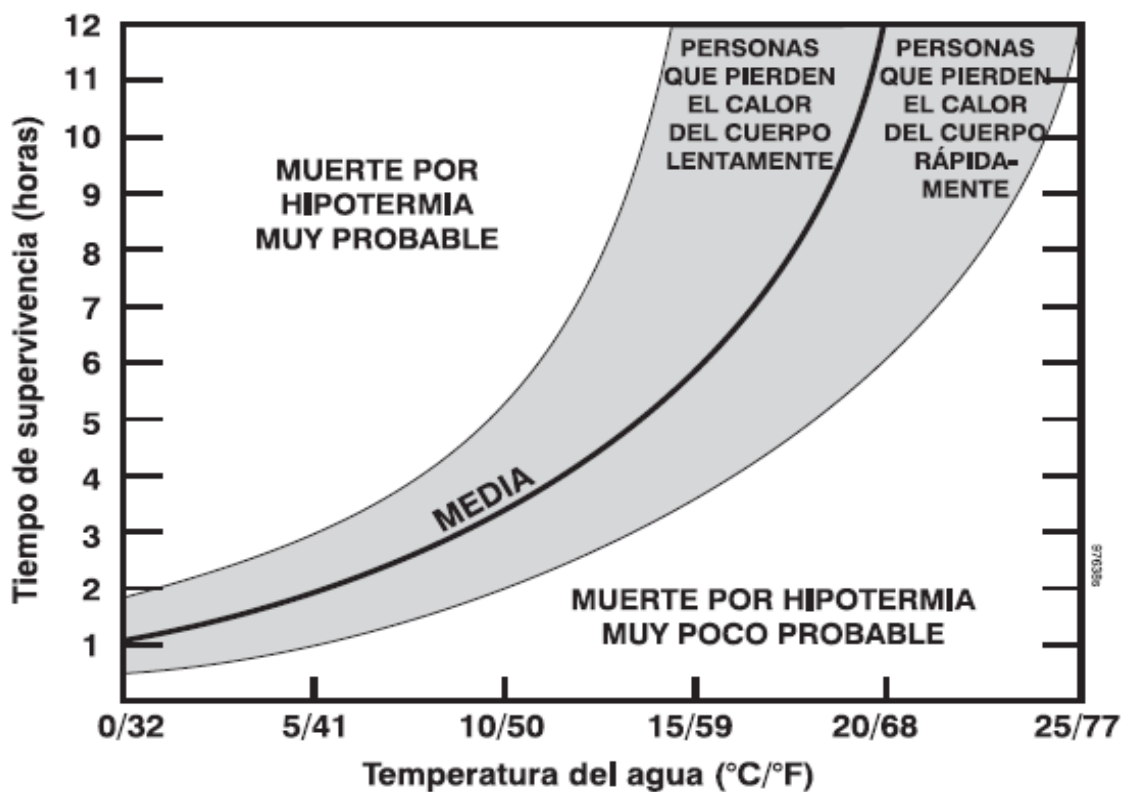
Figura 12. Cuadro descriptivo sobre tiempo de supervivencia de una persona caída a las aguas en función de la temperatura del agua y el tiempo de inmersión sin traje especial. Se observa que la muerte por hipotermia es muy poco probable para una temperatura de 20°C y un tiempo de exposición de 3 horas

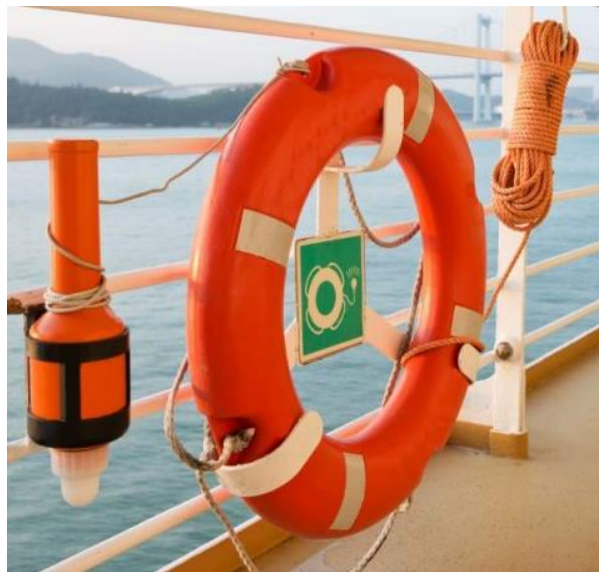
haber influido en que nadie lo haya arrojado, a pesar de haberse dado una orden general que se hiciera. El cuadro de rol tampoco asignaba directamente tareas de vigía a ningún tripulante. El personal que no tenía tareas específicas figuraba a espera de órdenes. Con alto grado de probabilidad, el no haber lanzado un aro salvavidas con guindola (luz), dificultó, en particular de noche, la señalización de la posible posición de la persona en el agua y la apreciación de su deriva. A su vez, no permitió que la persona en el agua dispusiera de una opción para asirse a un objeto flotante y luminoso, ni que se acercara a la posición donde era esperable que la buscaran (posición del aro con guindola).

Figura 14. Imagen correspondiente a otra embarcación, se muestra solamente a modo ilustrativo para indicar la disponibilidad de un aro salvavidas con rabiza flotante (cabo) y guindola (luz)
