INFORME DE SEGURIDAD OPERACIONAL (ISO) ABREVIADO

Accidente, colisión del Buque Pesquero “Floridablanca IV” (OMI 6605280) con la superestructura del viaducto secundario del muelle Almirante Storni en Puerto Madryn, Provincia de Chubut

Fecha y hora del suceso: 5/07/2021 a las 03:25 (UTC-3)

Dirección Nacional de Investigación de Sucesos Marítimos, Fluviales y Lacustres

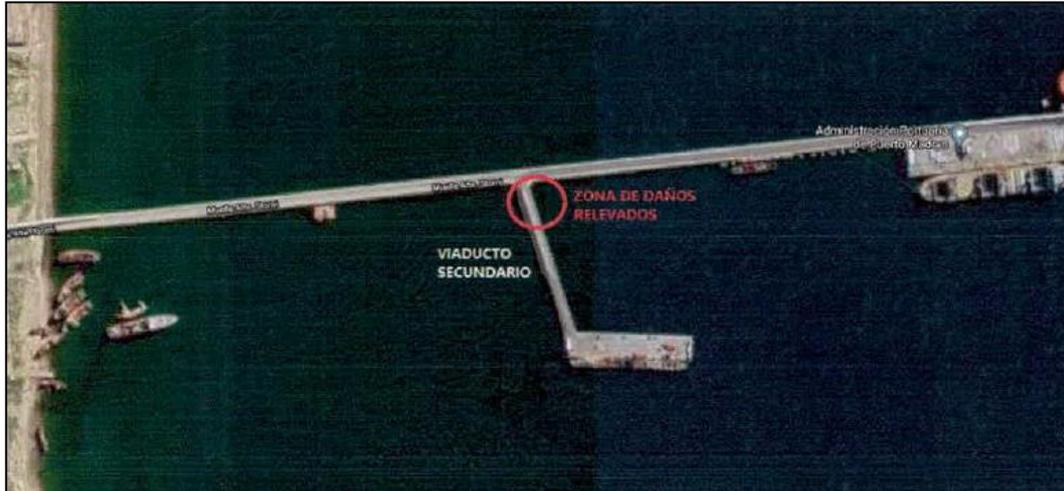
Figura 2. Se observa en la imagen la ubicación del muelle con la indicación del lugar de la colisión

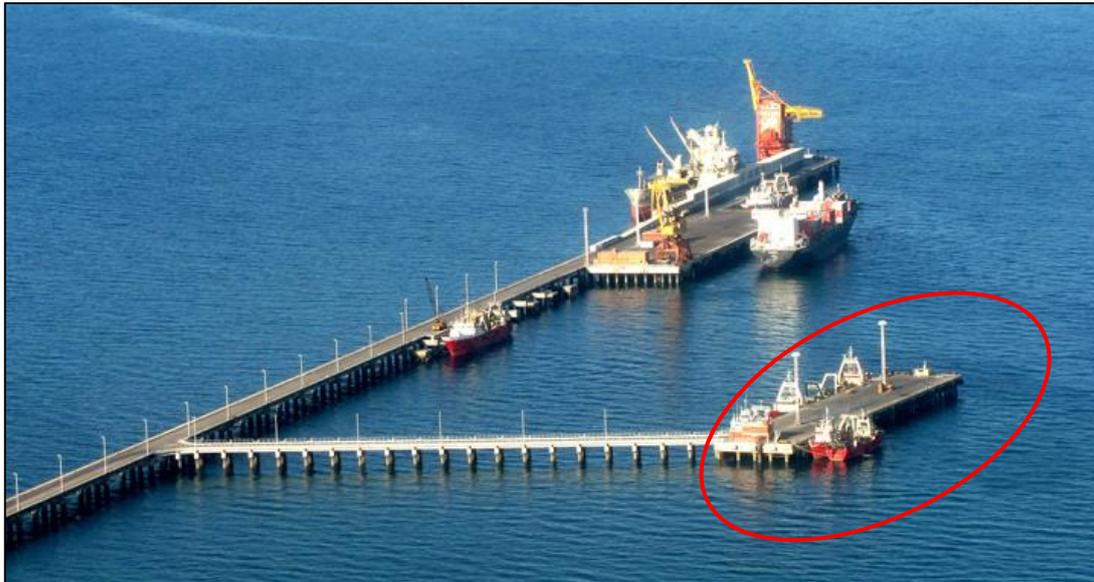
Figura 6. Se destaca el muelle pesquero en el muelle Almirante Storni. Se observa el viaducto secundario que conecta el muelle pesquero con el viaducto principal
