SEGURIDAD EN EL TRANSPORTE

INFORME PRELIMINAR

Título: Electrocución de un tripulante, buque pesquero Conarpesa I (Mat. 0200), de bandera Argentina, en la Zona Económica Exclusiva, a 117 millas náuticas al este de Puerto Rawson, Provincia de Chubut, Argentina

Fecha y hora del suceso: 23 de julio de 2021 18:30 (UTC-3)

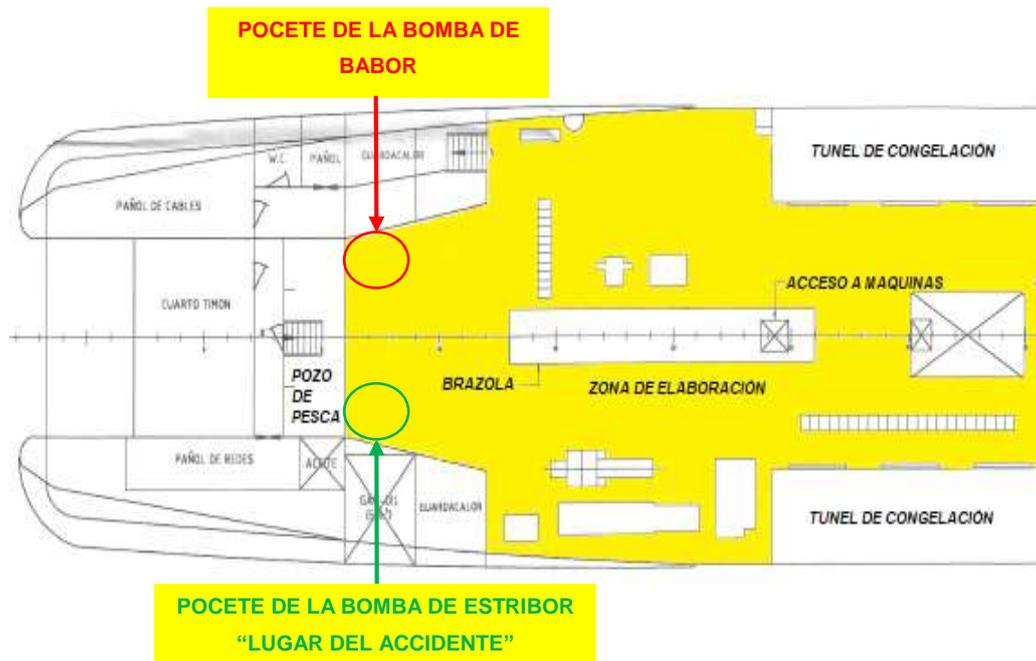
Figura 6. Corte ampliado de la cubierta principal, se destaca con color amarillo la planta de procesado, el círculo verde indica el lugar del accidente

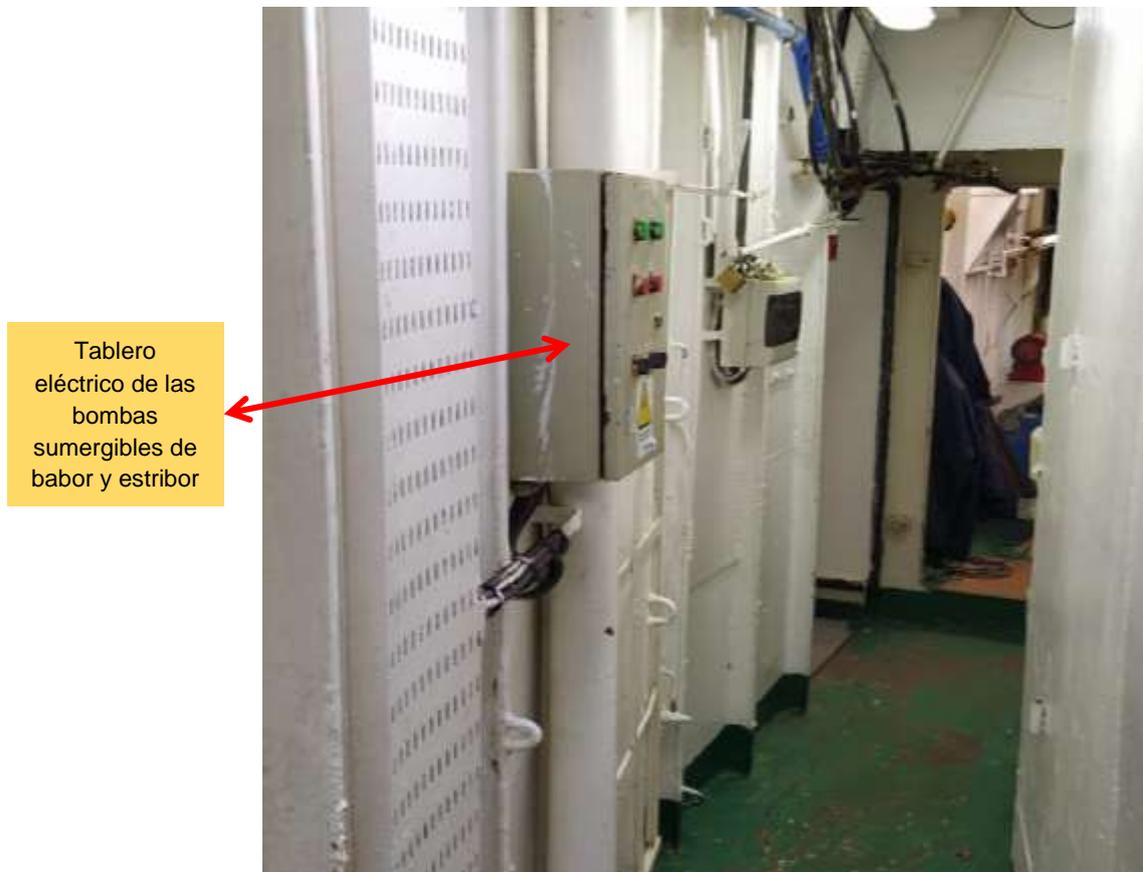
Este tablero se encontraba identificado, en su tapa, como "BOMBAS SUMERGIBLES PLANTA" y contaba con dos llaves selectoras, identificadas como "babor" y "estribor", con sus posiciones marcadas como NO (fuera de servicio) y SI

Figura 13. Pasillo interno del B/P Conarpesa I, en donde se encontraba el tablero eléctrico que suministraba la energía eléctrica a las bombas sumergibles de babor y estribor

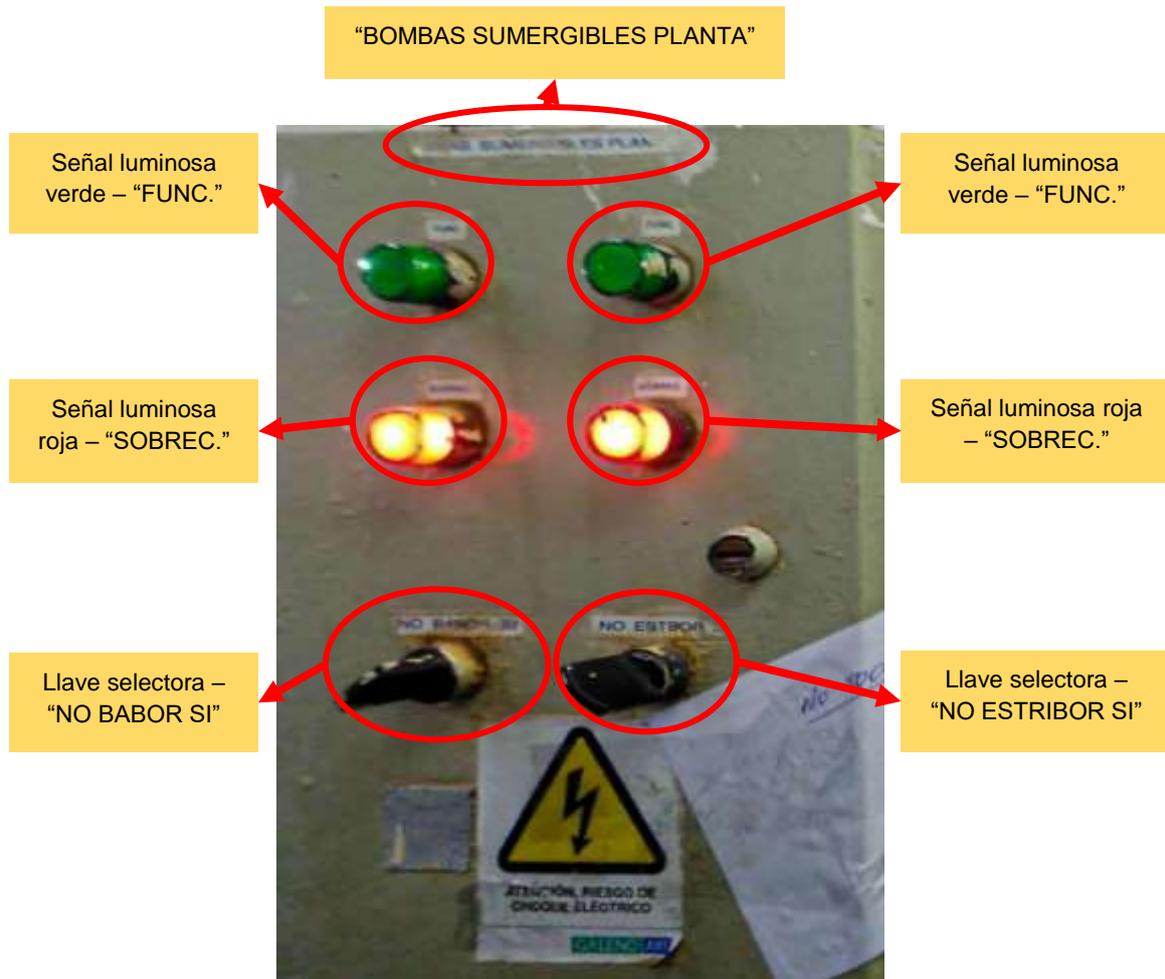
(en servicio) respectivamente. A su vez, cada llave contaba con una señal luminosa roja que indicaba sobrecarga y una verde que indicaba funcionamiento.

Figura 14. Descripción de la tapa del tablero eléctrico de las bombas sumergibles de babor y estribor
