Informe de Seguridad Operacional

Suceso: Accidente muy grave

Título: Electrocción de un tripulante, buque pesquero Conarpesa I (Mat. 0200), bandera de Argentina, en la Zona Económica Exclusiva, a 117 millas náuticas al este de Puerto Rawson, Provincia de Chubut, Argentina

Dirección Nacional de Investigación de Sucesos Marítimos, Fluviales y Lacustres

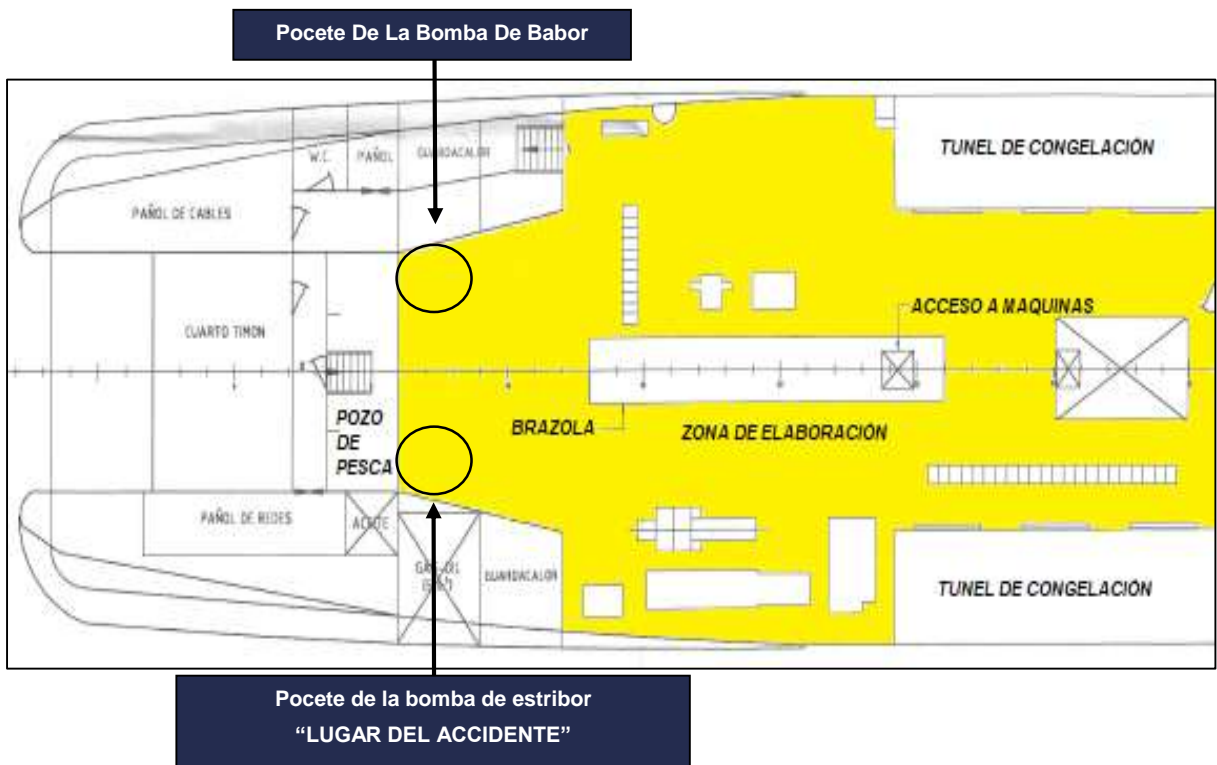
Figura 7. Corte ampliado de la cubierta principal, se destaca con color amarillo la planta de procesamiento, mientras que el círculo negro indica el lugar del accidente

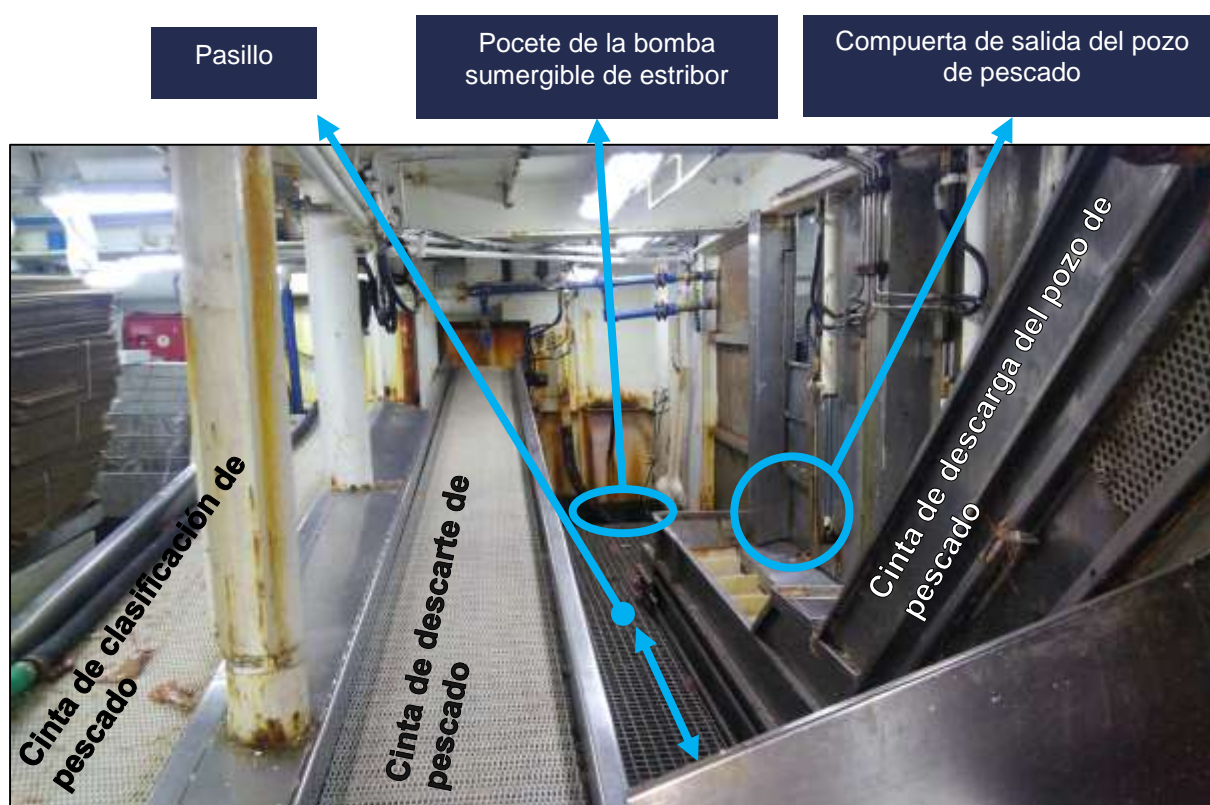
En la figura a continuación, se puede apreciar una vista de la planta de procesado, específicamente, del pasillo ubicado junto a cintas transportadoras. Detrás de este, se encontraba el área del pocete de la bomba sumergible de estribor, lugar donde ocurrió el accidente.

Figura 10. Planta de procesado. Vista del pasillo, de las cintas transportadoras de pescado y de la compuerta de salida del pozo de pescado

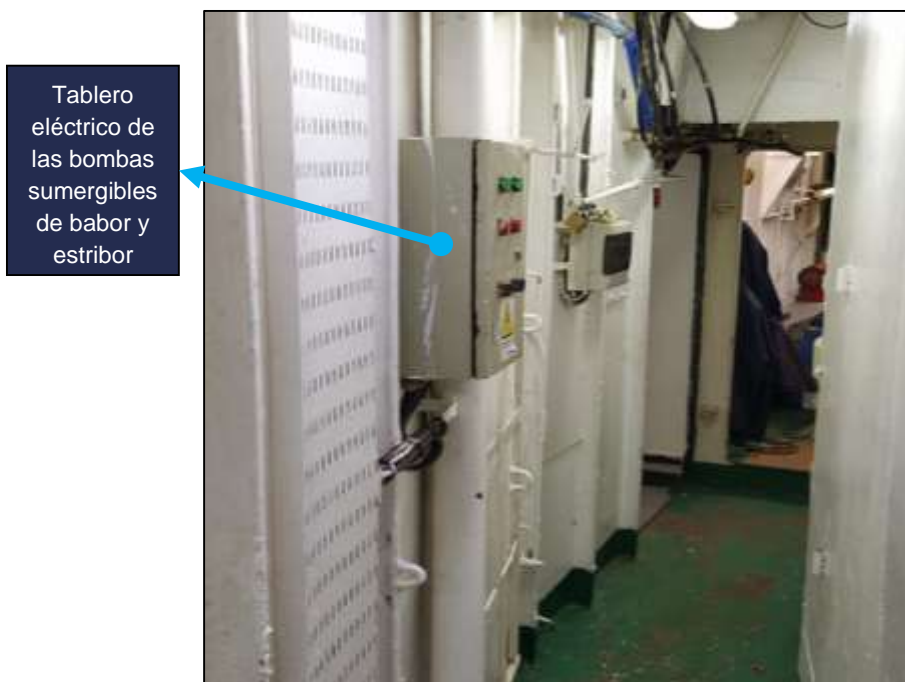
Figura 13. Pasillo interno del B/P Conarpesa I, en donde se encontraba el tablero eléctrico que suministraba energía a las bombas sumergibles de babor y estribor

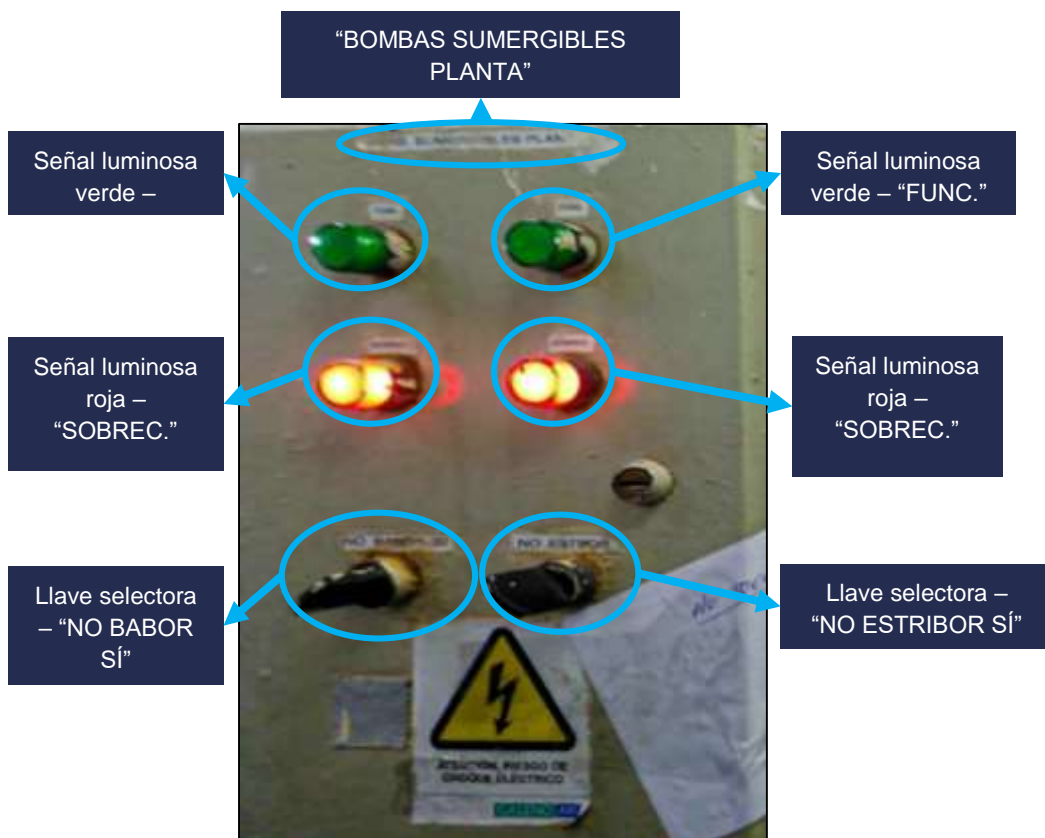
Figura 14. Descripción de la tapa del tablero eléctrico de las bombas sumergibles de babor y estribor
 Fuente: Material documental

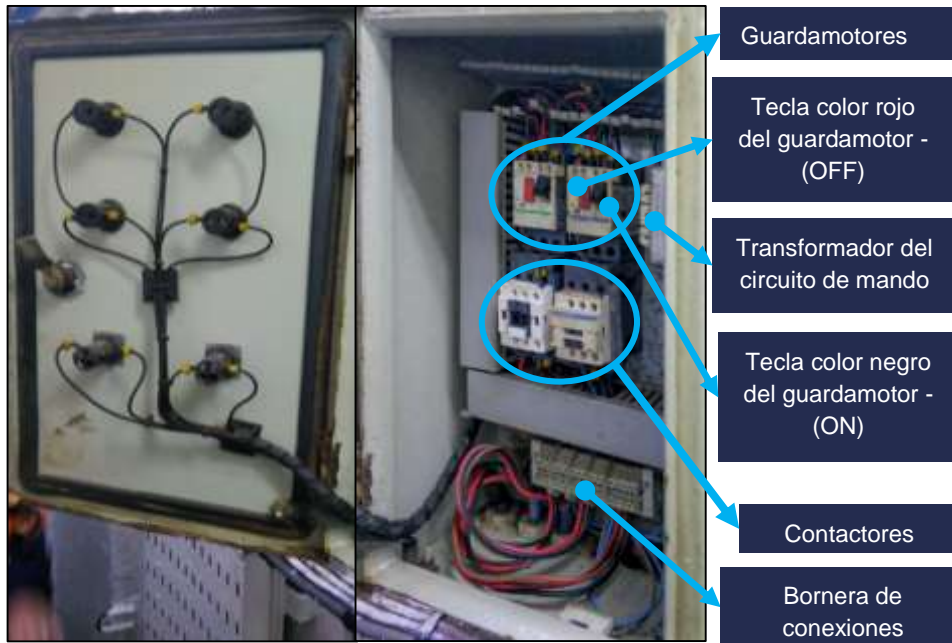
Figura 15. Componentes dentro del tablero eléctrico de las bombas sumergibles de babor y estribor
Fuente: Material documental
