INFORME DE SEGURIDAD OPERACIONAL (ISO) ABREVIADO

Tipo de Suceso: Accidente.

Evento: Varadura B/T Hoegh Esperanza (OMI 9780354)

Lugar: Kilómetro 145 del Canal Punta Indio, veril verde, El Codillo. Río de la Plata

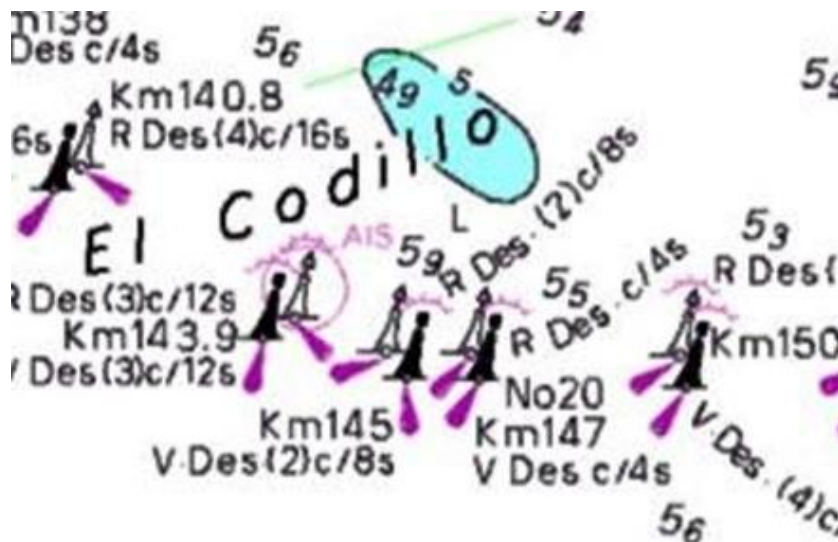
Figura 2. El Codillo. Navegando de entrada (de derecha a izquierda) Par 19 (Km 150) hasta Par 23 (Km 140,8).

⁴ Se reportaron que la luz de las boyas verdes (lado sur) de los pares 21 y 22 no funcionaban.
