INFORME DE SEGURIDAD OPERACIONAL (ISO)

Accidente muy grave, pérdida total por hundimiento del buque pesquero Siempre San Salvador (Mat. 0801), frente a la zona común con la República Oriental del Uruguay en el lado argentino, correspondiente al frente exterior del Río de la Plata.

Fecha y hora del suceso: 31/07/2021 a las 21:00 aproximadamente (UTC-3)

Dirección Nacional de Investigación de Sucesos Marítimos, Fluviales y Lacustres

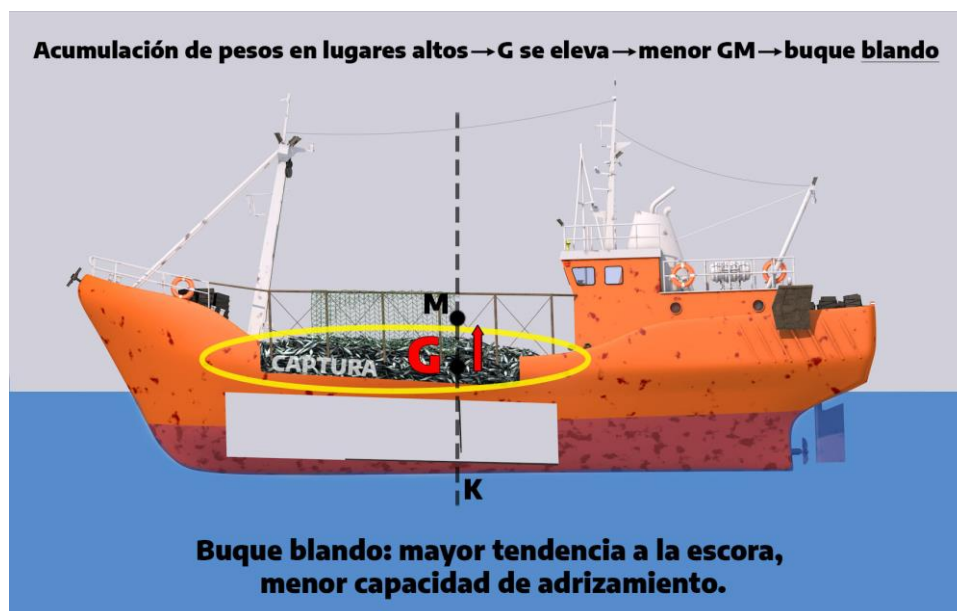
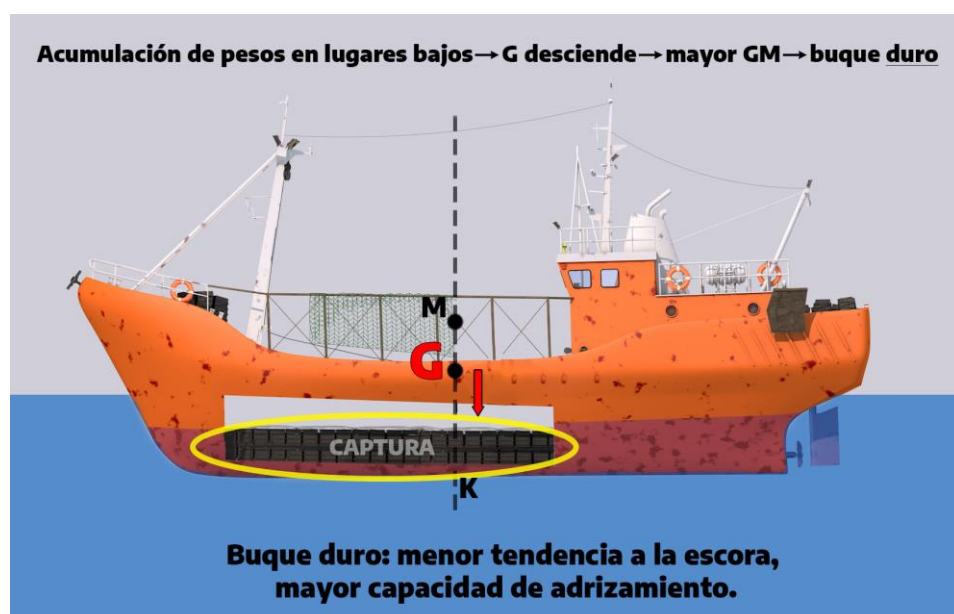
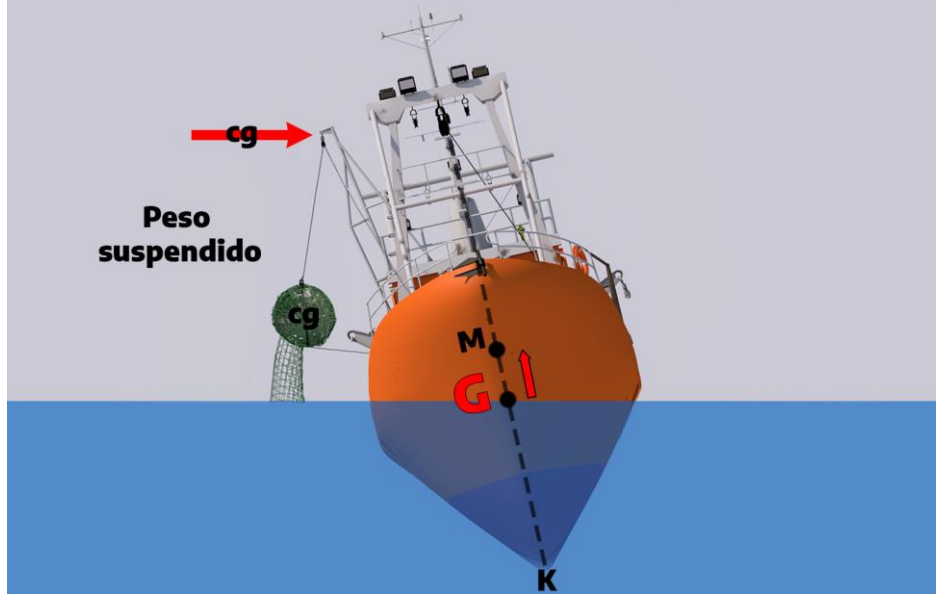
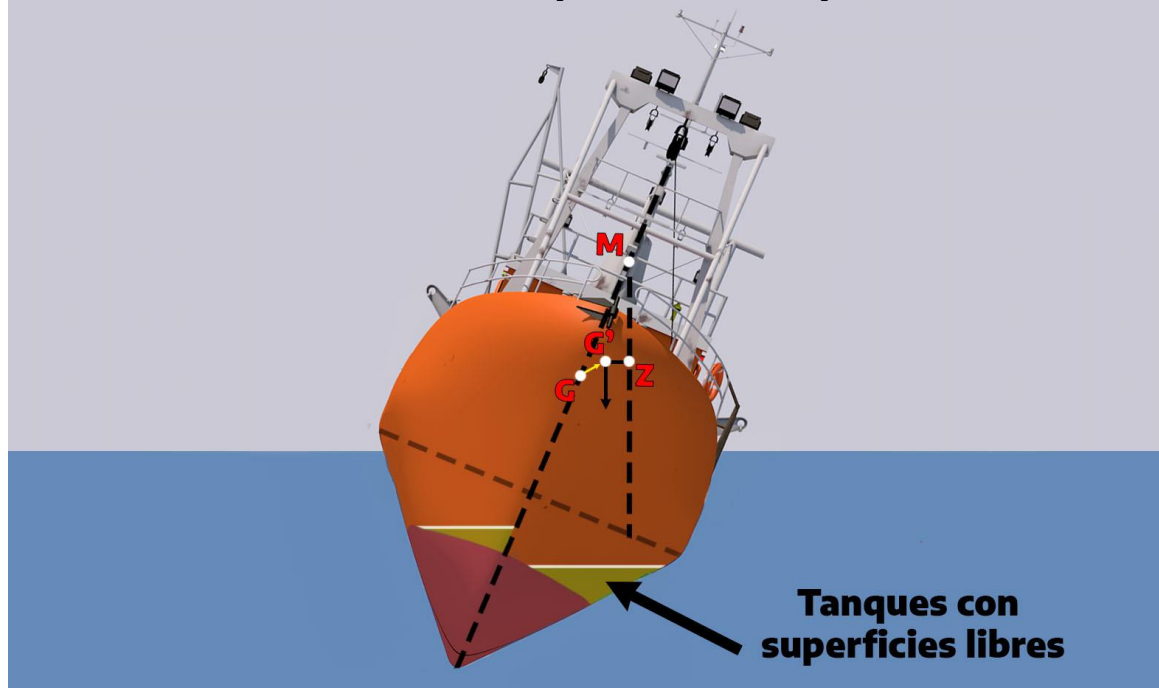
Figura 14. Mosaico de imágenes de variaciones de G, GM y GZ por incorporación y traslado de pesos

Por otro lado, cuando se vira el corte de la red, se crea un efecto conocido como peso suspendido por el cual el peso de la bolsa se lo considera aplicado en el penol de la pluma, en lugar del centro de masa de la bolsa, por ende, esto contribuirá a elevar el G y, consecuentemente, disminuir el GM.

Cuando la carga está suspendida → el centro de gravedad del peso se aplica en el punto de suspensión → acumulación de pesos en lugares altos → G se eleva y se traslada lateralmente → buque se escora → menor GM y menor GZ → buque blando

Cuando hay superficies libres en los tanques → el líquido se acumula en un costado y se eleva el nivel → acumulación de pesos en lugares laterales y altos → G se eleva y se traslada lateralmente → buque se escora → menor GM y menor GZ → buque blando

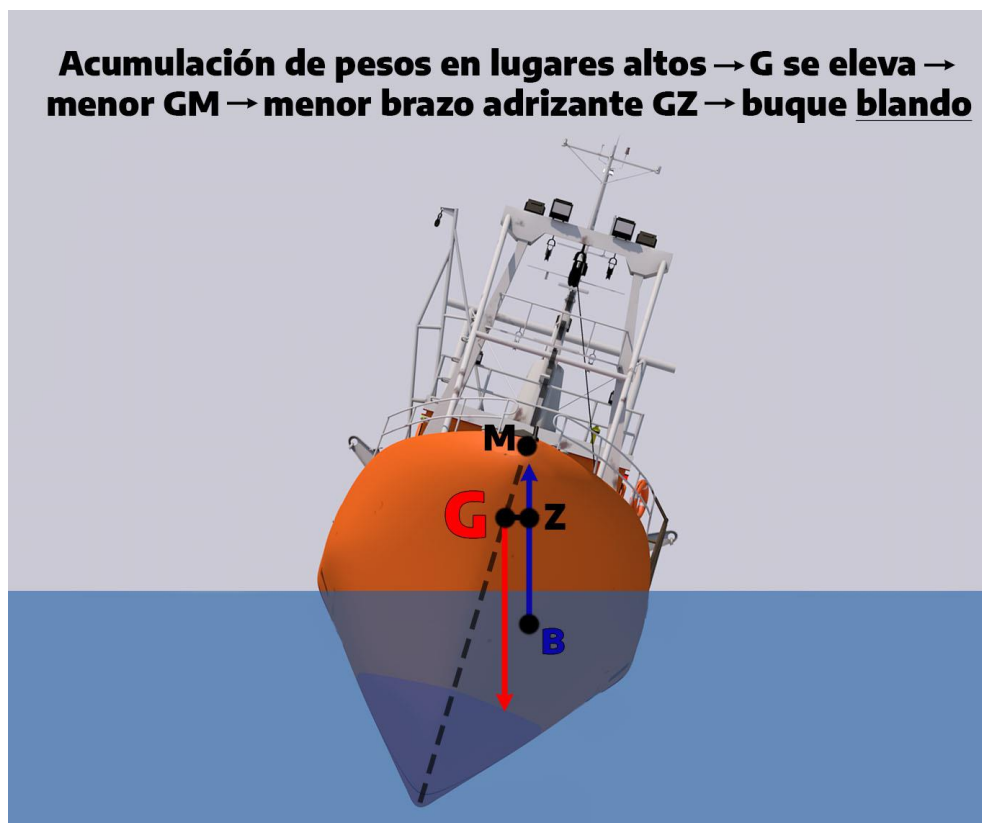
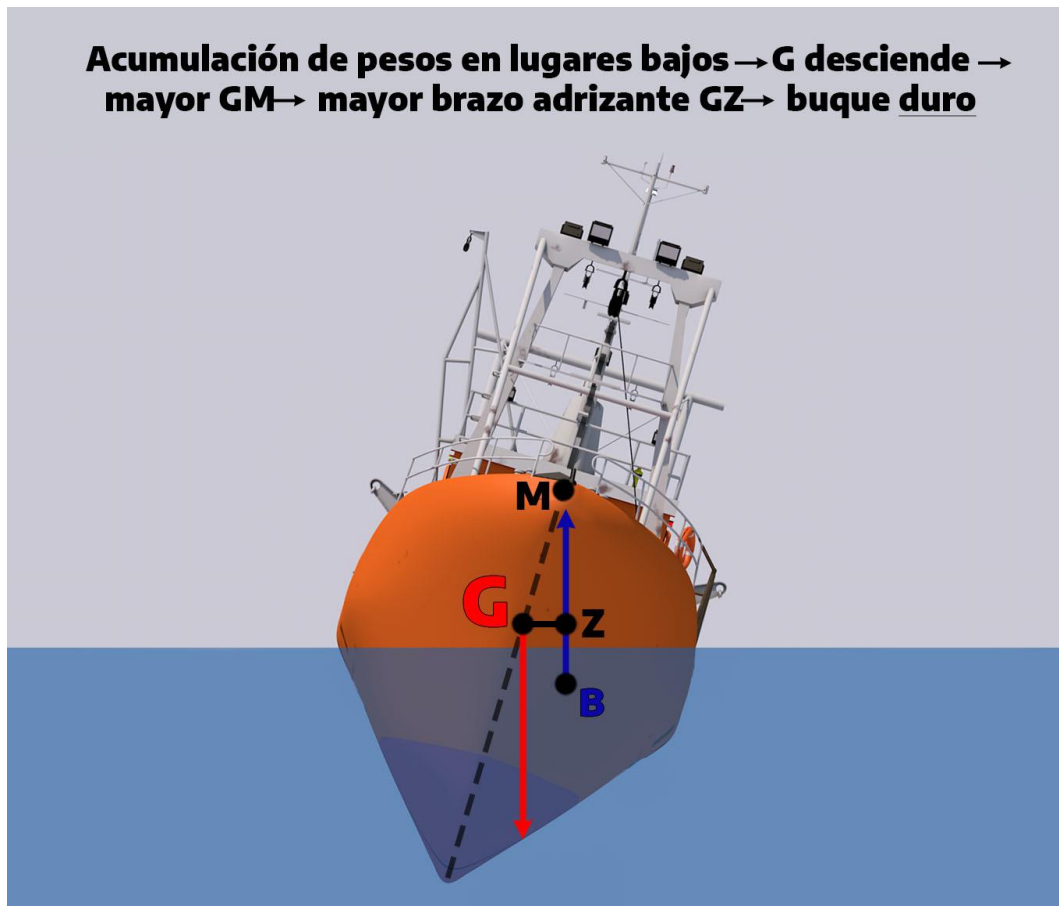
Figura 15. Mosaico de Imágenes de variaciones de G, GM y GZ por incorporación y traslado de pesos

La ubicación de G influye en el par de estabilidad del buque, el cual está en función de la dimensión de GZ, por ende, la posición del centro de gravedad del buque se correlaciona con la capacidad del buque para adrizarse.

Cuando más bajo esté G, o sea a mayor GM, la distancia GZ será mayor para igual ángulo de escora y, por ende, el brazo adrizante será mayor.
