Informe de Seguridad Operacional

Suceso: Accidente muy grave

Resultado: Pérdida del buque por hundimiento

Título: Hundimiento B/R Rua II (matrícula 0443), km 3,300 del canal de acceso al Puerto de La Plata, Provincia de Buenos Aires

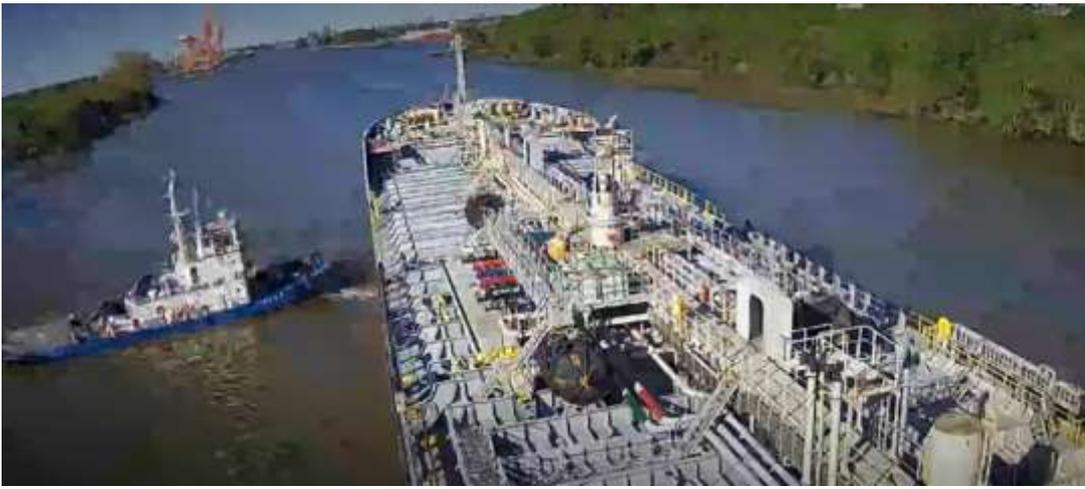
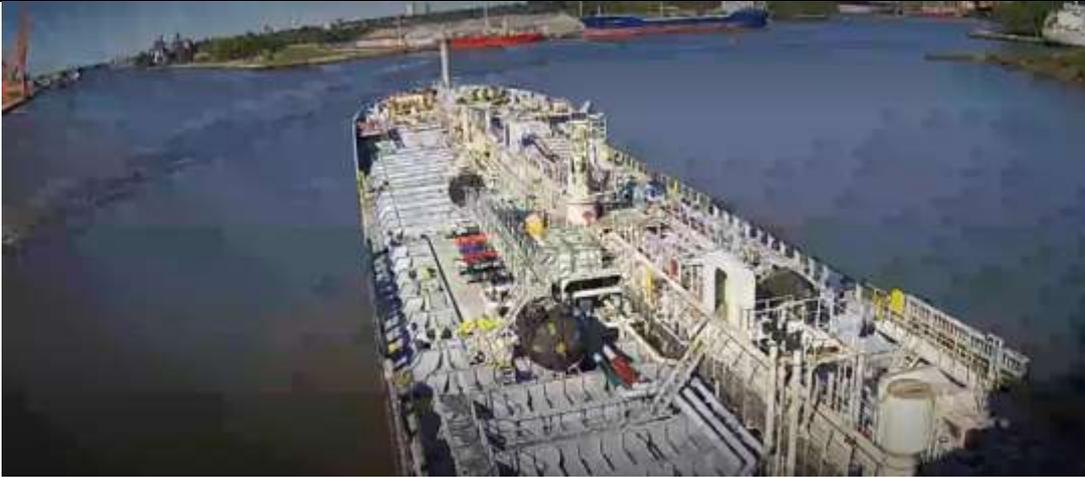
Hora	Registro
	B/T Punta Médanos próximo a fondear en Cuatro Bocas
0845	B/T Punta Médanos fondeó 2 grilletes banda babor en Cuatro Bocas
0850	Emma B largó remolque para asistir al RUA II
0920	Emma B remolque firme en popa por segunda vez
1035	Emma B largó remolque de popa para pasar a proa
1040	BR Luciano B remolque firme en popa. BR Emma B remolque firme en proa
1045	B/T Punta Médanos zarpó de Cuatro Bocas
1110	B/T Punta Médanos pasó primer cabo a muelle
1125	Remolque libre
1145	Buque tanque amarró en Toma 3 de terminal YPF La Plata

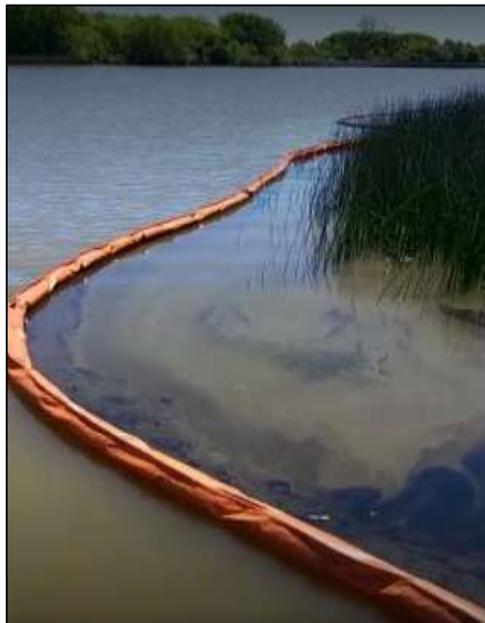
Figura 28. Barrera flotante de contención para hidrocarburos. Fuente: material documental

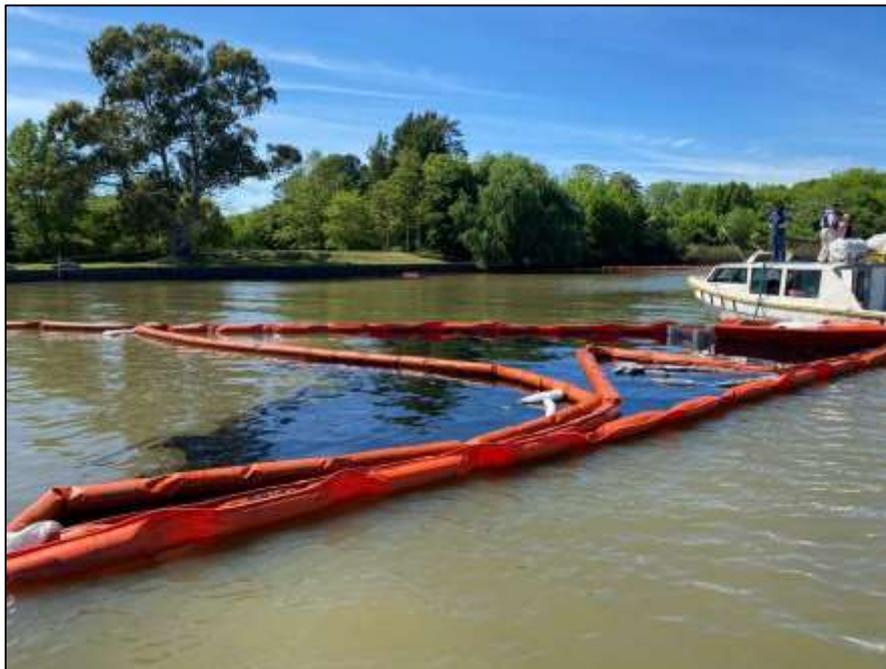
Figura 30. Contención de la mancha por medio de las barreras flotantes. Foto del día del reflotamiento del B/R Rua II. Fuente: material documental
