Informe de Seguridad Operacional (ISO) Abreviado

Evento: Rozadura B/M Kmarin Melbourne (OMI 9737369) con B/A Zelandia (Mat. 0382)

Lugar: Km 258 Río Paraná Margen Izquierda proximidades de la Isla San Pedro, prov. de Entre Ríos

Fecha del accidente: 27 de enero de 2022

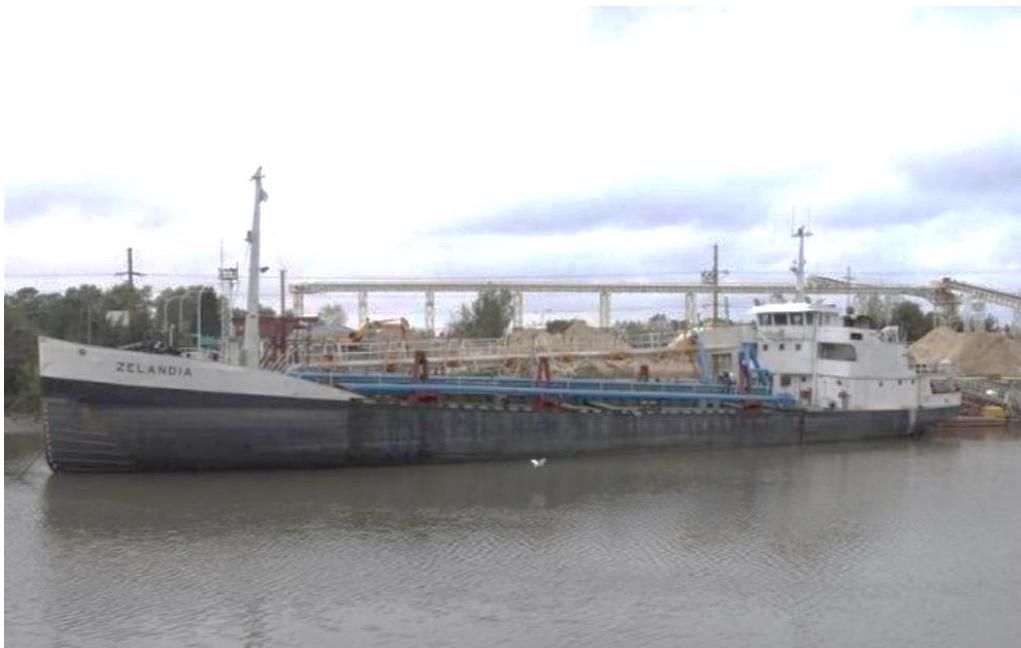
Tonelaje bruto	559	
Dimensiones	Eslora	65,80 m.
	Manga	12,35 m.
	Calado	2,74 m.
	Puntal	3,44 m.
Puerto de Zarpada	Dock Sud	
Puerto de Registro	Buenos Aires	
Lugar de Destino	Km 258 RPMI	
Estado de Navegación	Fondeado en ríos interiores para operar en extracción de arena.	
Daños	Deformación sobre la línea de flotación entre el mamparo 2 y 3 de su banda de babor

Figura 1. B/A Zelândia. Visto por su banda de babor. Se observan sobre ambas bandas en la cubierta principal los caños de succión los cuales se arrían hasta el lecho del río para extraer la arena mediante el empleo de bombas. Esta maniobra con los caños de succión se realiza con el buque fondeado y sin arrancada

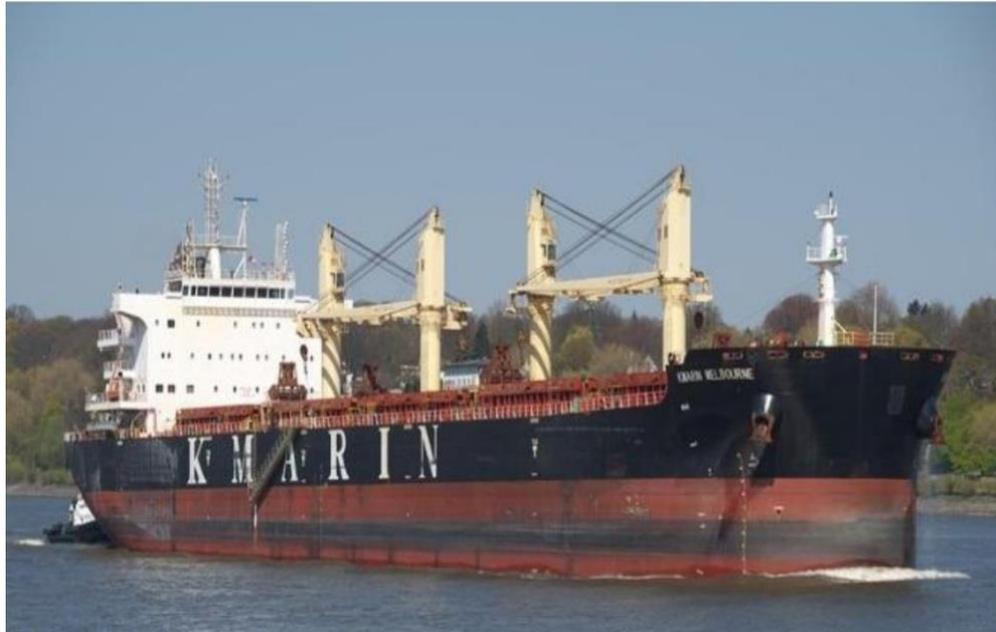
B/M Kmarin Melbourne		
Tipo de embarcación	Buque motor	
Tipo de servicio	Granelero	
Propietario	Kmarin Ocean Services Corporation (KOSCO)	
Bandera	Panamá	
Casco	Acero	
Año de construcción	2015	
Identificación	Nombre	KMARIN MELBOURNE
	N° OMI	9737369
	MMSI	374185000
	Señal Distintiva	3ETS9
Tonelaje neto	21.287	
Tonelaje bruto	36.518	
Dimensiones	Eslora	194,75 m
	Manga	32,25 m
	Calado	8,23 m
	Puntal	18,50 m
Puerto de Zarpada	Puerto Rosario	
Puerto de Registro	Panamá	
Puerto de Destino	Ingeniero White, Bahía Blanca	
Estado de Navegación	Navegación en ríos interiores	
Daños	Deformación en la amura de babor

Figura 2. B/M Kmarin Melbourne. Visto por su amura de estribor

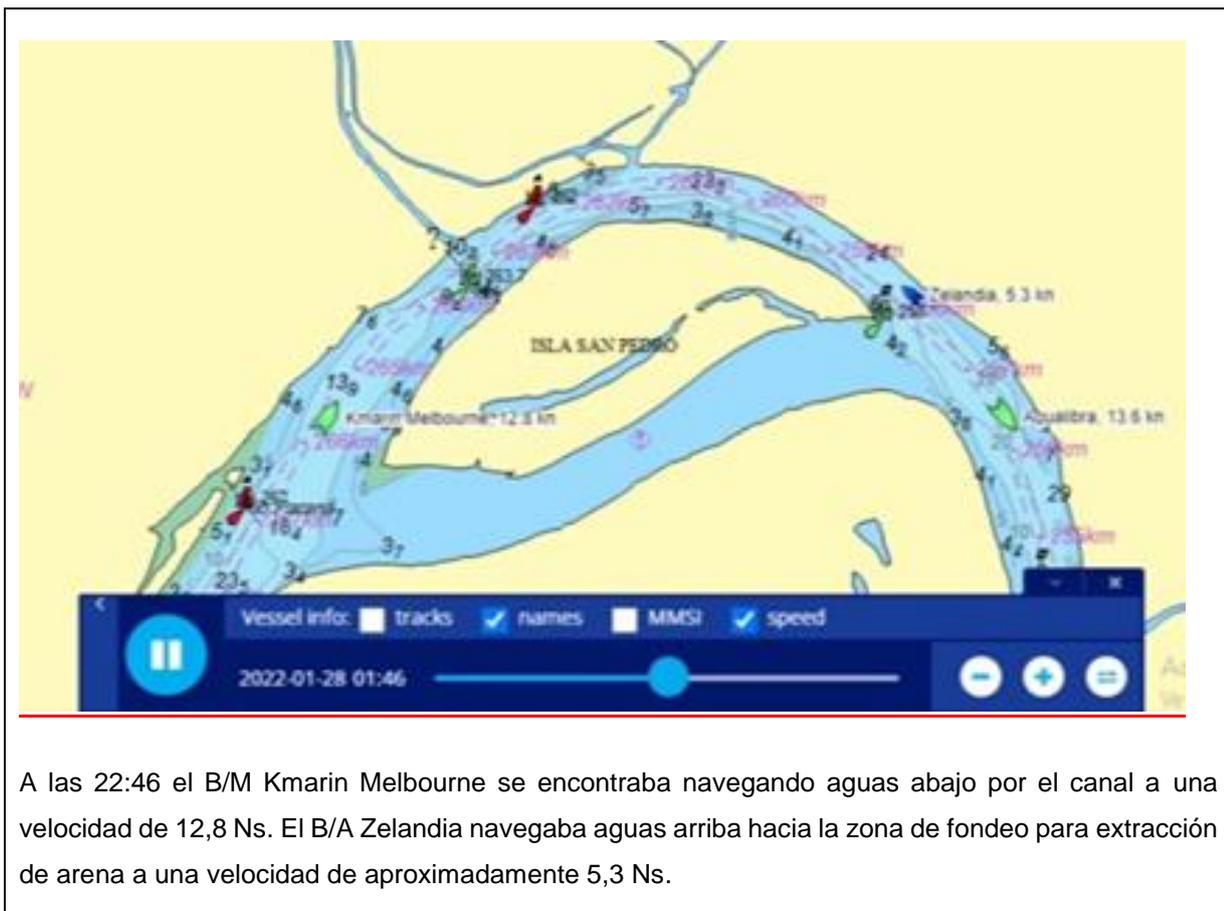
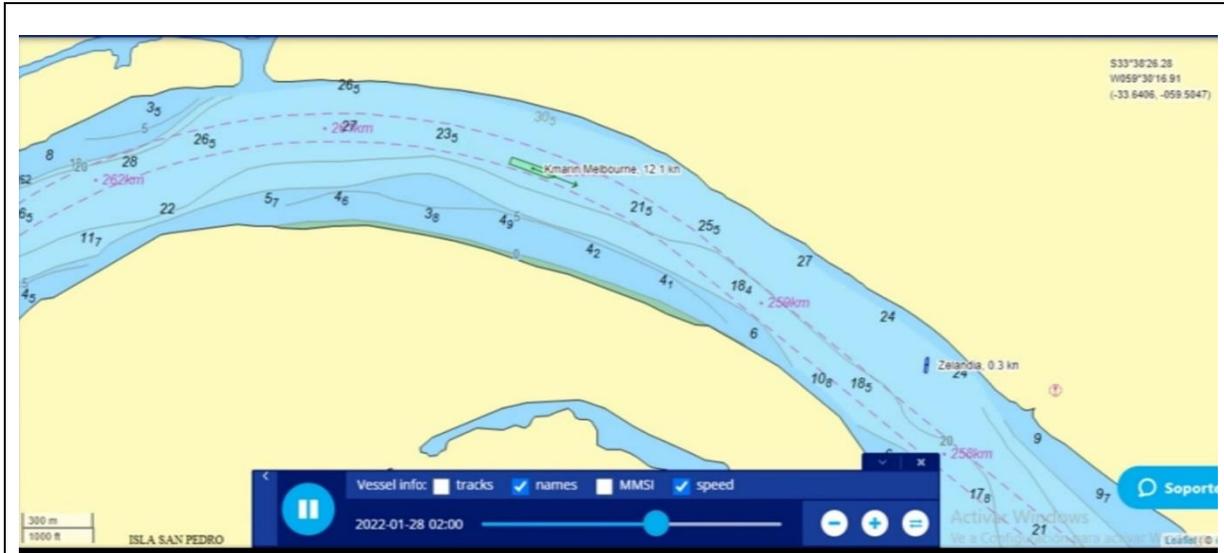
A las 23:00 el B/M Kmarin Melbourne navegaba con un rumbo 105° aproximadamente a una velocidad de 12,5 Ns, mientras el B/A Zelandia se encontraba fondeando para iniciar las tareas de extracción de arena en el Km 258 RPMI. El buque granelero tomó conocimiento de la novedad del fondeo del Zelandia. El granelero observó por prismáticos al arenero que tenía las luces de fondeo y por radar que se encontraba detenido y cerca del canal. Basado en la información electrónica proporcionada por RADAR y cartas electrónicas -programa de navegación Castor- el granelero buscó pasarlo entre la posición del arenero y la margen izquierda
