Informe de Seguridad Operacional

Suceso: Accidente muy grave

Título: Hundimiento de la L/M Gipsy V (Mat. 0812) de bandera argentina en el canal de acceso a Puerto Deseado, provincia de Santa Cruz

Fecha y hora del suceso: 2 de febrero de 2022 a las 19:30 (UTC-3)

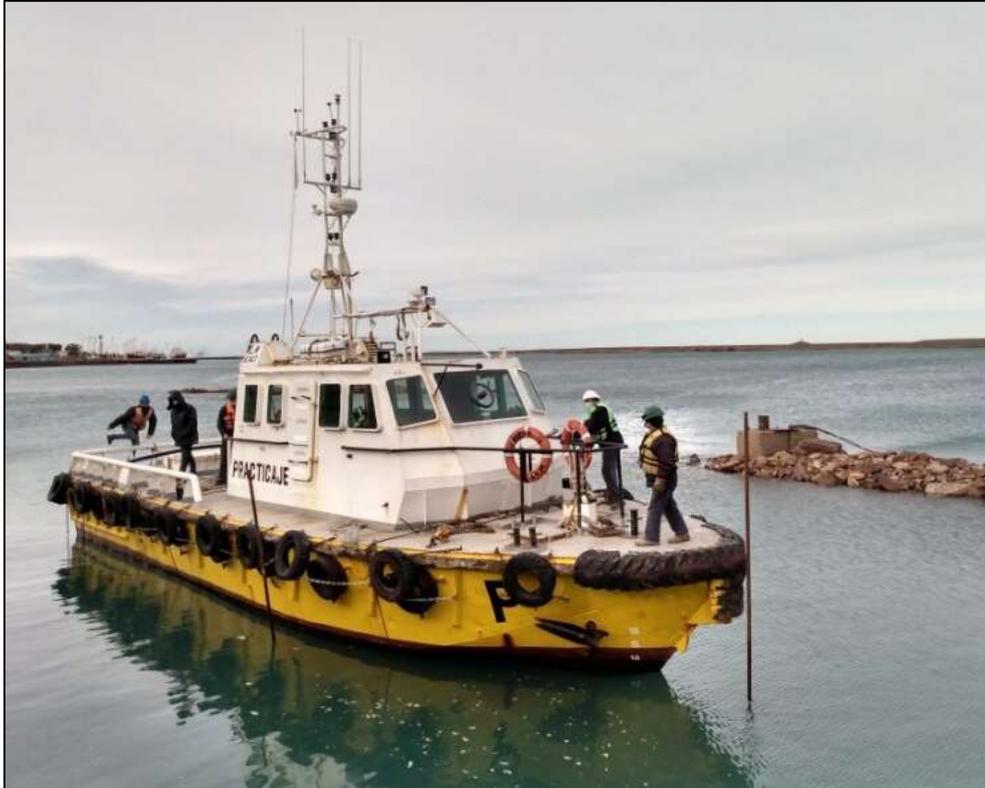
Figura 4. L/M Gipsy vista por su amura de estribor. Fuente: material documental

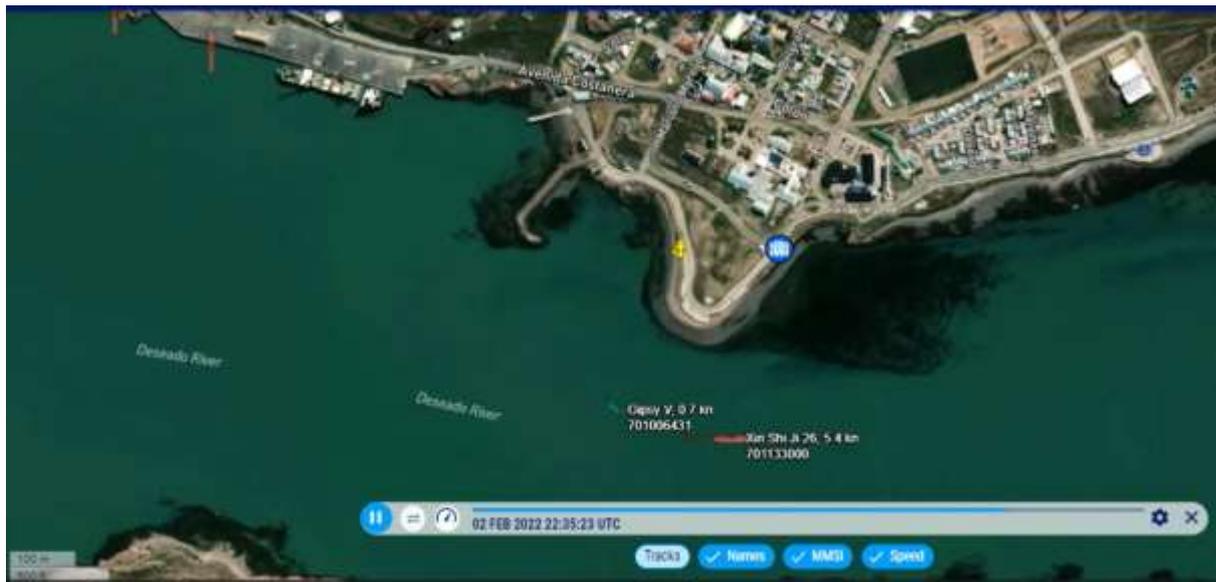
Figura 7. 19:35:33 HOA – Se observa que la L/M Gipsy V se encuentra esperando al pesquero, prácticamente detenida, al través de Punta Cascajo. El B/P Xin Shi Ji 26 se aproxima a 5,4 ns.

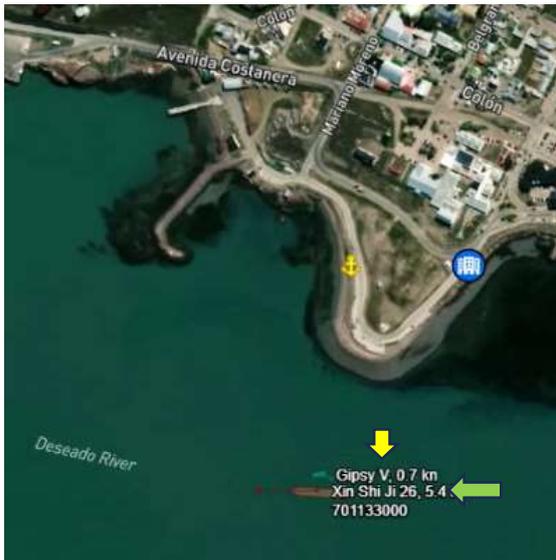
Figura 8. 19:36:19 HOA – Se observa la L/M Gipsy V paralela y, al través de estribor del buque remolcado, posicionada del lado donde debía hacer el cambio de rumbo hacia el muelle. Se puede apreciar la diferencia de velocidad entre ambos: 0,7 ns para la lancha y 5,4 ns para el pesquero. Fuente: material documental

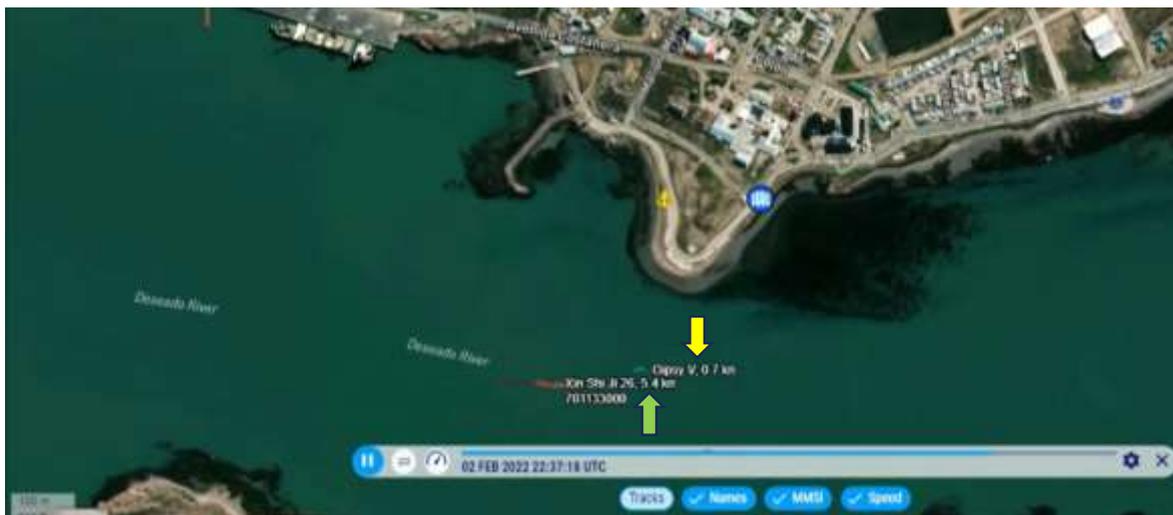
Figura 10. 19:37:18 HOA – Se observa la Gipsy V por popa del remolcado. Se mantiene la diferencia de velocidad: 0,7 ns y 5,4 ns. Fuente: material documental

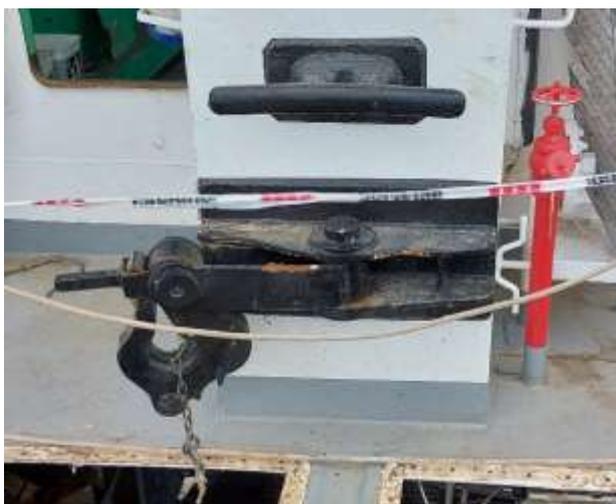
Figura 18. Gancho ubicado a la banda de babor. Imagen tomada luego del reflotamiento. Fuente: material documental

- Durante la investigación, se halló que el gancho donde estaba tomado el remolque no poseía el sistema de liberación rápida. Tampoco se pudo corroborar la existencia de las hachas en los lugares indicados en el plano de dispositivos de lucha contra incendio.

Se recomienda a la compañía armadora que realice una revisión técnica de las lanchas de su flota que prestan servicio de remolque con el propósito de corroborar que cuenten con todos los requisitos de seguridad operacional necesarios para llevar a cabo dicha operación. Esta verificación deberá incluir, pero no limitarse a:

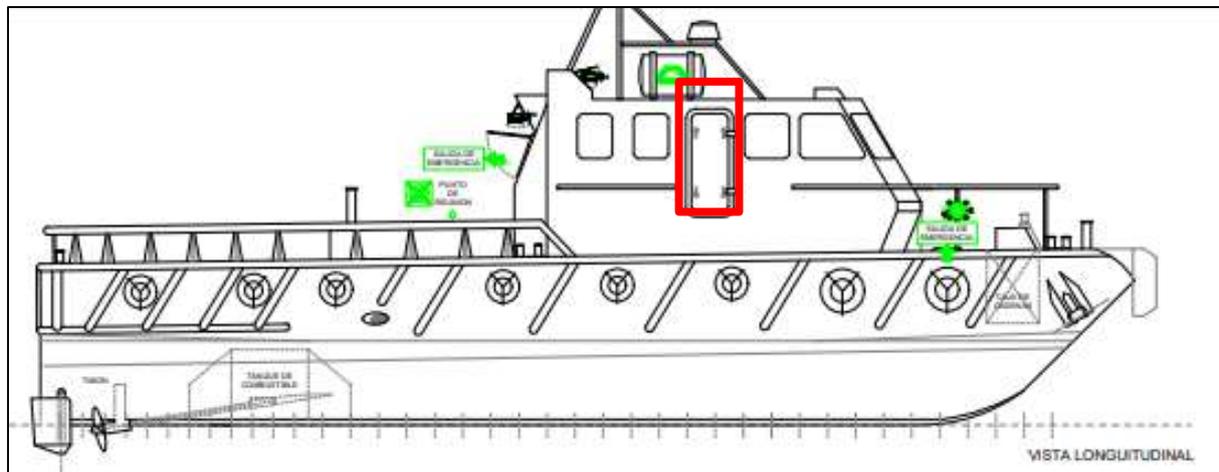
- Portas estancas:
 - Había tres portas que abrían hacia afuera. Dos laterales y una popel.
 - Se verificó que la porta estanca popel tenía el vidrio roto.
 - Las puertas de acceso a la timonera estaban provistas de cuatro trabas.
 - Al abrir la puerta lateral de babor, se notó cierta dificultad, lo que podría indicar un daño en el mecanismo de apertura o en la estructura de la puerta, pero no se pudo precisar si fue anterior o posterior al suceso.
- Cierres estancos sobre cubierta: se encontraban en buen estado, salvo el del acceso a la timonera desde popa, que no poseía junta de goma ni vidrio.

Figura 23. Plano de dispositivos salvavidas. Se resalta la porta lateral de la timonera

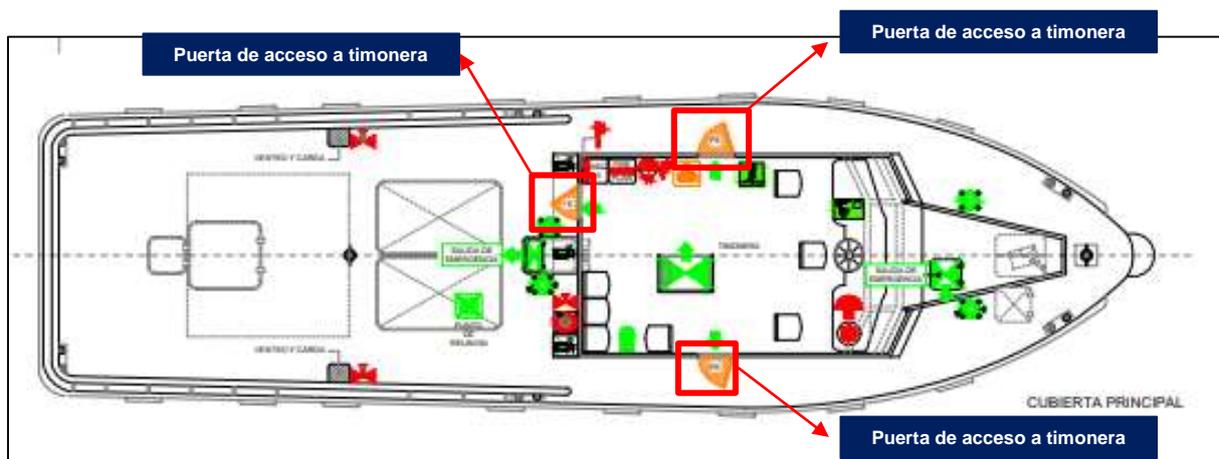
Figura 24. Plano de dispositivos salvavidas. Se destacan las salidas de la timonera. Acorde con las referencias, había dos hachas

- De acuerdo con los registros fotográficos, no se pudo corroborar la disponibilidad de las dos hachas que figuraban en el plano de dispositivos de lucha contra incendio: la del exterior sobre babor y la del interior de la cabina. Estas podrían haber brindado la oportunidad, de ser posible, de ser utilizadas para picar el cabo de remolque en caso de emergencia.

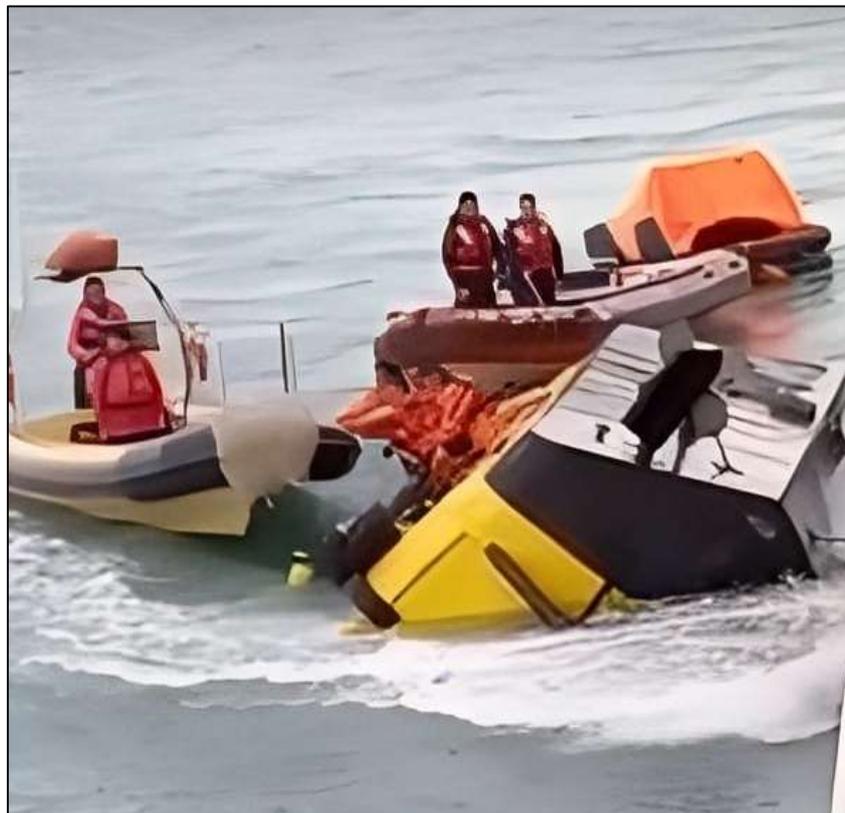
Figura 26. Operativo de rescate. La asistencia arribó entre las 19:40 y las 19:55. Fuente: material documental

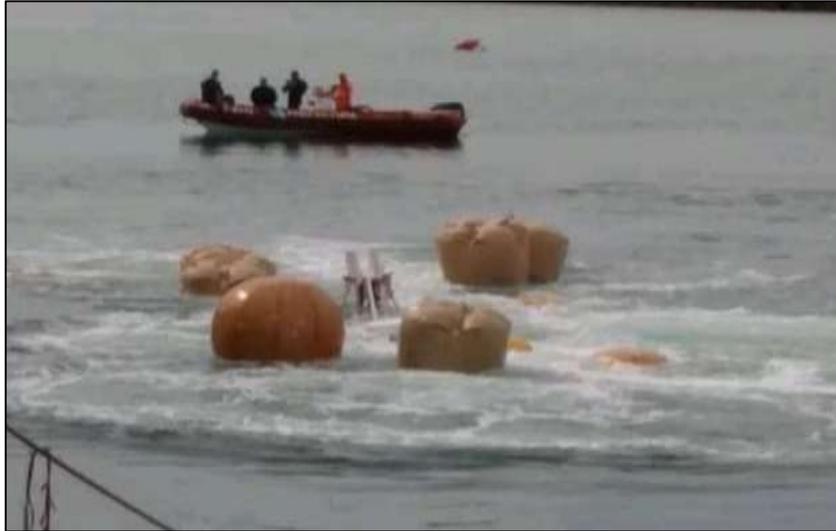
Figura 27. Reflotamiento de la lancha. Fuente: material documental

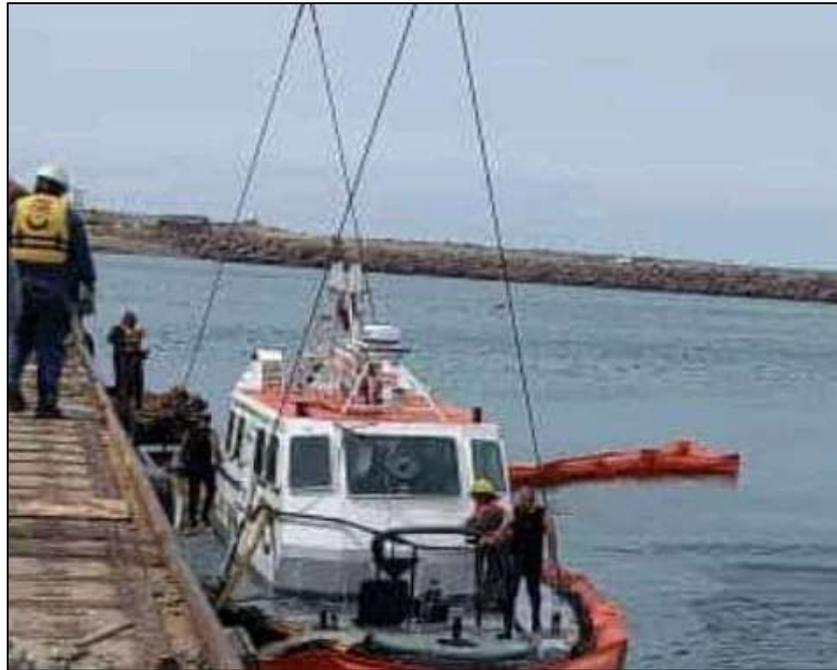
Figura 29. Puesta a flote de la lancha al costado del muelle. Fuente: material documental
