# Informe de Seguridad Operacional

Suceso: Accidente muy grave

Resultado: Pérdida total del buque por hundimiento

Título: Hundimiento B/P Primera María Madre (mat. 01500), de bandera argentina, en la bahía Samborombón, altura de la desembocadura del canal 9, partido de Castelli, provincia de Buenos Aires

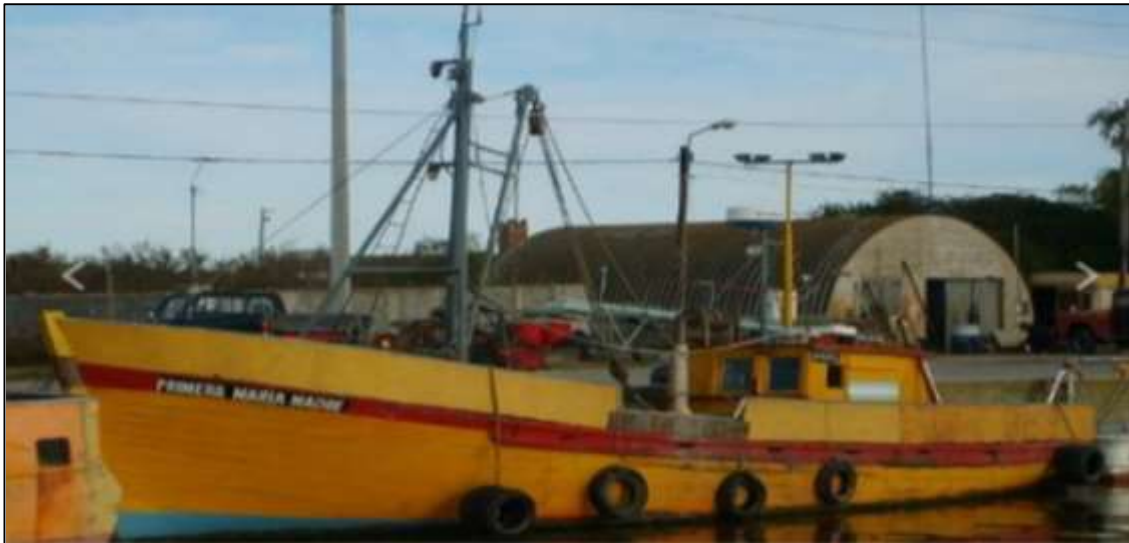
Figura 3. B/P Primera María Madre, visto por su costado de babor. Se observa un corte en la regala a la mitad de su eslora, lugar por donde se viraba la red a bordo. Fuente: material documental

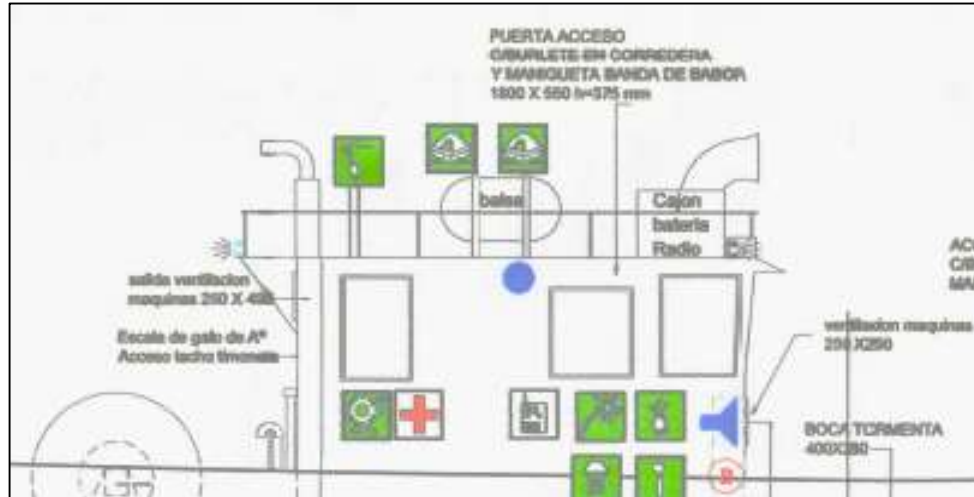
Figura 8. Se observa en el plano que la EPIRB y las dos balsas salvavidas (con capacidad de 4 personas cada una) estaban ubicadas sobre el techo de la timonera. Fuente: material documental

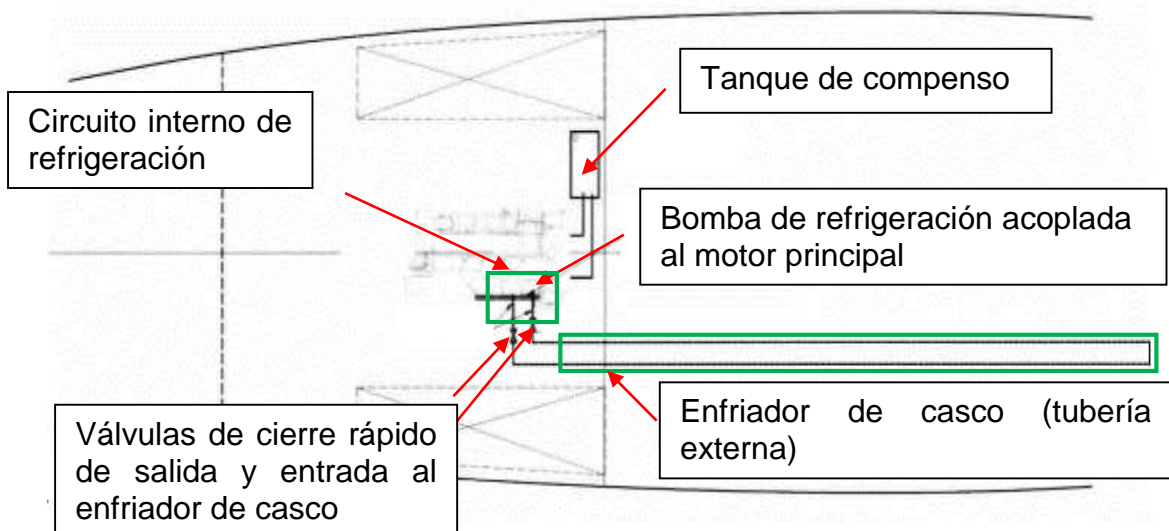
Figura 9. Plano del sistema cerrado de refrigeración del MP. Se observa el enfriador externo de casco. Fuente: material documental
