INFORME PROVISIONAL

Suceso: accidente muy grave

Título: Hundimiento de la L/P Paola Andrea, de bandera argentina, en proximidades de Caleta de los Loros, Golfo de San Matías, provincia de Río Negro

Fecha y hora del suceso: 9 de febrero de 2023 aproximadamente a las 21:00 (UTC)

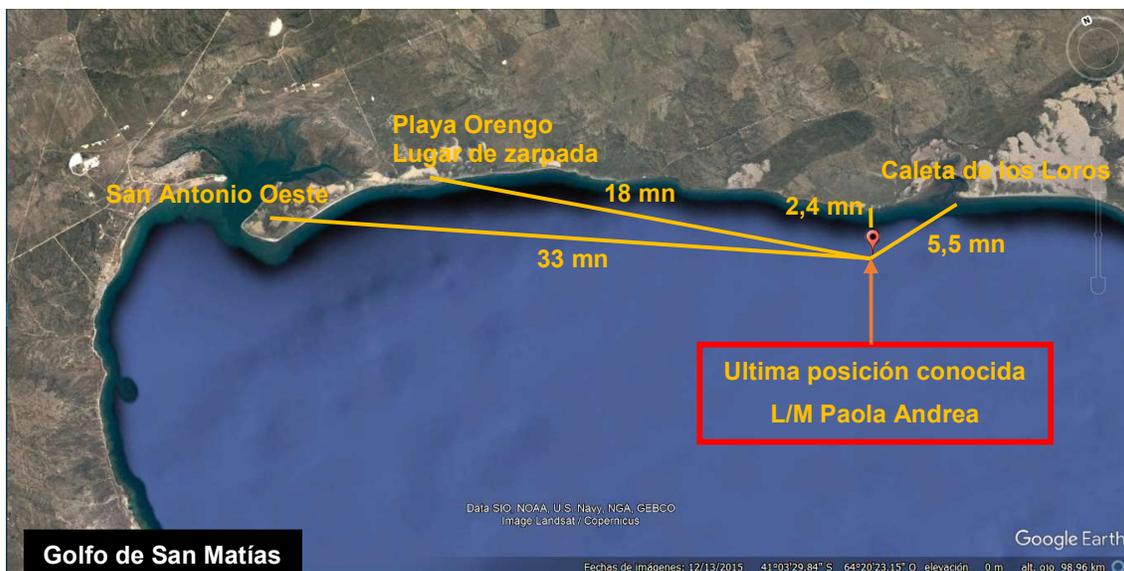
Figura 2: Ultima posición reportada y referencia de distancias a costa, Caleta de los Loros y San Antonio Oeste
Fuente: Google Earth

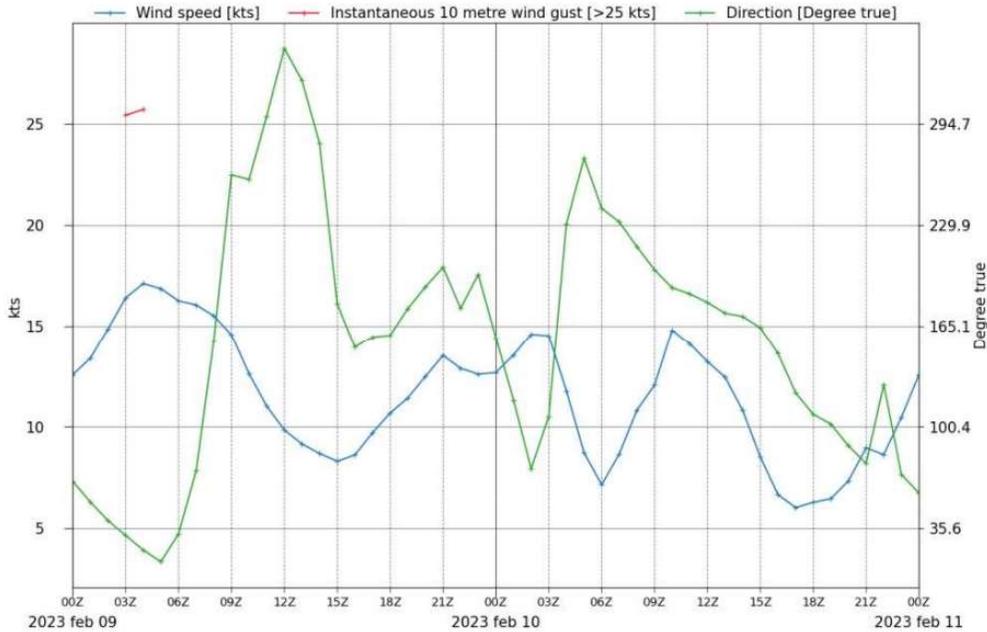
A partir de la información de la estación meteorológica de San Antonio Oeste, se registró el día 09 de febrero un viento máximo de 74 km/h caracterizado con intensidad temporal (62 a 74 km/h) durante la tarde en la zona cercana a la estación.

En la siguiente figura se presenta la evolución del promedio areal del viento (intensidad, dirección y ráfagas) para intensidades de viento mayores a 10 m/seg donde se aprecia predominancia del viento de dirección norte-noroeste rotando al noreste hacia la noche del 10/09/2023.

Figura 8. Evolución de la intensidad del viento (azul) dirección (verde) y ráfagas (rojo) para la región de interés, en horas UTC. Notar que el eje vertical izquierdo esta expresado en nudos para la intensidad del viento y el eje derecho en grados para la dirección del viento.

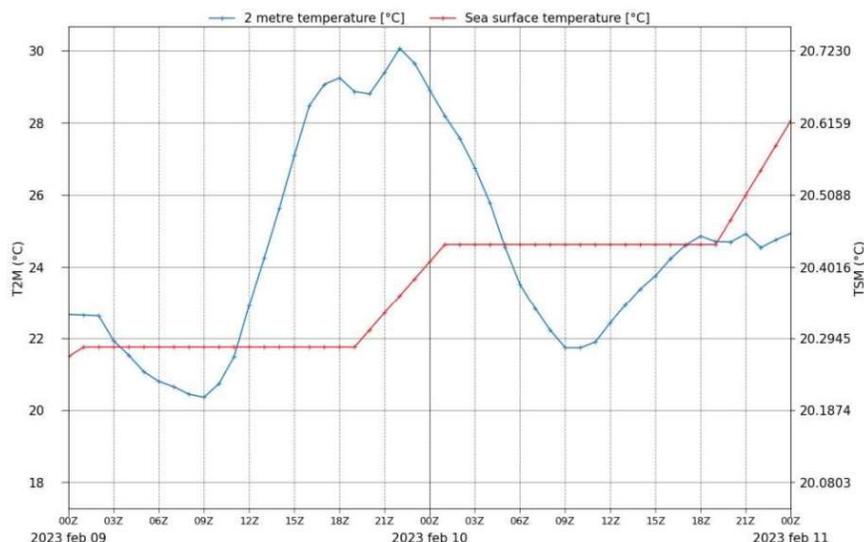
Evolución de temperatura del aire (a 2 metros) y de la mar promediada en el área bajo análisis. Los valores de la temperatura del agua de mar en superficie estuvieron entre los 20.6° C y 20.3° C.

Figura 9. Evolución de la temperatura del aire a 2 metros (línea azul) y la temperatura de la superficie del mar (línea roja) promediada en el área de interés para el 9 de febrero de 2023.
