Informe

Provisional

Título: Ingreso de agua en sala de máquinas del buque pesquero Don Franco, en ZEEA, A 62 mn al este de San Clemente del Tuyú

Fecha y hora del suceso: 4 de mayo de 2023 a las 19:08 (UTC-3)

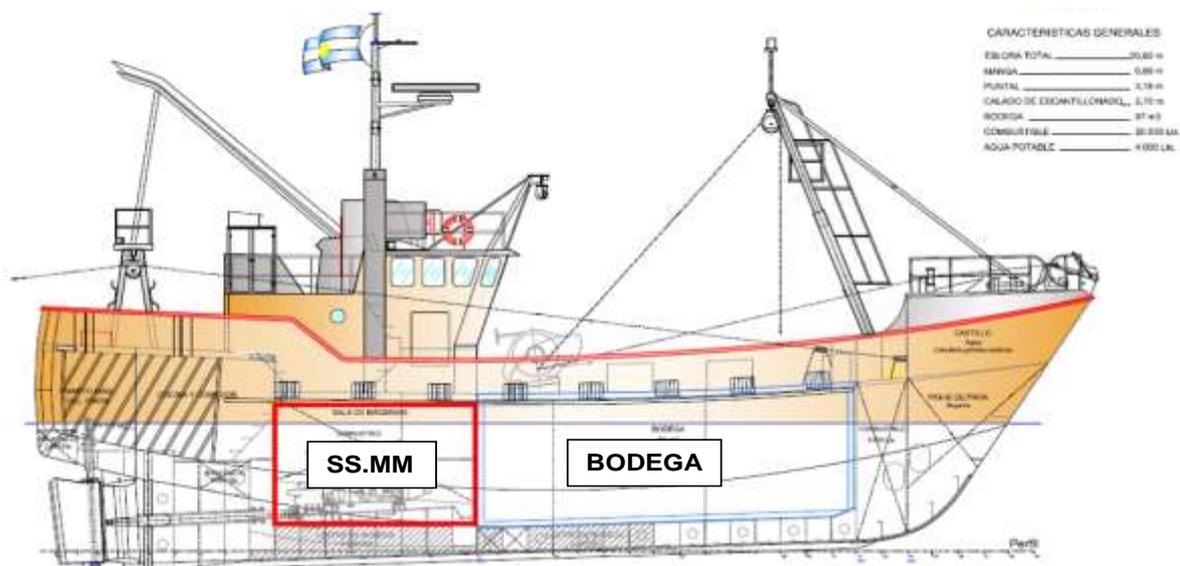
El suceso tuvo lugar en la sala de máquinas que se encuentra resaltada en las siguientes figuras.

Figura 4. Ubicación de la Sala de máquinas (SS.MM)

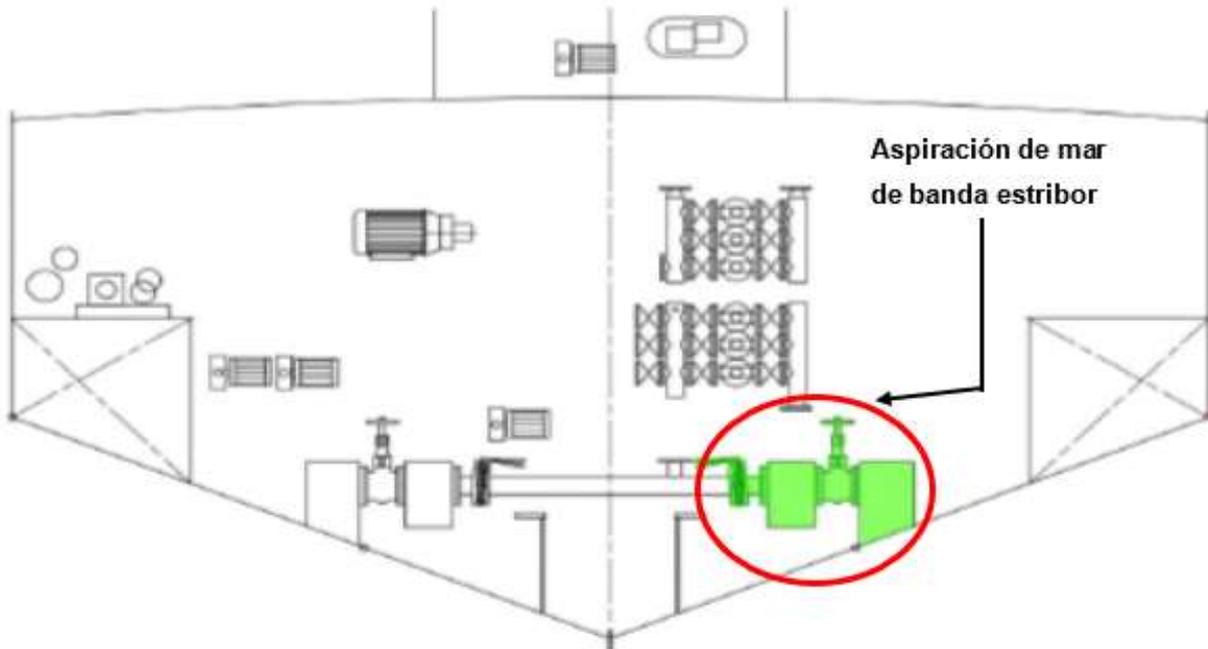
Figura 7. Vista posterior - Corte transversal de sala de máquinas e identificación del circuito de la toma de agua de mar.

En las figuras 5 y 6 se identifica sobre la banda de estribor, el circuito de aspiración de agua salada. Este dispone de:

- La toma de mar, ubicada sobre el casco del buque.
- La válvula de toma de mar, que tiene un sistema de apertura y cierre tipo esclusa. Esto permite inhabilitar el circuito de manera independiente, para poder así limpiar un filtro de toma de mar y continuar trabajando con el de la otra banda, sin interrumpir las operaciones de pesca y navegación.
- El filtro de toma de mar. Este debe mantenerse limpio para permitir la libre circulación del agua por los circuitos de refrigeración de máquinas.
- La válvula intermedia. Esta se cierra mientras se realiza la limpieza del filtro para prevenir posibles flujos de retorno de agua salada mientras se opera con la toma de mar de la otra banda.

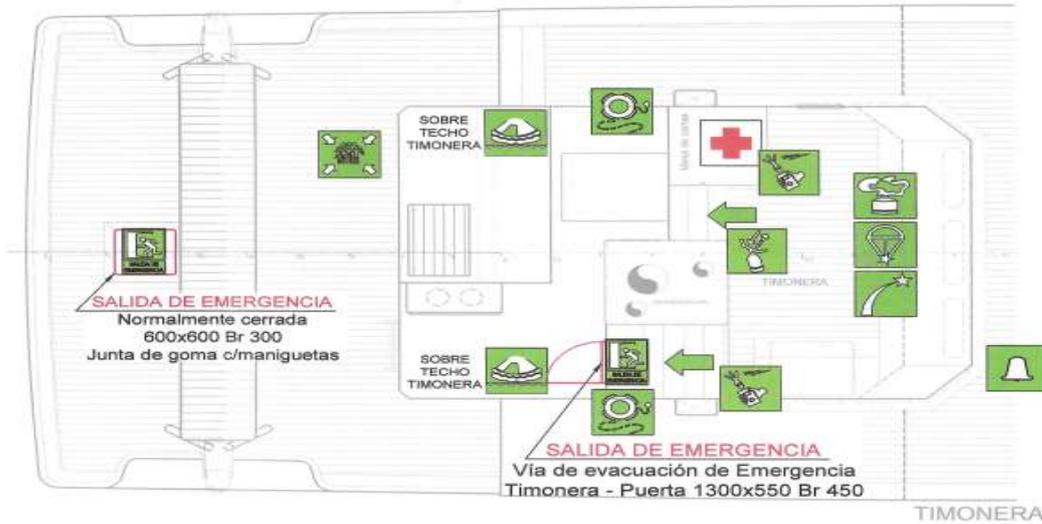
Figura 8. Disposición de salidas de emergencia, balsas, aro salvavidas, bengalas, punto de encuentro y botiquín en popa timonera de buque.

Figura 16. Balsa salvavidas ubicada en popa de banda estribor. Notar que hay una discrepancia en la ubicación que muestra la figura 8 que dice sobre el techo de la timonera
