# Informe de Seguridad Operacional

SUCESO: accidente muy grave

TÍTULO: hundimiento, buque motor María del Carmen (Mat. 01710), en confluencia riacho Correntoso y arroyo del Rey, altura km 950,1 del riacho Correntoso , Reconquista, Santa Fe

FECHA Y HORA DEL SUCESO: 22 de agosto de 2023 a las 13:45 (UTC-3)

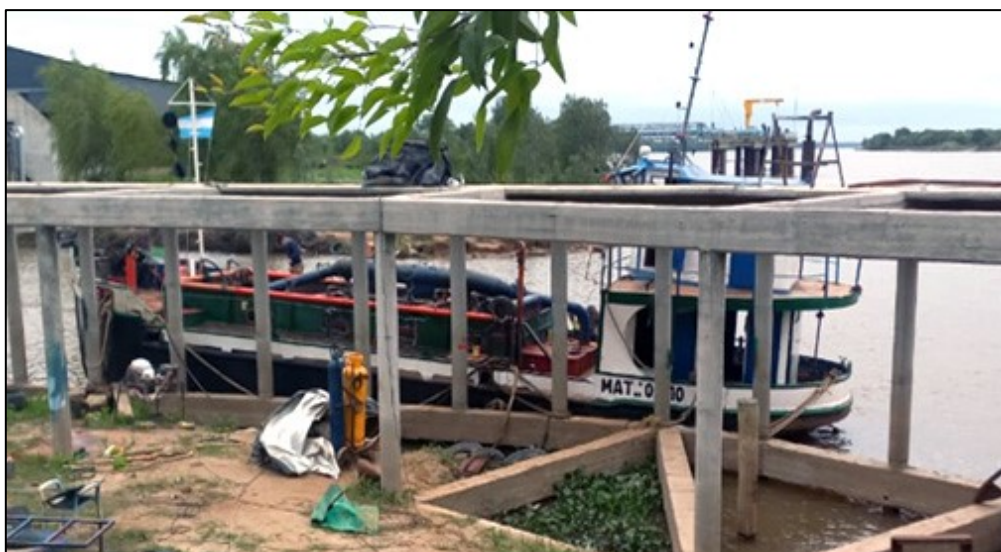
Figura 7. Se observa al B/M María del Carmen amarrado a la estructura costera donde ocurrió el suceso. Vista de la banda de babor. Se observan amarras tomadas a las columnas de la estructura de hormigón

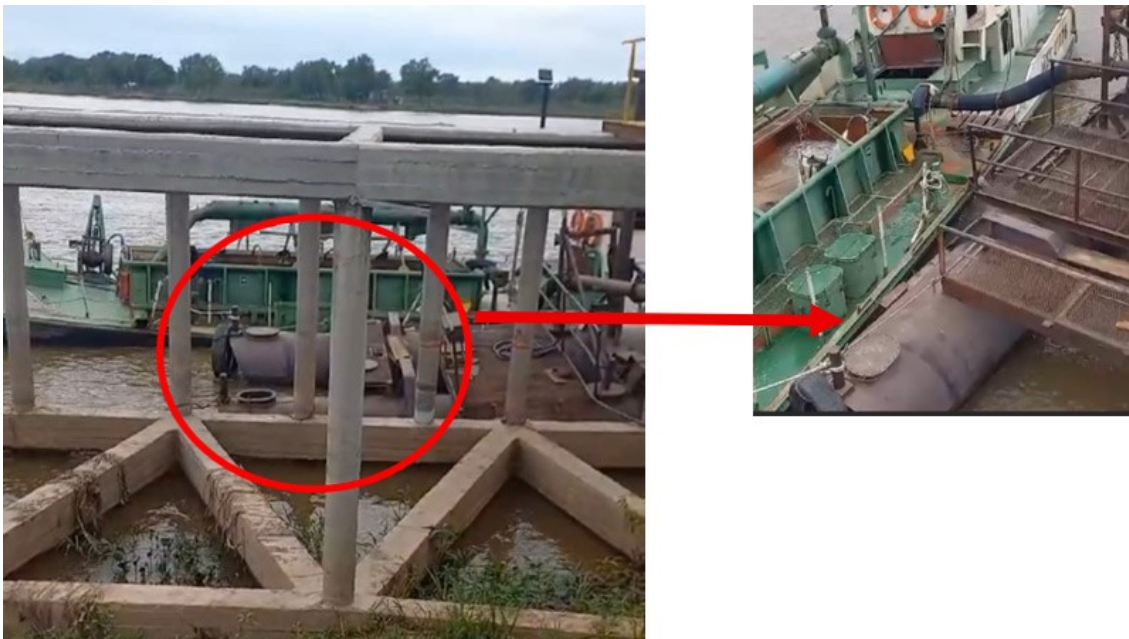
- La empresa arenera solicitó la barrera de contención de derrames al Ente Administrador del Puerto de Reconquista.
- El lugar donde amarró el arenero no contaba con habilitación como muelle, tampoco con la autorización de amarre según la Ordenanza 05-01 (DPSN).

Figura 15. Estructura costera de hormigón donde ocurrió el suceso. Se observa en la imagen un pontón donde estaba atracado el arenero y por donde corría la conexión del manguerote para la descarga

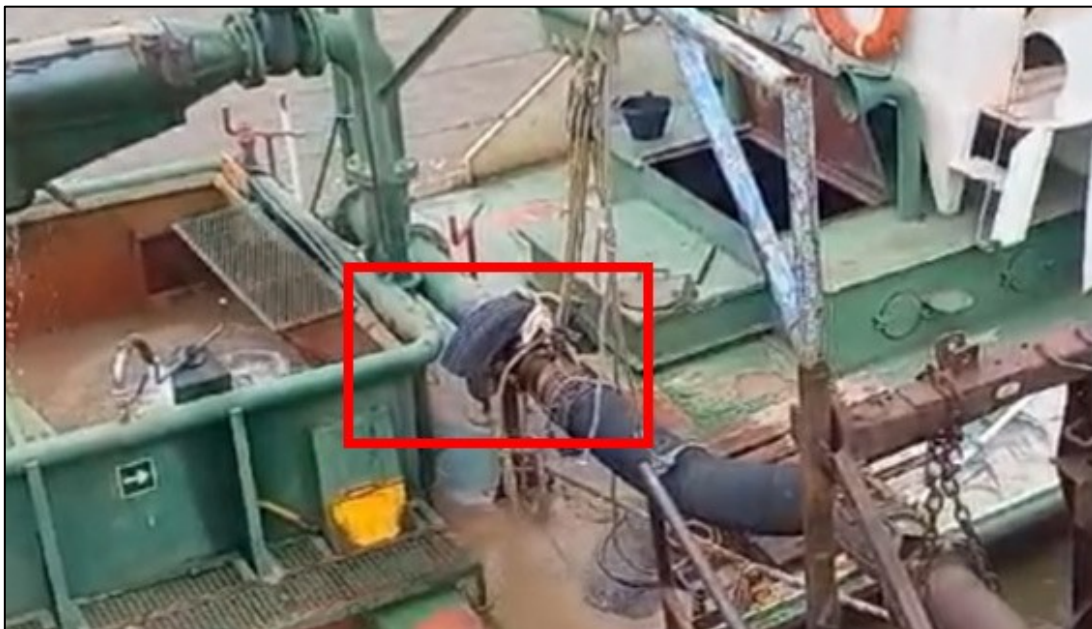
Figura 16. Conexión del manguerote para la descarga

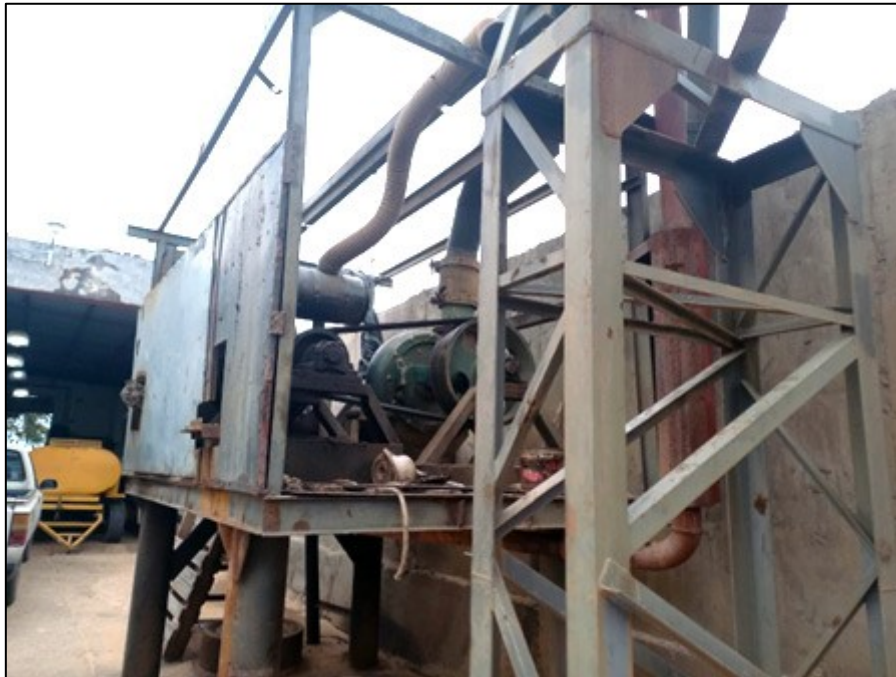
Figura 17. Bomba de rebombeo que se utilizaba desde tierra en la maniobra de descarga  
Fuente: material documental

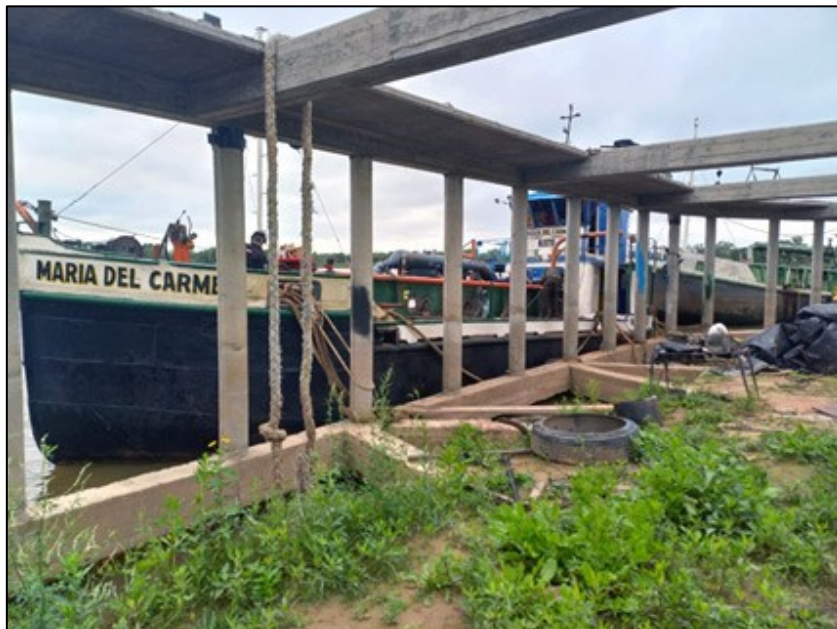
- El buque amarraba habitualmente a una estructura costera de hormigón y atracaba a un pontón flotante, había además un proyecto para instalar una grúa.
- El lugar donde amarraba el buque no contaba con autorización de amarre acorde con la Ordenanza N.º 05-01 (DPSN).
- La empresa que gestionaba la operación de buques en ese lugar no poseía un plan de contingencia.
- Al momento de la visita, el buque se encontraba en reparación.
- El tanque de agua que estaba ubicado en la cubierta del puente, y que no figura en los planos del buque, no estaba a bordo en el momento de la visita.

Figura 22. Estructura costera de hormigón que era utilizada para el amarre del buque. En la imagen se observan amarras tomadas sobre las columnas de esta estructura

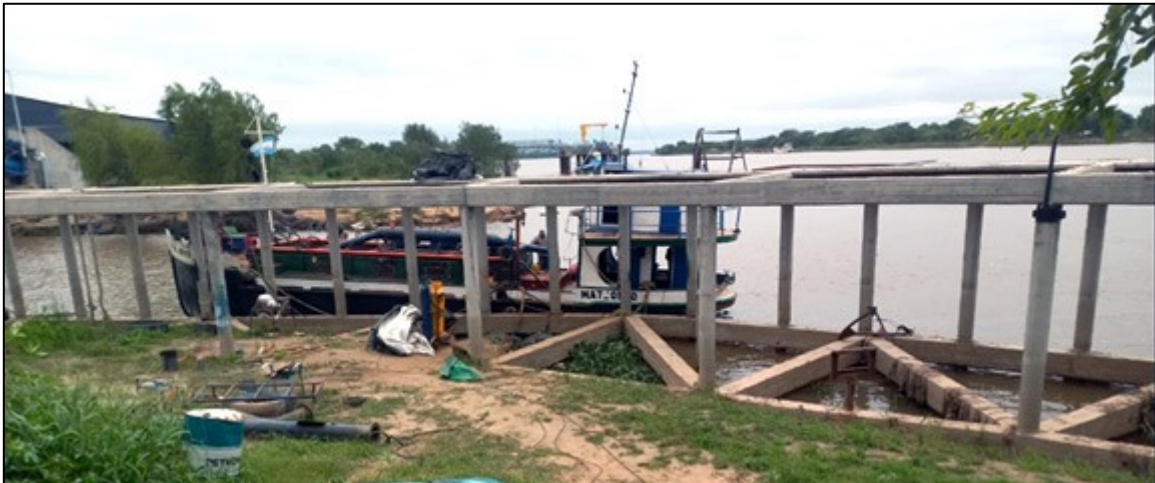
Figura 23. Vista de la estructura de hormigón de la empresa arenera. Se observan amarras pasadas a las columnas de esta estructura

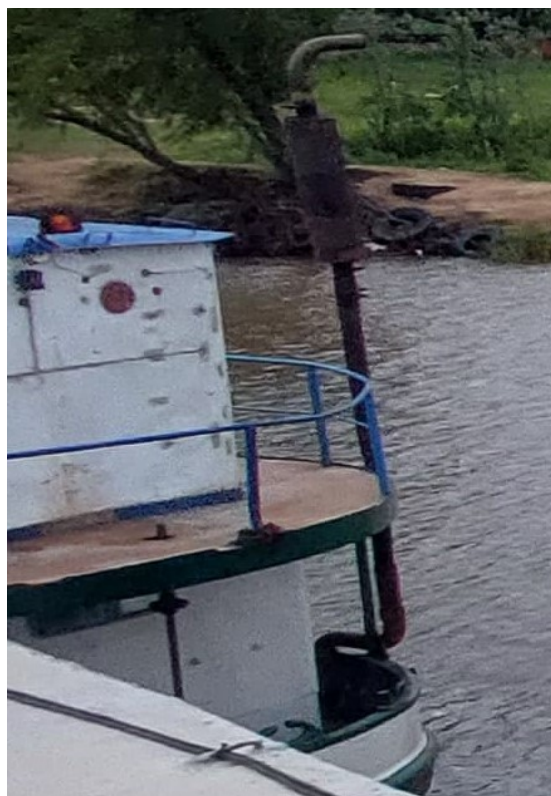
Figura 24. Vista de popa. Se observa que ya no está el tanque de agua en la cubierta superior, cubierta del puente de navegación
