# Informe Provisional

TÍTULO: Hundimiento del B/P Foca M (Mat. 03128), de bandera argentina, en proximidades del canal de acceso a puerto Rawson

FECHA Y HORA DEL SUCESO: 01 de diciembre de 2023 – 21:10 (UTC-3)

EXPEDIENTE: EX-2023-144302957- -APN-JST#MTR

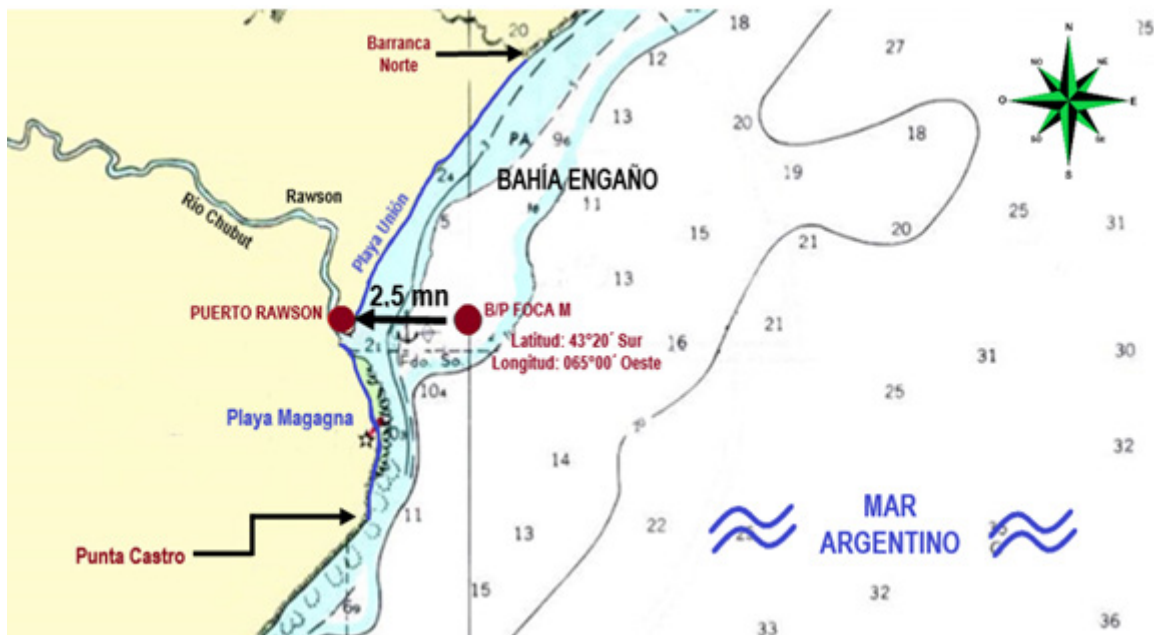
Figura 1 – Posición aproximada del hundimiento y distancia a puerto Rawson

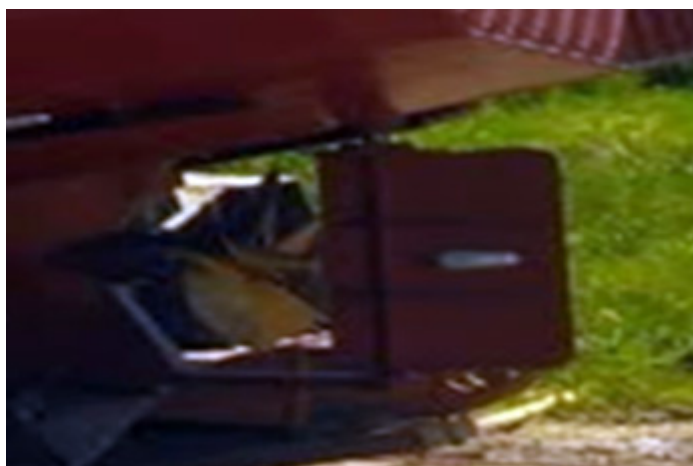
Figura 17. Foca M Previo a la botadura. Detalle de la zona del timón y hélice

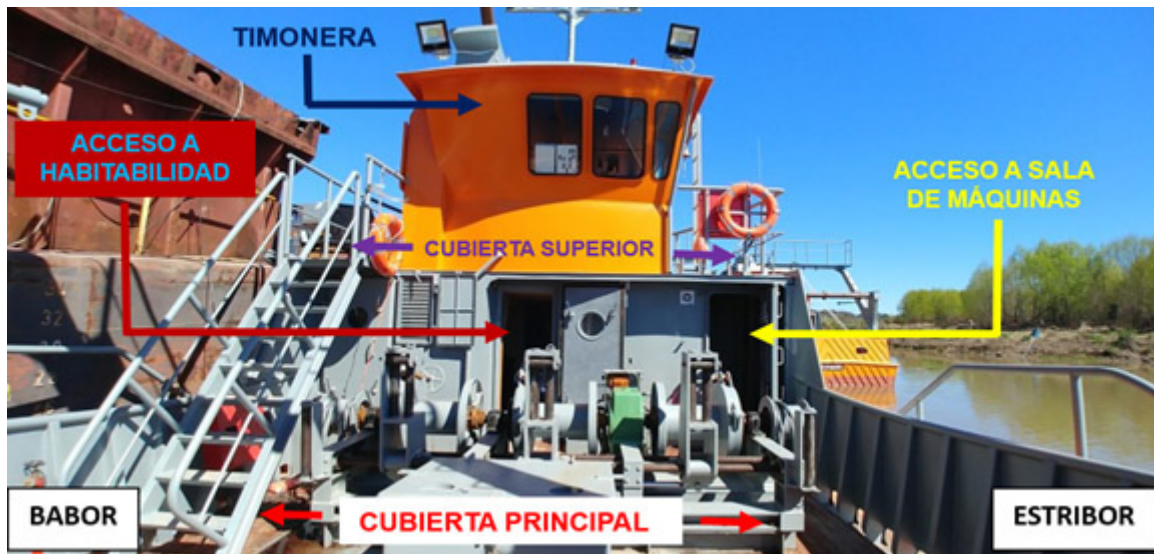
Figura 24. Vista desde popa de la cubierta principal del Foca M (o gemelo). Fuente: material documental de investigación, DNISMFyL

- Además, acorde lo indicado en las entrevistas sobre el B/P Foca M:
  - La mecha del timón no habría contado con empaquetadura.
  - En navegación se generaría una vibración que aflojaría los tornillos y tuercas de la línea de ejes y del timón.
  - Luego de cada finalización de viaje, revisarían, ajustarían y engrasarían los componentes de la línea de ejes y línea de timón.
  - Habría existido una tubería de aproximadamente 2 pulgadas y media que iba desde la sala de timón hasta la sala de máquinas por donde pasarían cables.
  - Esas tuberías no estarían totalmente cerradas, por ende, si hubiese agua en la sala de timón esta pasaría por ese conducto hasta la sala de máquinas y, por ese motivo, la tripulación habría

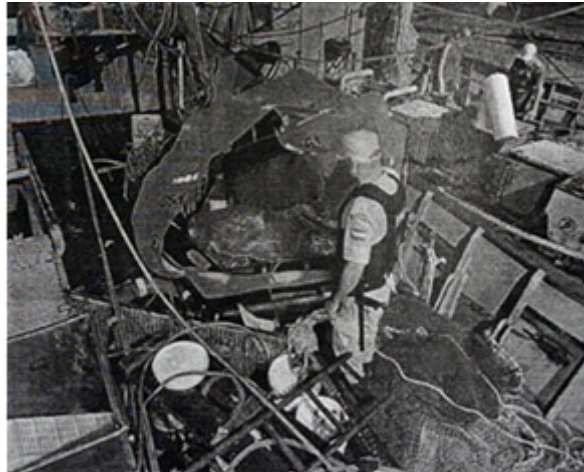
La balsa salvavidas, parte de su palamenta y otros elementos del naufragio fueron recuperados y quedaron a resguardo de la Prefectura de Rawson.

Figura 25. Personal de PNA con la balsa salvavidas del Foca M

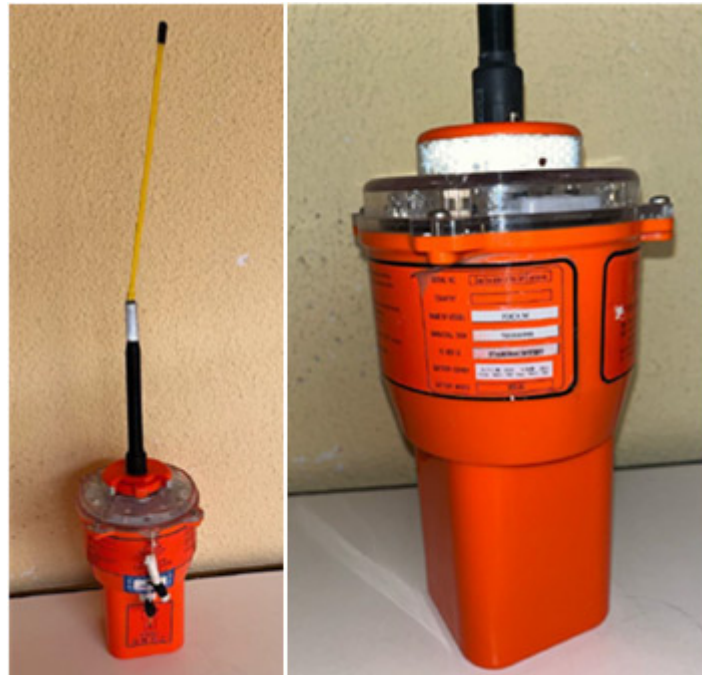
Aproximadamente al medio día del día siguiente el B/P Franco José halló y recuperó del agua la radiobaliza EPIRB del B/P Foca M en la posición lat.: 43° 23´ sur; long.: 064° 54´ oeste.

Figura 26. EPIRB del Foca M. Se leía MMSI/CALL SIGN 701006950; 15 HEX ID  
57ª40364COFFBFF
