Accidente multimodal en cruce de paso a nivel, Avenida Brasil 40 (CABA)

27 de julio de 2020, 20:32 horas.

Junta de Seguridad en el Transporte

Informe de Seguridad Operacional [EX-2020-87189049-APN-JST#MTR]

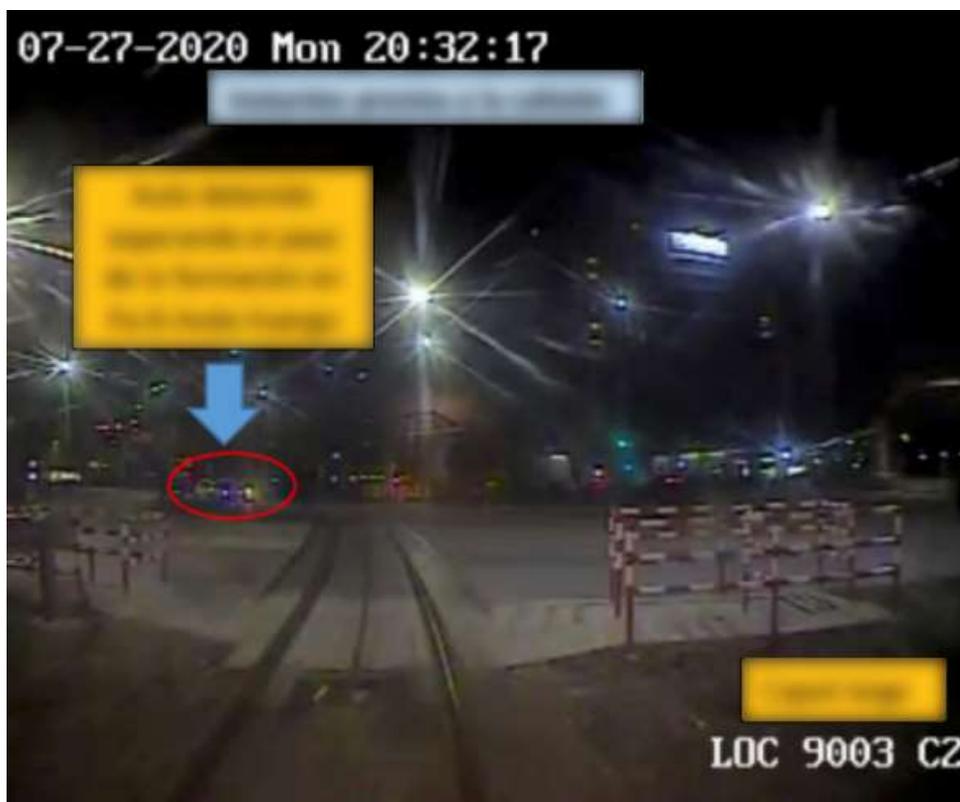
Figura 6. Imagen del registro de evidencias fílmicas del CCTV instalado en Locomotora 9003

A continuación, se muestran capturas tomadas por cámara de locomotora 9003, en instantes previos y posteriores a la colisión.
