INFORME DE SEGURIDAD OPERACIONAL (ISO)

Accidente multimodal en cruce de paso a nivel, entre tren 736/209 y ómnibus urbano MGQ 239, en Avenida Brasil 40, Ciudad Autónoma de Buenos Aires.

Fecha y hora: 27 de julio de 2020 a las 20:32.

[EX-2020-87189049-APN-JST#MTR]

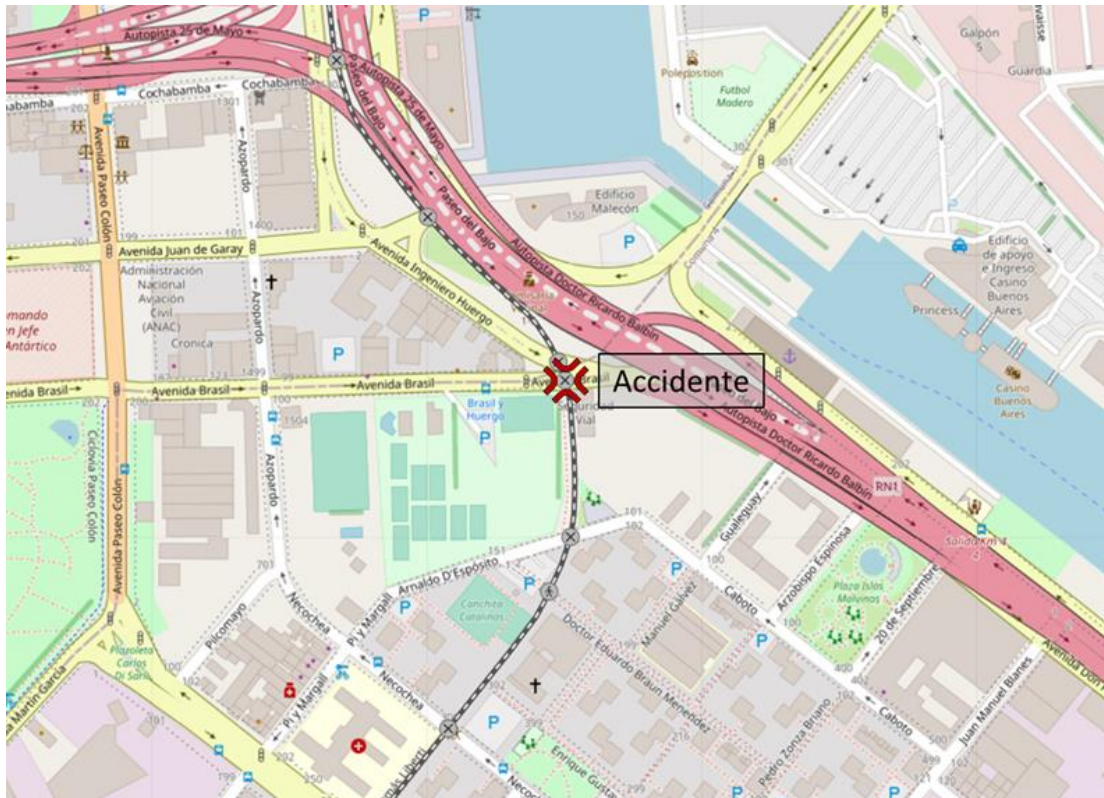
Figura 17. PAN de ocurrencia del evento y alrededores.

La Av. Brasil es una arteria de un solo sentido (suroeste – noreste), que cuenta con cuatro carriles. En ese sector existe un semáforo que actúa sobre el flujo vehicular y alterna el paso de los vehículos junto al semáforo lindero, ubicado sobre la Av. Huergo, que también es una arteria de un solo sentido (oeste – este) con cuatro carriles.

En consecuencia, la particularidad del PAN de Av. Brasil está dada por su proximidad con el de la Av. Huergo. Desde una vista aérea, puede verse que juntas configuran una forma similar a la de la letra “Y”, donde la Av. Brasil y la Av. Huergo constituyen las ramas, que confluyen después del PAN en la Av. Don Pedro de Mendoza.
