INFORME DE SEGURIDAD OPERACIONAL (ISO)

Suceso: Accidente. Destrucción total. Sin lesionados.

Incendio de grúa portuaria móvil en Terminal 4, Dársena C, Puerto de Buenos Aires, Argentina

19 de enero de 2021 a las 13:04 (UTC)

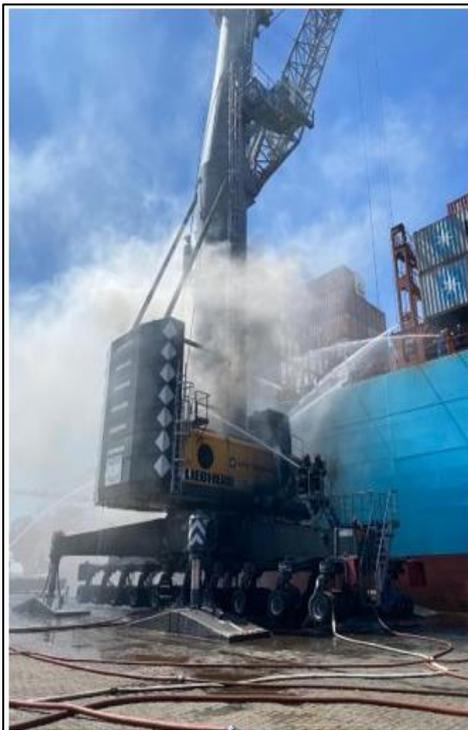
El fuego generó la destrucción total de dos tercios de la plataforma giratoria (sala de máquinas, parte central, sistemas de refrigeración y la cabina de la plataforma) y daños estructurales de consideración sobre el resto de la grúa.

Figura 5. Grúa MHC 07 durante el suceso

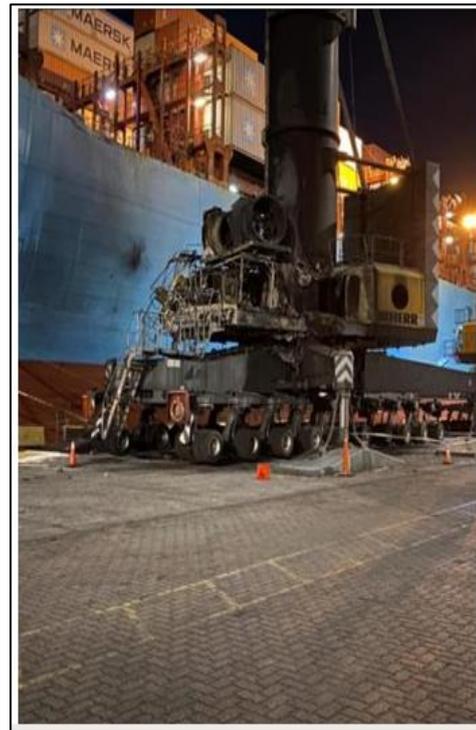
Figura 6. Grúa MHC 07 posterior al suceso

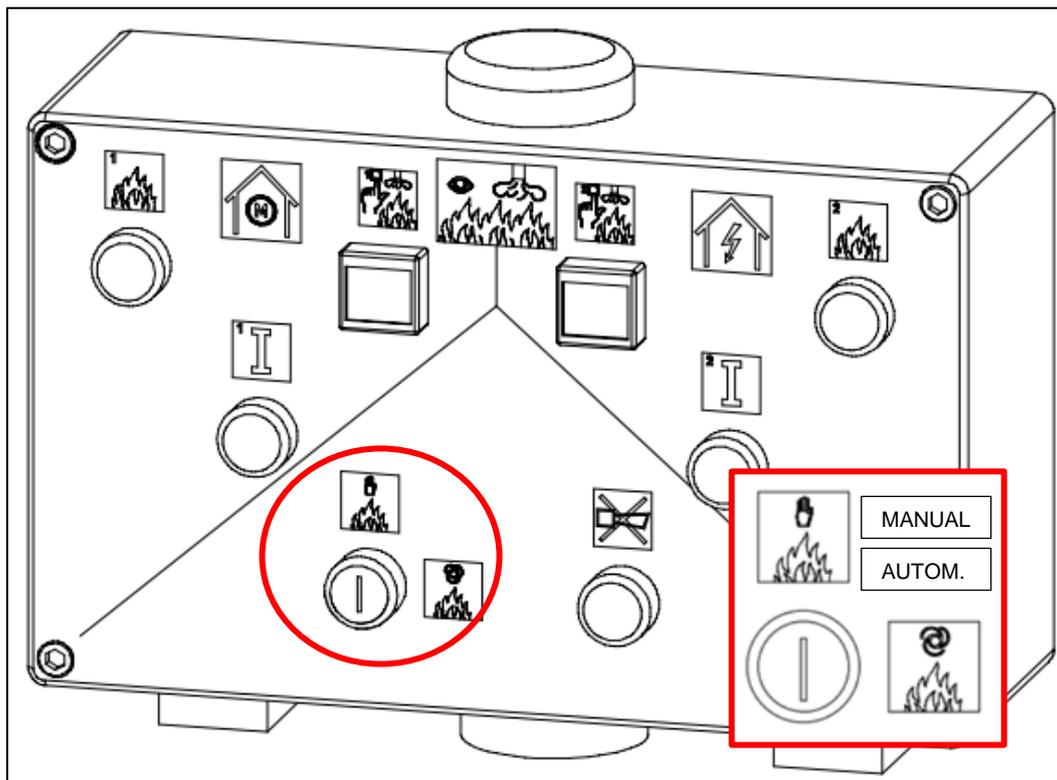
Figura 13. Control de alarma contra incendios y extinción de la cabina de la torre. Fuente: Manual de grúa LHM 500, Liebherr

Este sistema cuenta con dos modos de activación, uno manual y otro automático, como se puede observar en la Figura 13, ubicada en la página siguiente.

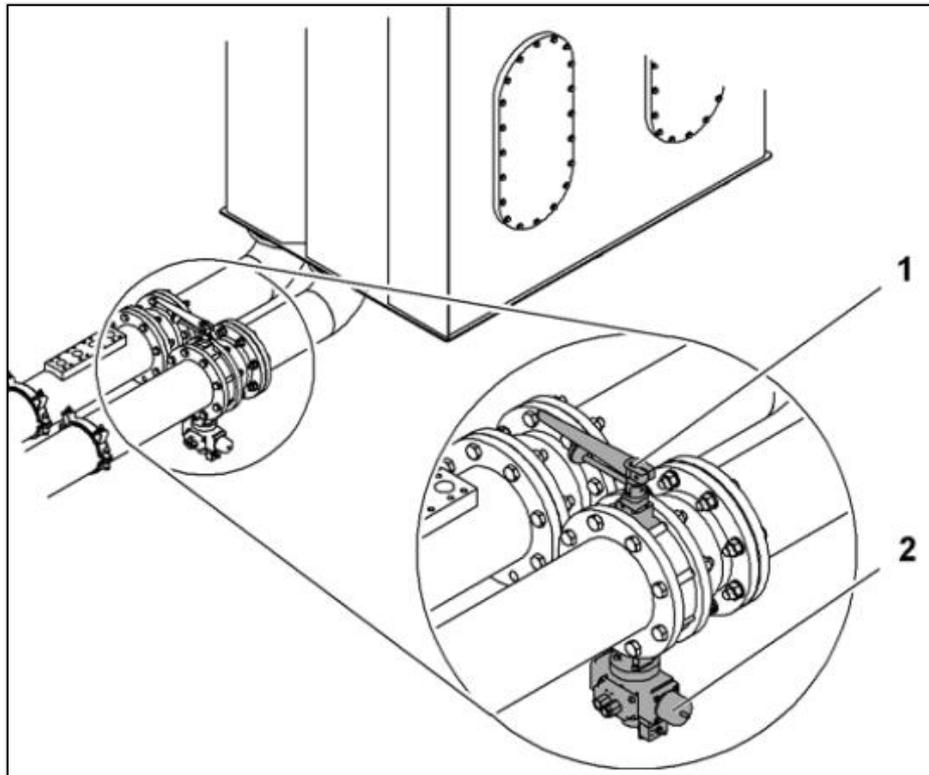
Figura 14. Croquis de válvula de cierre de suministro de aceite hidráulico. Fuente: Manual de grúa LHM 500, Liebherr

La investigación constató que no se activó el cierre automático de la válvula de fluido hidráulico. Este dispositivo de seguridad tiene, entre otras, la función de detectar y bloquear de manera física la interacción entre la filtración de aceite hidráulico a alta presión (evacuado por la manguera desprendida) y la fuente de peligro, es decir, el tanque de almacenamiento de aceite.

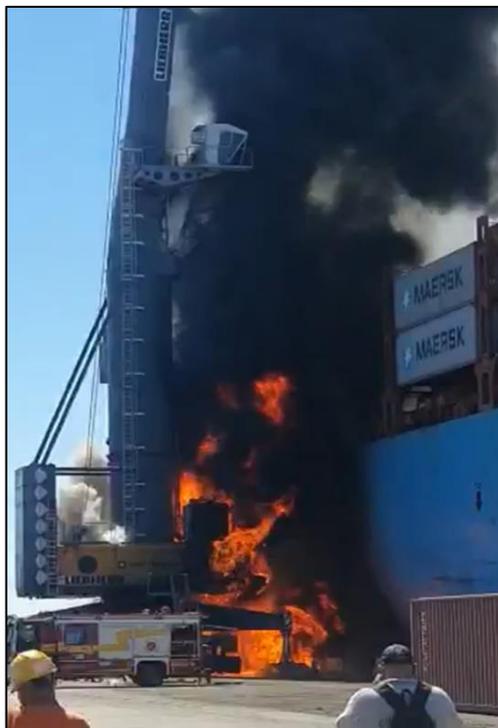
Figura 23. Vista del lateral del incendio

En el registro filmico del suceso se observa que el chorro de agua de la manguera hidrante llegaba hasta el compartimento del cabrestante, no así a la sala de máquinas, sector donde se inició el fuego y se propagó hacia el resto de la plataforma giratoria.

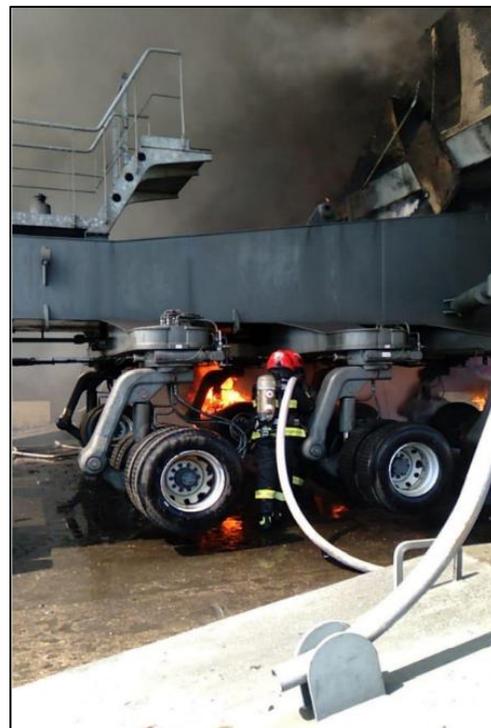
Figura 24. Vista trasera del trabajo de bomberos

Durante la investigación se corroboró que lo anteriormente expuesto se debió a la estrategia elegida por la Brigada de Emergencias, que consistió en comenzar con tareas de contención y enfriamiento del tanque de combustible, dado que la elevada radiación térmica desprendida no permitía tomar una actitud más ofensiva.

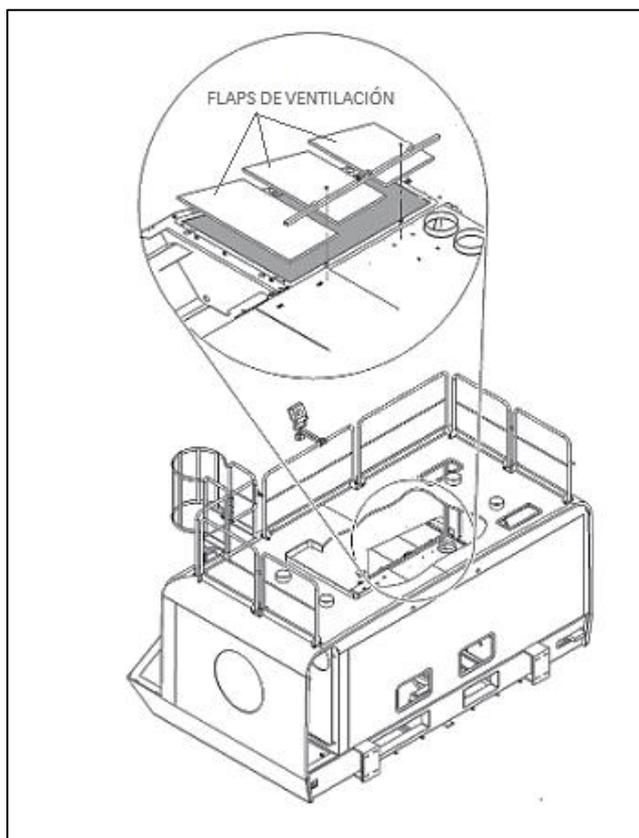
Figura 41. Croquis de la ventilación. Fuente: Manual de grúa LHM 500, Liebherr

Con respecto al comburente (aire), y sobre la base de la información presentada por APM Terminals, la investigación determinó que, si el sistema de extinción de incendio de la grúa se hubiese activado en forma automática, se hubieran cerrado tanto la válvula de fluido hidráulico como los *flaps* de ventilación. En ese caso, la circulación del aire habría sido menor, lo cual podría haber colaborado en la disminución de la temperatura y magnitud del fuego.

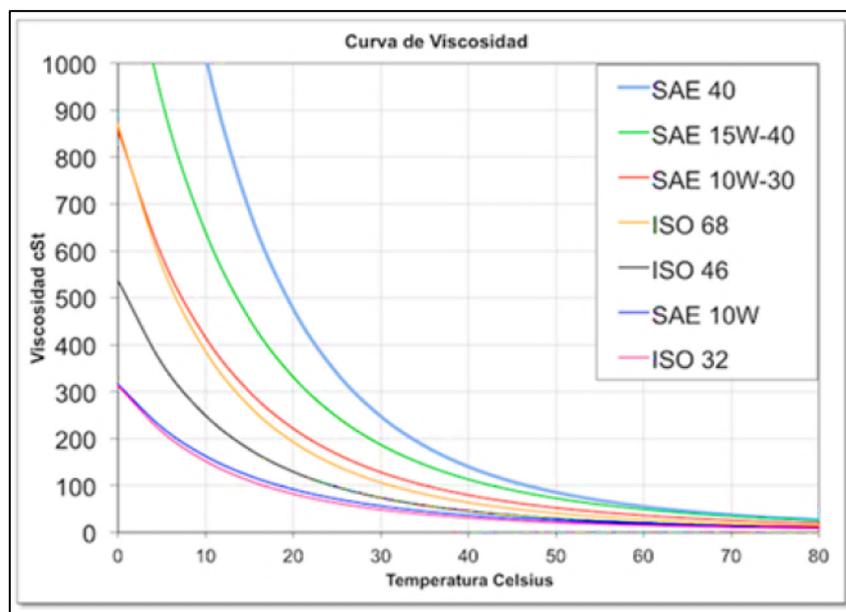
Figura 42. Curvas de viscosidad. Fuente: [Widman International SRL](#), recuperado en abril de 2022

El aceite Shell Rimula 15W40 corresponde a la curva SAE 15W40, mientras que el Shell Tellus S2 V32 corresponde a la curva ISO 32. Teniendo en cuenta los datos de viscosidad cinemática, el Liebherr Hydraulic 37 es semejante a la curva SAE 10W. El comportamiento de estos dos últimos es muy similar, mientras que el SAE 15W40 presenta viscosidades mucho mayores a bajas temperaturas.

Si se observa la Figura 42, se verá que a la temperatura óptima de operación¹⁵, que ronda generalmente en los 54 °C, los fluidos ISO 32 y SAE 10W presentan una viscosidad aproximada de 10 cSt¹⁶, mientras que la del SAE 15W40 se encuentra alrededor de los 70 cSt. Con una viscosidad más elevada, el fluido presentará mayor cizallamiento, lo que generará más calor. Si el calor generado por el sistema es mayor que el calor que está siendo enviado a la atmósfera o, en otras palabras, si el
