INFORME DE SEGURIDAD OPERACIONAL

Expediente: EX-2021-30502842-APN-JST#MTR

Título: Colisión en paso a nivel entre ómnibus AA238ZD, tren 3091 y automóvil particular en Cura Brochero 3500, Malvinas Argentinas, Provincia de Buenos Aires

Fecha del suceso: 17 de marzo de 2021 a las 19:09 (UTC), 16:09 (hora local)

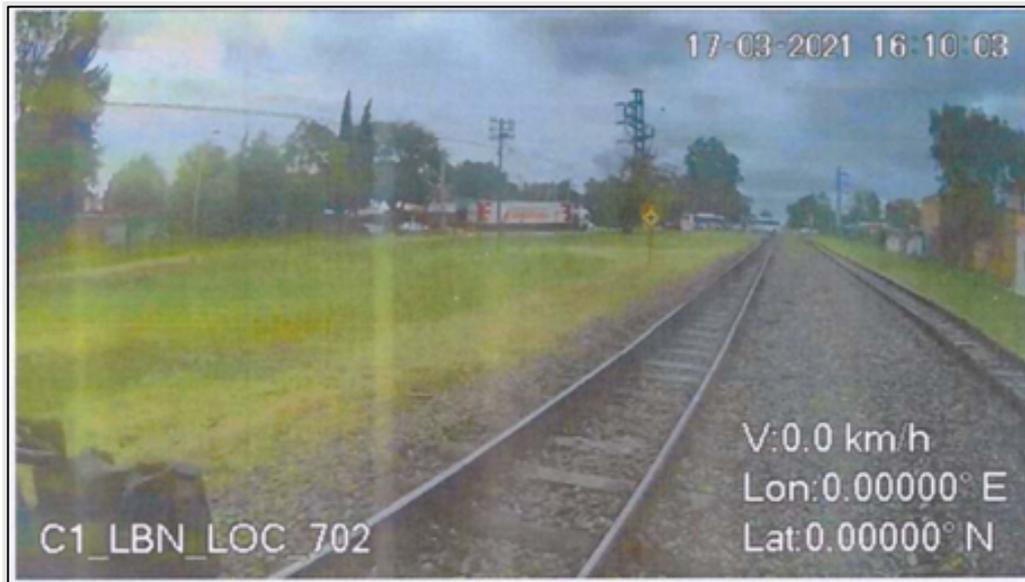
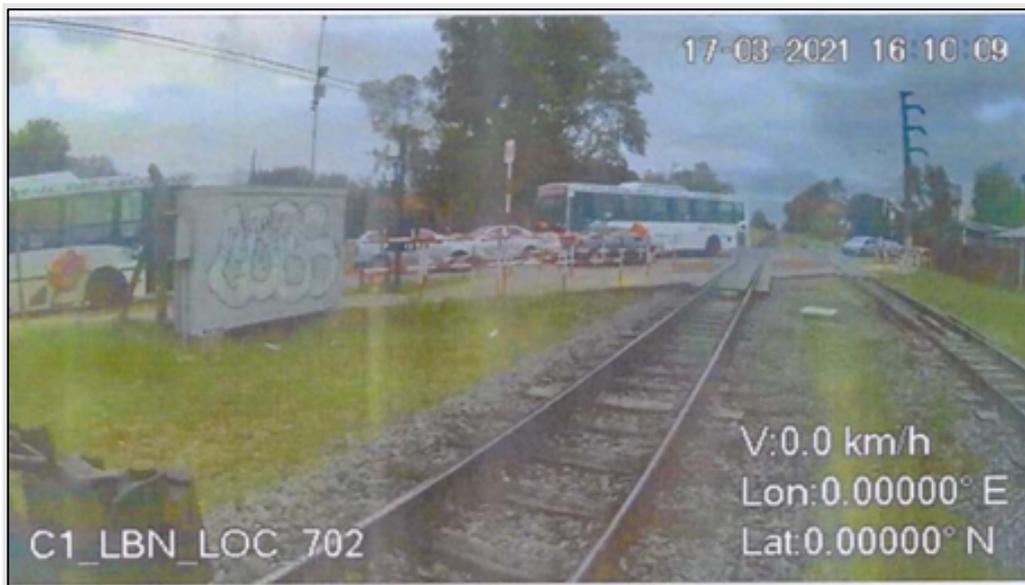
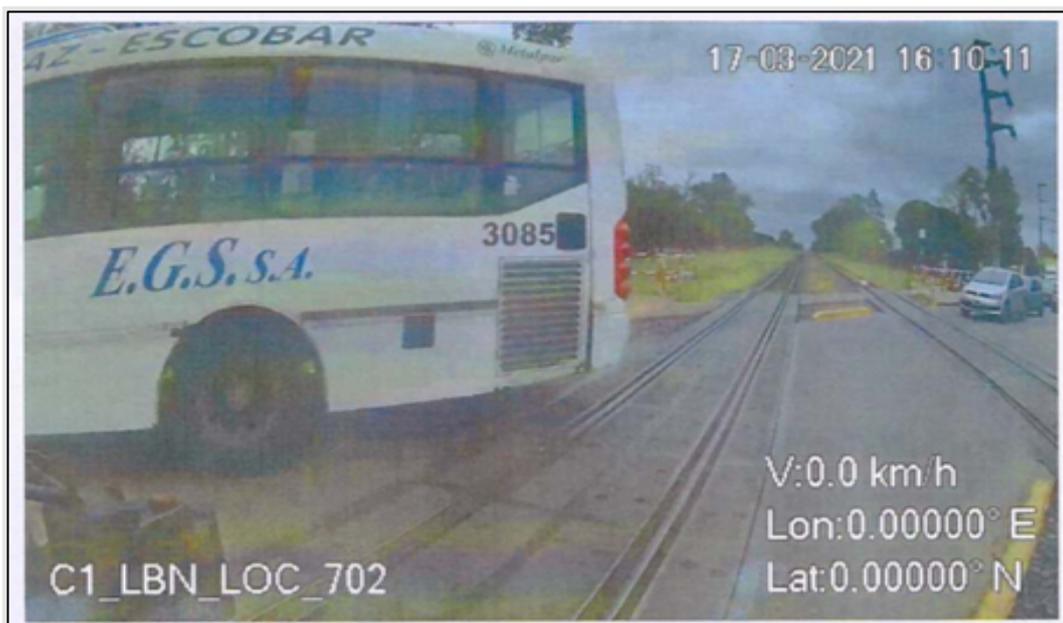
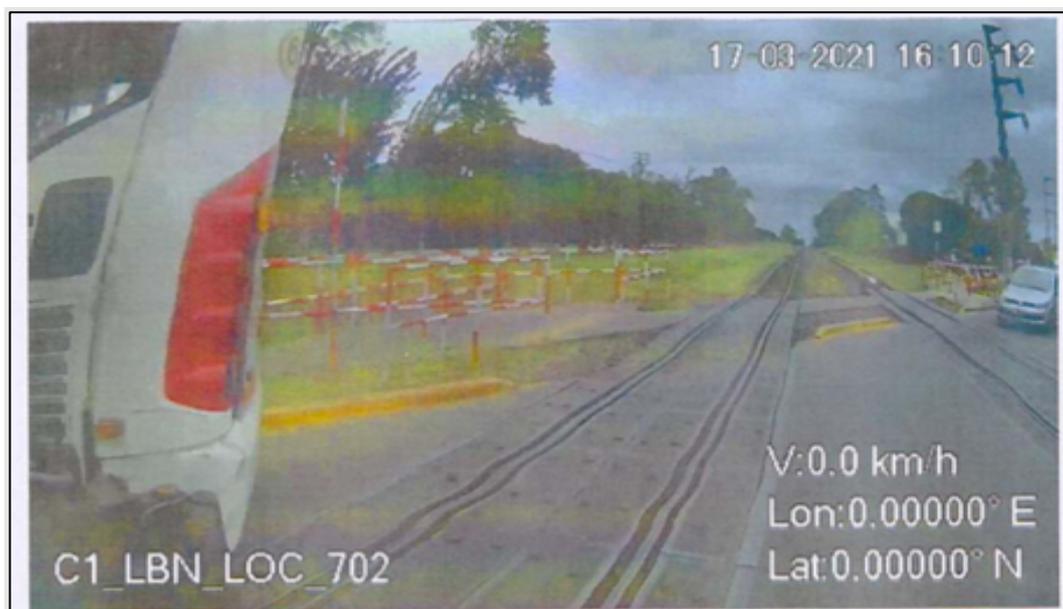
A partir de la PK 38/910, y hasta el momento de la colisión en el PAN de Cura Brochero (PK 39/050), se dio un proceso de desaceleración de la velocidad de circulación, que vino acompañado de un aumento de los valores de presión y el accionamiento de los distintos sistemas, entre los que se destacan el de freno, las luces y la bocina. Por consiguiente, el impacto se produjo a una velocidad de 34 km/h.

Figura 9. Registro de evidencias filmicas del CCTV instalado en la Locomotora E702

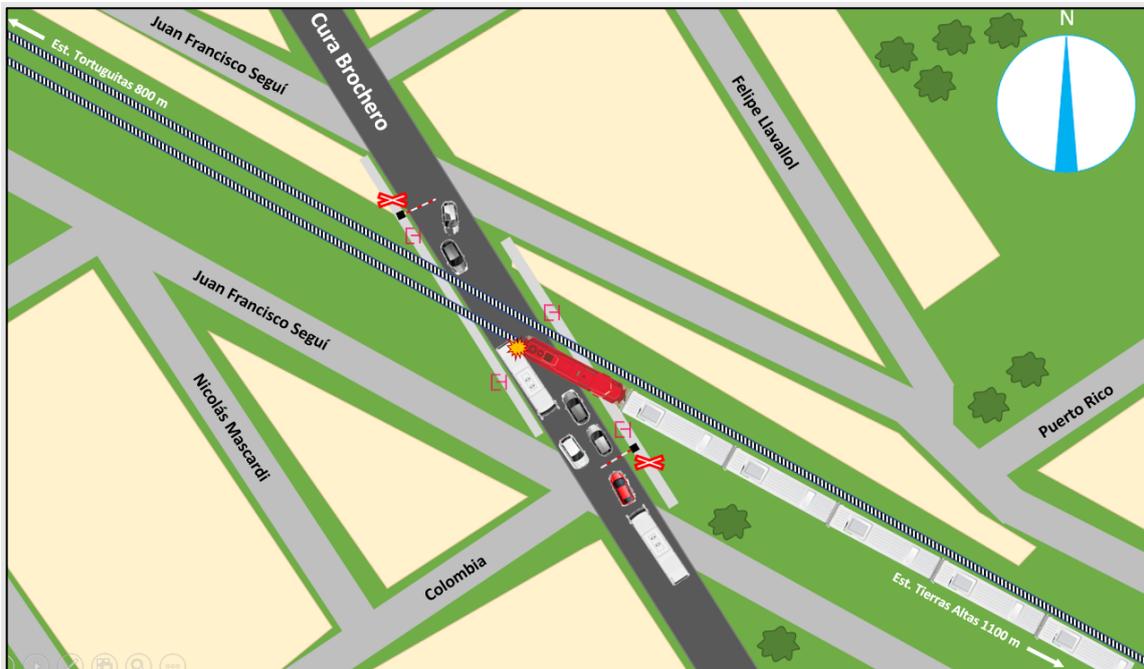
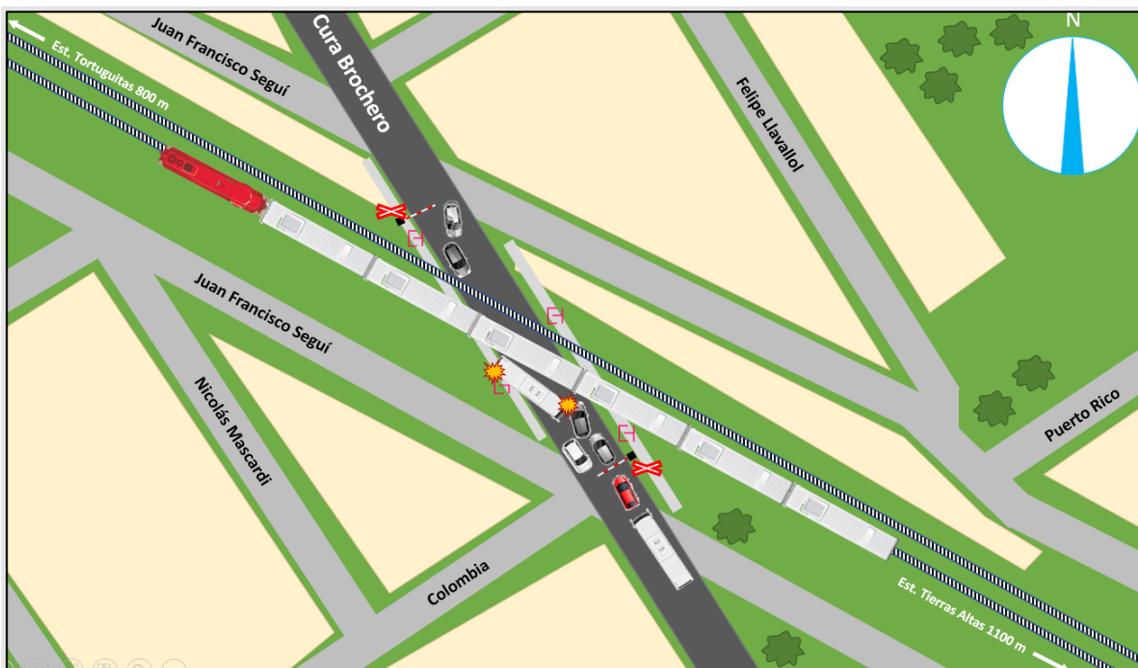
El suceso ocurrió mientras el ómnibus se encontraba trasponiendo el PAN en sentido de circulación noroeste-sudeste; las barreras de accionamiento automático estaban bajas y la alarma lumínico sonora activada. Al momento del impacto, había otros cuatro vehículos particulares ubicados en la zona comprendida entre los brazos de barrera y las vías. Esto no le permitió al conductor del interno 3085 de la línea 176 liberar el gálibo dinámico ferroviario. La locomotora impactó en la parte trasera del colectivo y, como producto del impulso, la trompa del ómnibus chocó al vehículo automotor particular (vehículo 3 según Figura 13).

Figura 14. Secuencia de la colisión

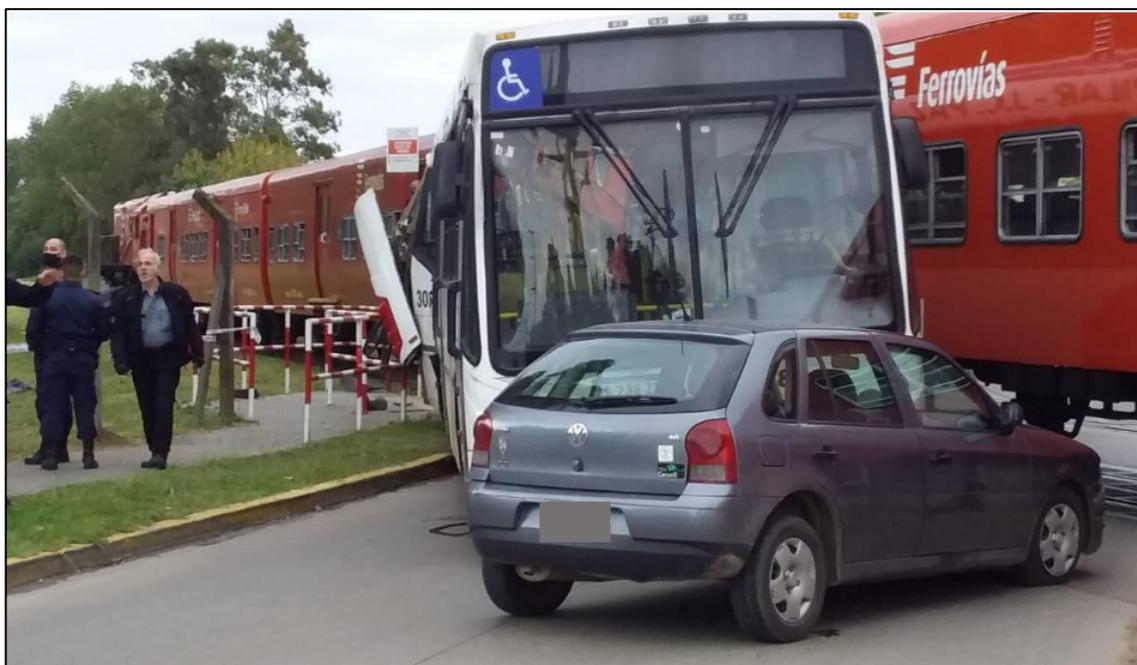
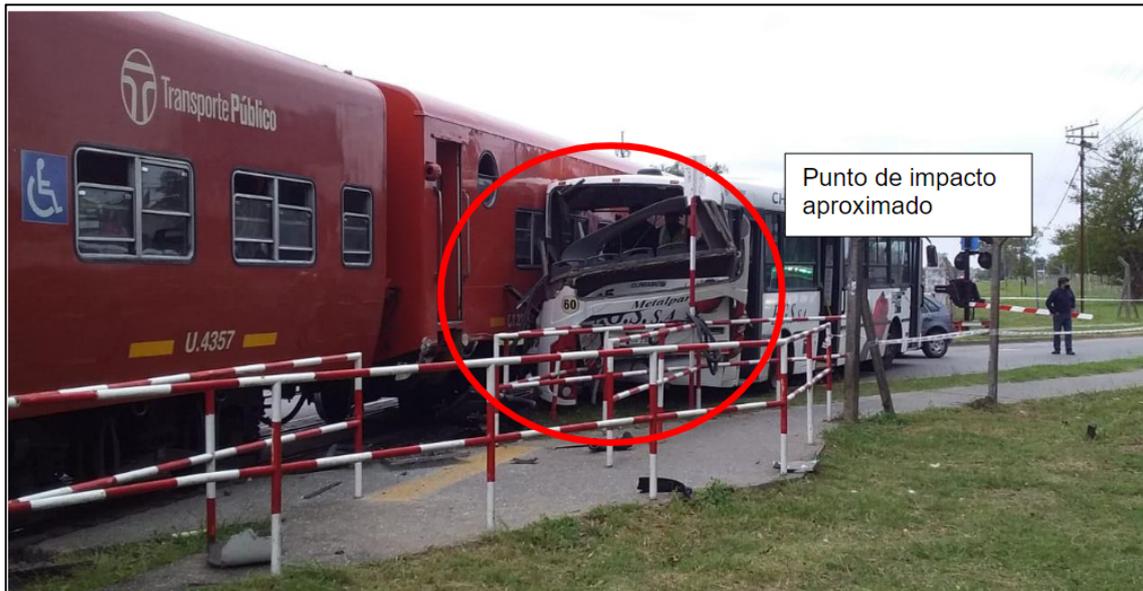
Como producto de la colisión, el ómnibus realizó un giro antihorario e impactó con el vehículo automotor, que se encontraba detenido entre las barreras y las vías del ferrocarril.

El ómnibus sufrió daños estructurales importantes, tanto sobre el tercio trasero del panel lateral izquierdo como sobre el panel posterior de la carrocería. La formación ferroviaria y el automóvil particular presentaron daños leves. Como consecuencia de este suceso, tres personas resultaron con lesiones leves.

Figura 16. Posición final de los vehículos luego de la colisión

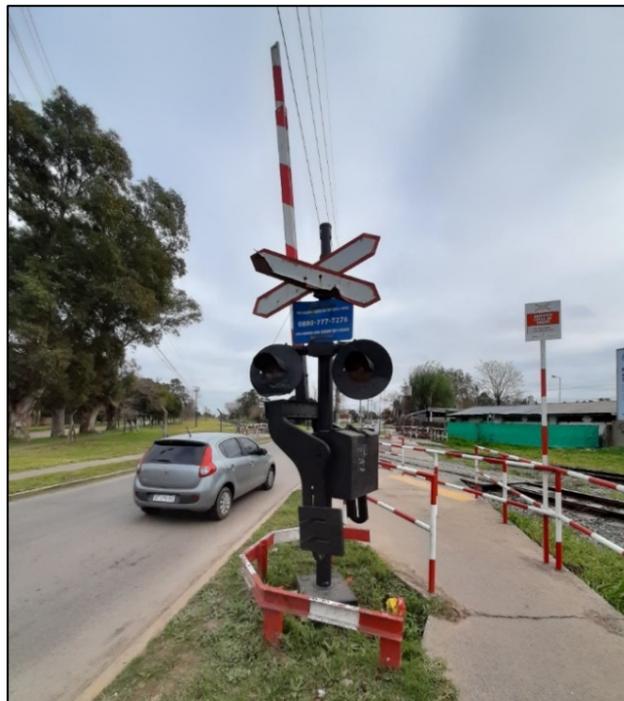
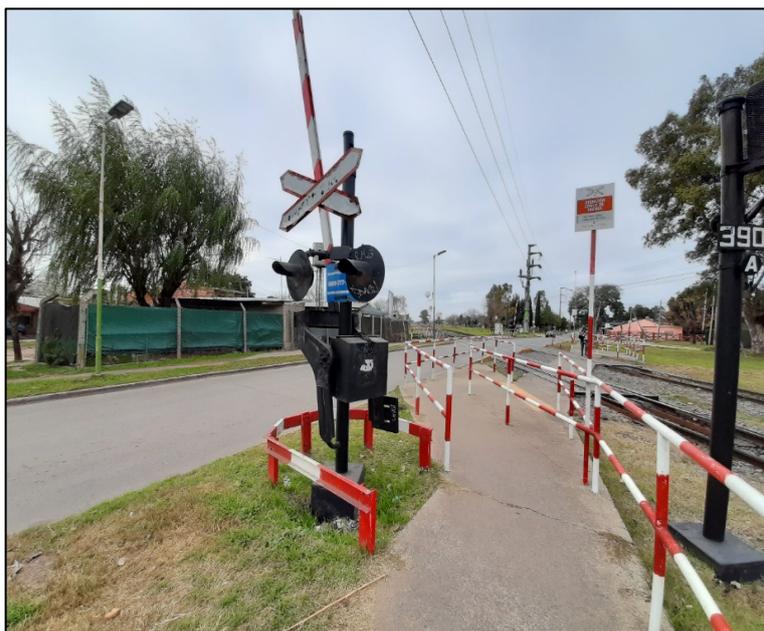
La investigación verificó la ubicación de esta señal sobre el poste del sistema de barreras automáticas en ambos sentidos de la calzada.

Figura 27. Cruz de San Andrés vertical sobre barreras automáticas. Fuente: JST, 2021
