INFORME DE SEGURIDAD OPERACIONAL

Expediente: EX-2021-42922391- -APN-JST#MTR

Título: Colisión en paso a nivel entre tren Alarce 2619 y ómnibus JXT000 en calle Ibazeta, Provincia de Salta

Fecha y hora del suceso: 12 de mayo del 2021 a las 12:57 (hora local), 15:57 (UTC)

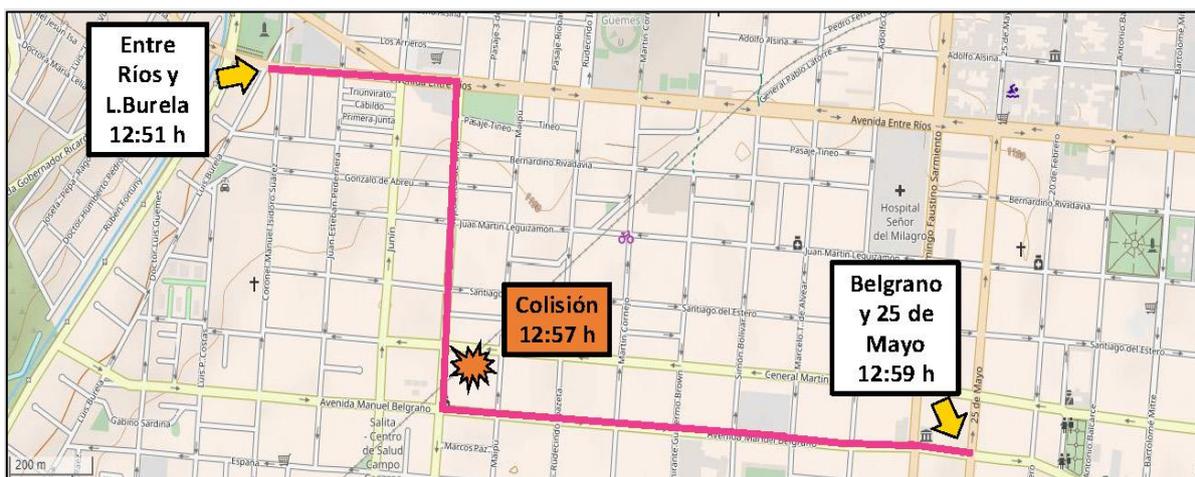
Figura 7. Horarios programados según diagrama y horario de la colisión

El personal de conducción tomó el servicio (turno 9° matutino) el miércoles 12 de mayo a las 6:04. Antes de la colisión con el tren urbano Alerce 7103 en el PAN de la calle Ibazeta, que ocurrió a las 12:57 (hora local), el personal había realizado 3,5 circuitos.

En el diagrama diario del recorrido 5A se puede observar que el conductor, al momento de efectuar su cuarto recorrido, se encontraba cumpliendo con los horarios pautados.

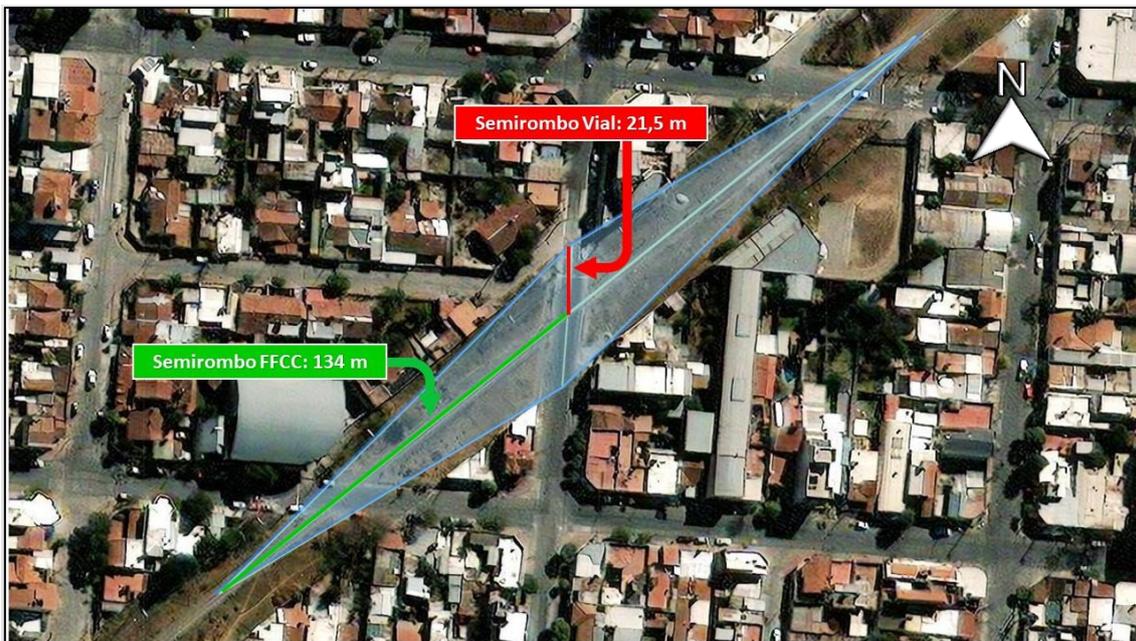
Figura 9. Rombo de visibilidad

La visibilidad de un PAN, especialmente la de aquellos que cuentan exclusivamente con protección pasiva, resulta una de sus características fundamentales para garantizar la seguridad.

Esta condición está regulada por la [Resolución SETOP 7/81](#). Para una correcta adecuación a la norma, se requiere la ausencia de obstáculos en el rombo de visibilidad, lo cual permite que, tanto los usuarios de la vía pública —en este caso, los de la calle Ibazeta— como los maquinistas que conducen los trenes, puedan visualizar el cruce sin problemas.

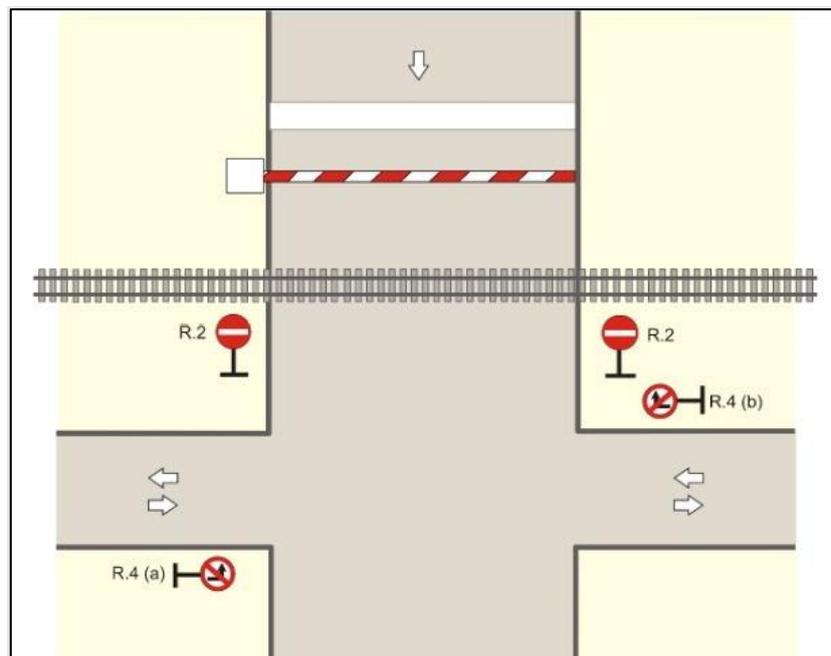
Figura 11. Ubicación y aspecto de línea de detención, esquema

En lo que compete a la línea de detención, esta debe ubicarse, según la resolución, a 5 m del primer riel como mínimo, tal como se ve en la Figura 11. Tras el relevamiento de campo, se observó la ausencia de la línea de detención (señal H.4) sobre la calzada.

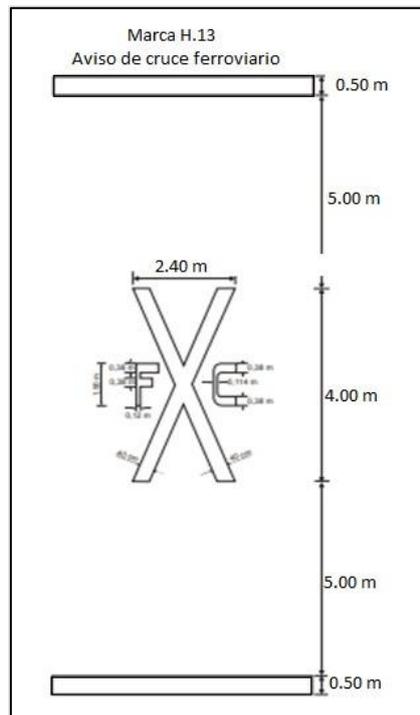
Figura 12. Ubicación y aspecto de Cruz de San Andrés. Fuente: [Decreto 779/95](#)

Asimismo, siguiendo el relevamiento de la señalización pasiva horizontal, y según el anexo L del [Decreto 779/95](#), la Cruz de San Andrés horizontal no debe estar a menos de 15 m del cruce. A continuación, se ilustra la posición en la que debería estar ubicada:

Durante la investigación, se constató la ausencia de la Cruz de San Andrés en posición horizontal sobre la calzada. En la Figura 13, ubicada a continuación, se ilustra el estado de la calzada de la calle Ibazeta al momento del relevamiento de campo.

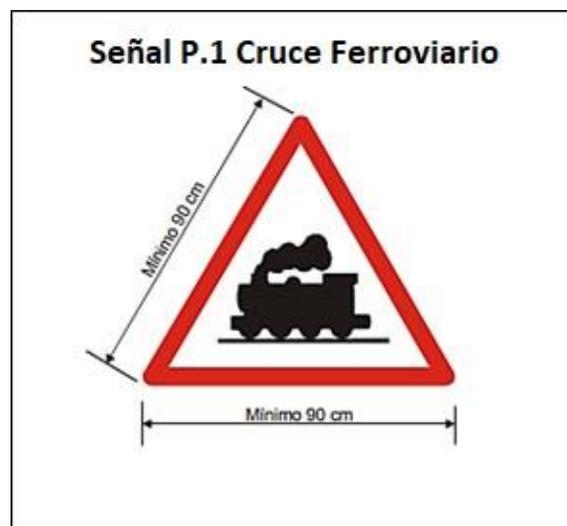
Figura 15. Aviso de cruce ferroviario, señal P.1. Fuente: [Decreto 779/95](#)

En la visita al lugar del suceso no se pudo constatar la existencia de la señal P.1 de aviso de cruce ferroviario, que debería, según la normativa, ubicarse en dirección opuesta al sentido del tránsito sobre la calle Ibazeta.

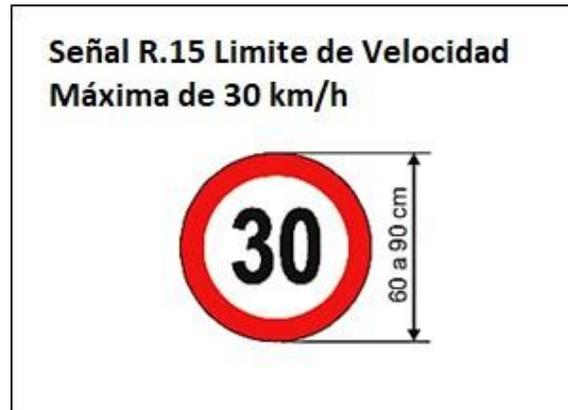
Figura 16. Límite de velocidad, señal R.15. Fuente: [Decreto 779/95](#)

El relevamiento de campo identificó la existencia del cartel restrictivo de velocidad, ubicado sobre un poste de madera en la acera de la esquina noroeste de la intersección entre calle Ibazeta y pasaje López.

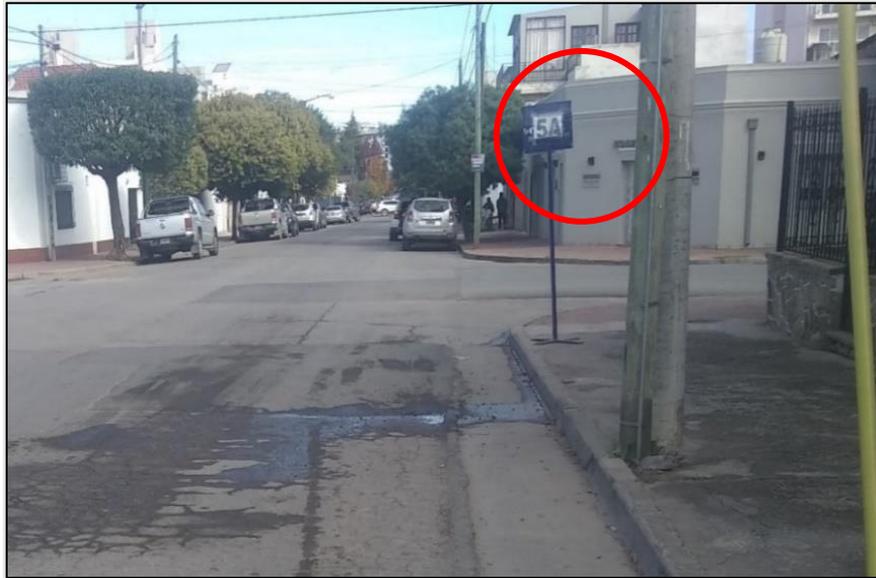
Además, se observó sobre la acera de la esquina noroeste de la intersección de las calles Ibazeta y Santiago del Estero la presencia del cartel de parada transitoria y ascenso/descenso de pasajeros del corredor 5A, como se muestra en la figura a continuación.

Figura 20. Cartel de parada transitoria. Fuente: JST, relevamiento de campo, 2021

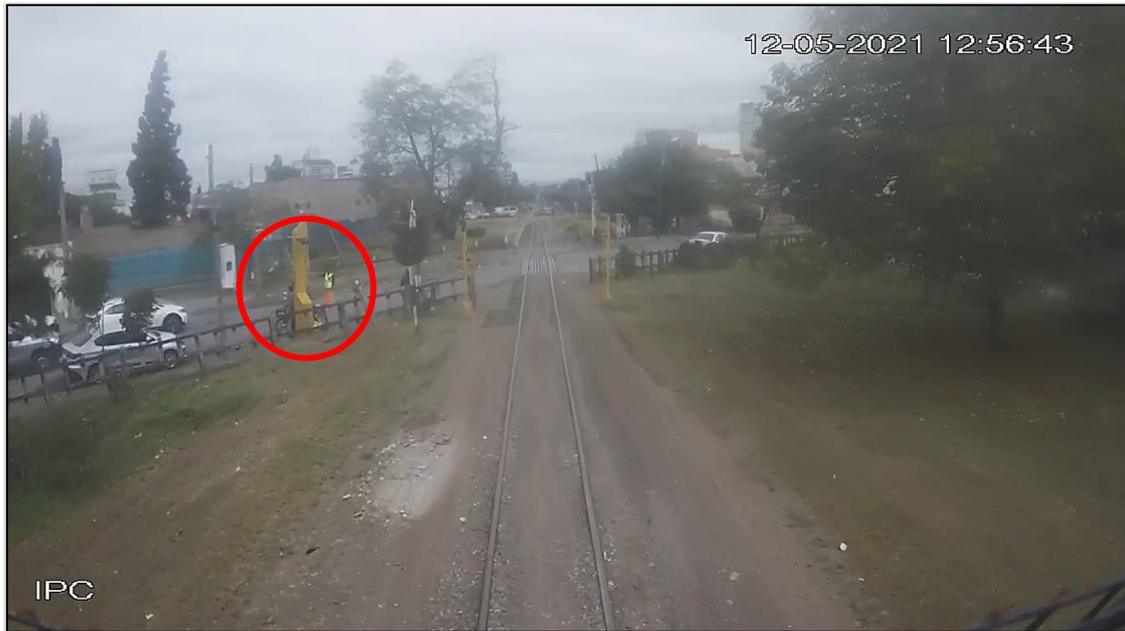
Figura 24. PAN de la calle Juan Martin Leguizamón se observa personal policía de tránsito

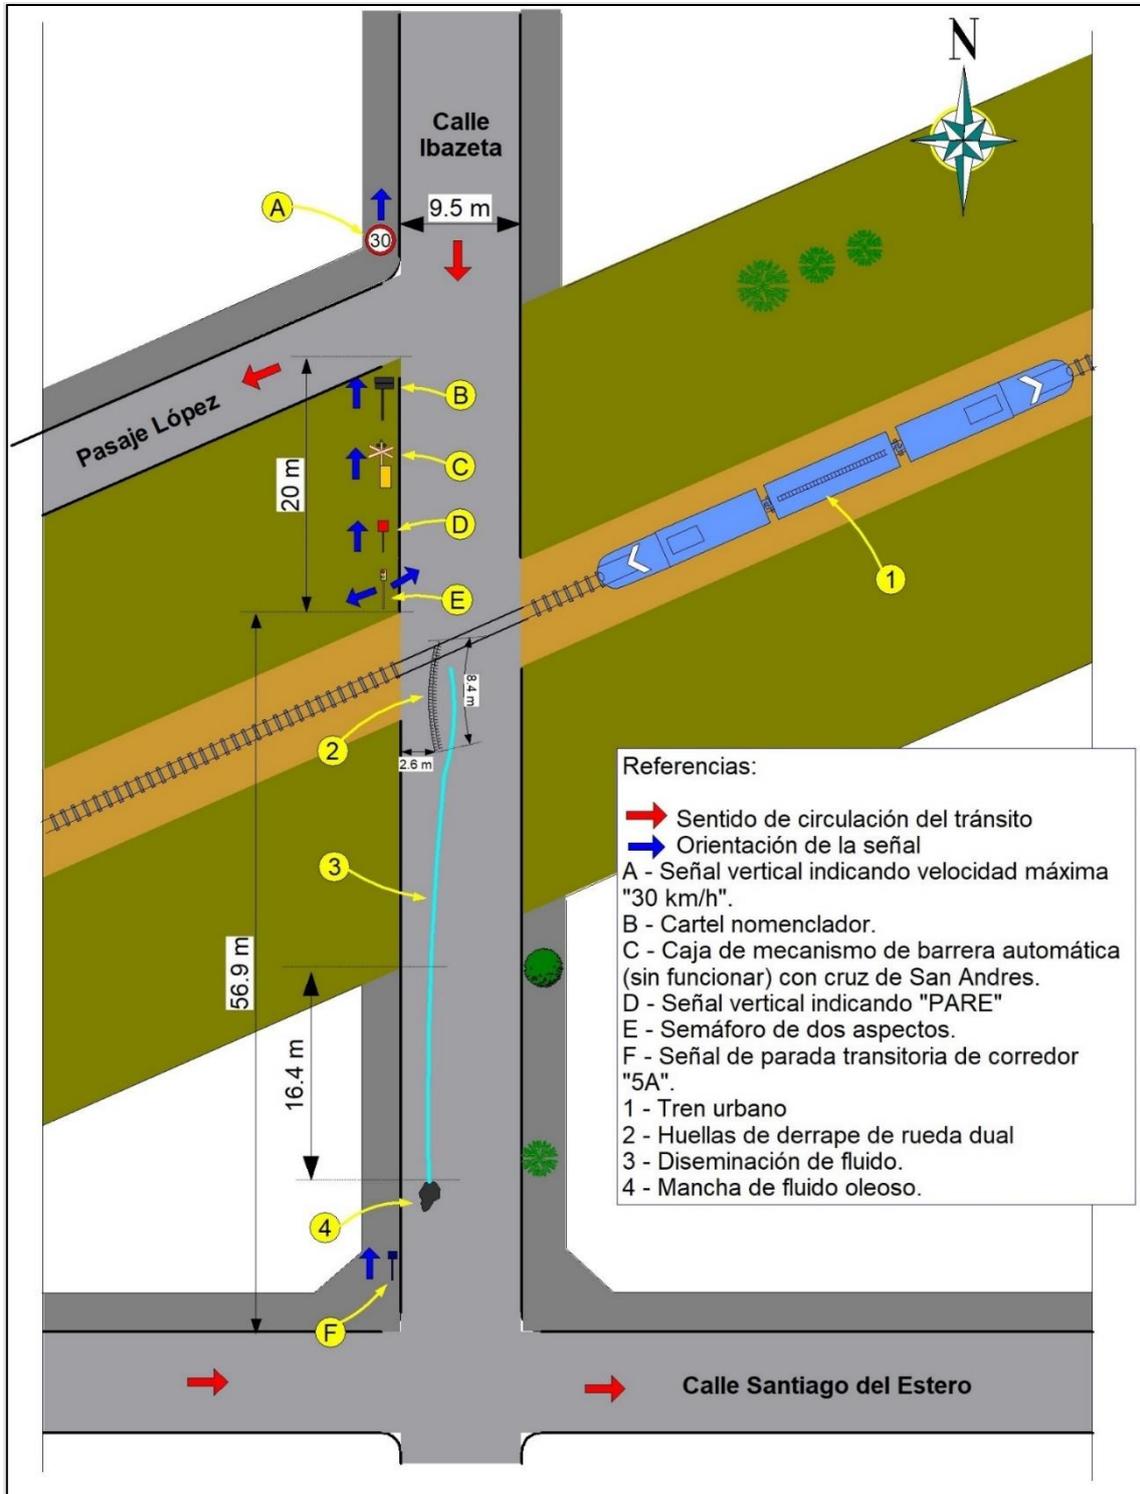
Figura 33. Plano de relevamiento del lugar del suceso. Fuente: elaboración propia JST, 2021

Los daños en ambos vehículos fueron descriptos en el apartado 1.3. Como producto de la colisión, el ómnibus derrapó con sus ruedas duales posteriores derechas y giró ligeramente en sentido antihorario, de manera tal que demarcó sus huellas sobre la calzada. Seguidamente, continuó con su trayectoria sin que el conductor perdiera el dominio de la unidad.
