INFORME DE SEGURIDAD OPERACIONAL

Título: Colisión en paso a nivel entre minibús AC333SK y tren de pasajeros 333 en ciudad de Pigüé, Provincia de Buenos Aires

Fecha y hora del suceso: 22 de julio de 2021 a las 06:17 (hora local), 09:17 (UTC)

Dirección Nacional de Evaluación y Monitoreo Accidentológico

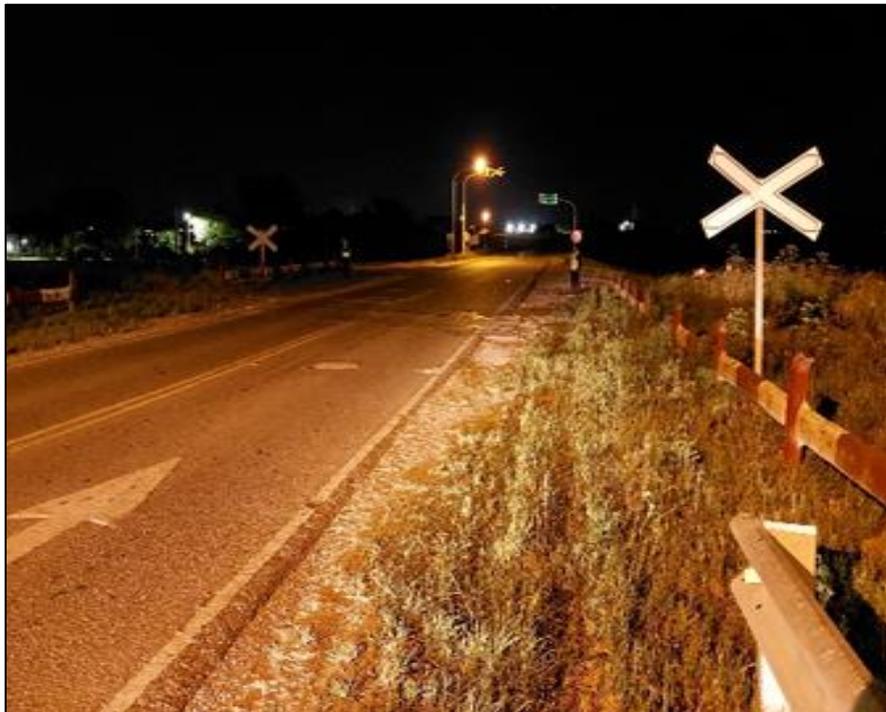
Figura 13. Vista del PAN en condiciones nocturnas (sentido este-oeste, dirección del minibús)

La investigación corroboró que el PAN objeto de este estudio no contaba con señalización activa (barreras). Esta refiere a los medios de señalización vial que indican la aproximación de los trenes y, en consecuencia, el cierre del cruce ferroviario para los usuarios de la calle o camino concurrente.

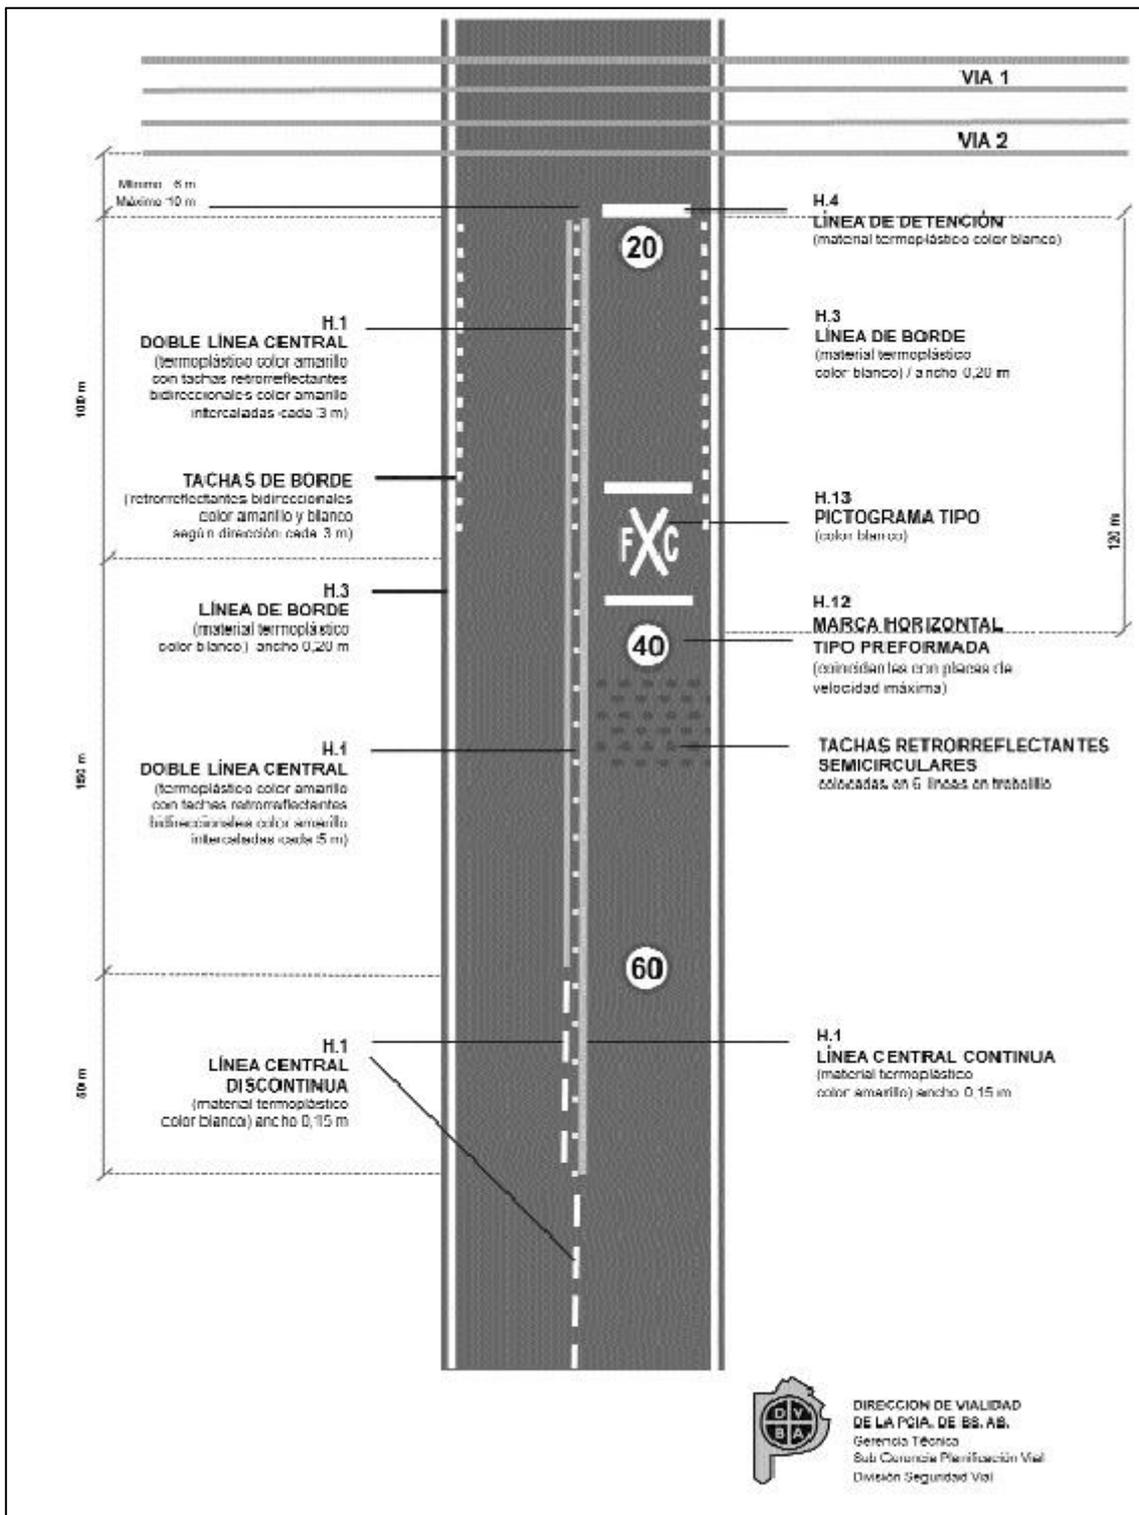
Figura 15. Señalamiento horizontal, esquema de distribución a cada lado de las vías

En referencia al señalamiento horizontal, la investigación identificó que las tachas retrorreflectantes circulares estaban deterioradas a tal punto que se encontraba comprometida su función.

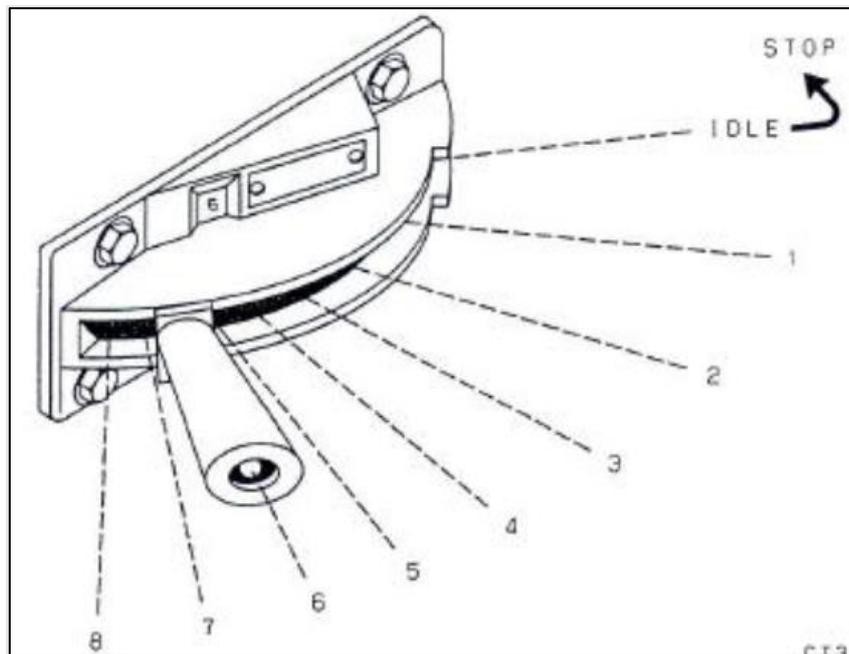
Figura 24. Control de velocidad de locomotora GT22CW

A continuación, se destacan las señales de las bobinas de campo del generador principal. El análisis de las señales AV, BV, CV y DV de las bobinas mencionadas permite interpretar la posición de marcha seleccionada al momento: cada combinación de niveles bajos y altos de señal corresponde a un punto en el controlador de velocidad mostrado en la Figura 24.

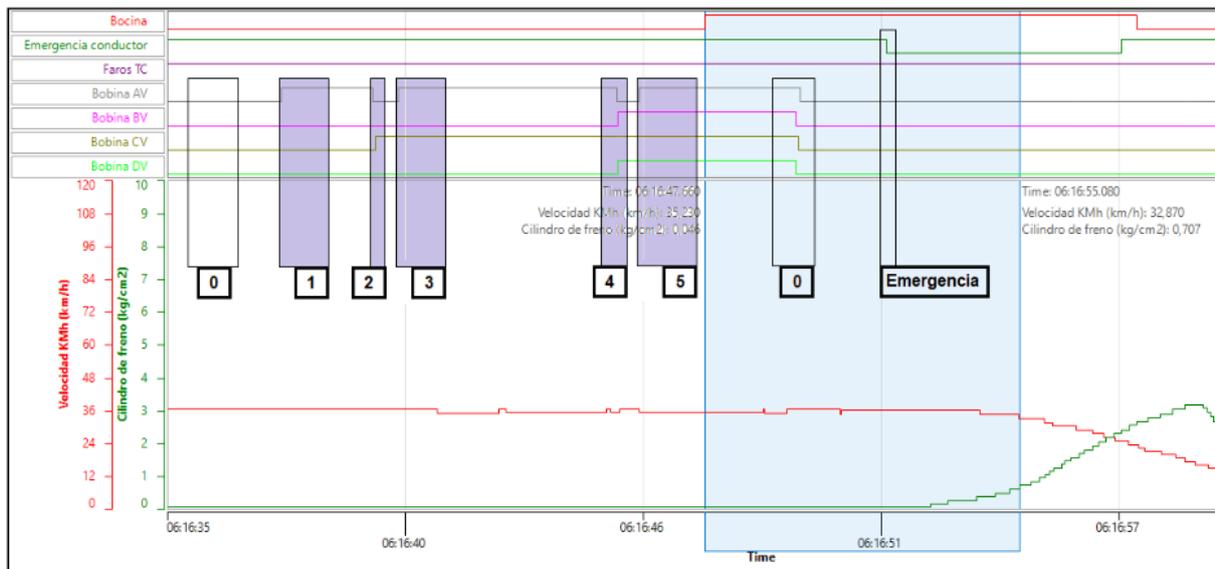
Figura 25. Imagen del registrador de eventos en la que se destacan las señales y las indicaciones de cambio de marcha

La locomotora circulaba con excitación mínima desde 40 segundos antes de la colisión, disminuyendo su velocidad lentamente. En la Figura 25 se observa una velocidad constante y la selección de excitación mínima indicada como “0”. Luego, se seleccionaron progresivamente los puntos de marcha del 1 al 5 para aumentar la tracción de la locomotora. Un instante después de haber seleccionado el punto de marcha 5 (1,5 segundos después, aproximadamente), se activó la bocina.

Después de 2 segundos, el control de velocidad se pasó del punto de marcha 5 a *idle* (excitación mínima del generador), y otros 2 segundos después se activó el freno de emergencia. En la Figura 25 también puede observarse el comienzo de disminución de velocidad y el aumento de presión en los cilindros de frenos (señales analógicas roja y verde, parte inferior del gráfico).
