INFORME DE SEGURIDAD OPERACIONAL

Título: Colisión en paso a nivel entre camión y tren de carga FEPSA 6588 en calle Santa Teresa,
Gascón, Provincia de Buenos Aires

Fecha y hora del suceso: 11 de agosto de 2021 a las 14:30 (hora local)

Junta de Seguridad en el Transporte

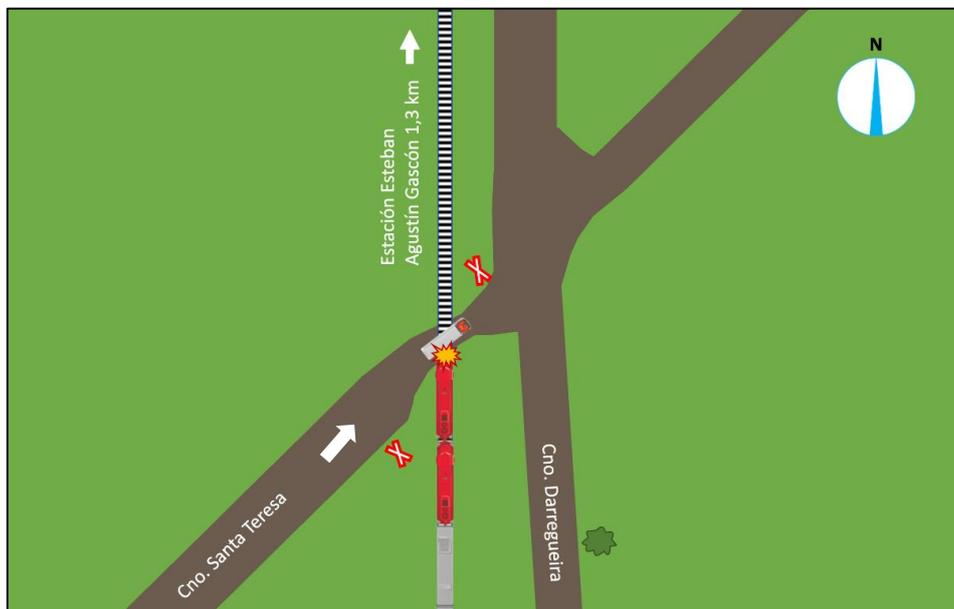
El 11 de agosto del 2021 a las 14:30 (hora local) se produjo una colisión en el paso a nivel (PAN) rural del camino vecinal de Santa Teresa (progresiva kilométrica 185.8), que pertenece a la red de FerroExpreso Pampeano (FEPSA) y está ubicado en el partido de Adolfo Alsina, Provincia de Buenos Aires. El suceso involucró al camión con dominio LJQ858, portador de semirremolque, que circulaba en dirección sudoeste-noreste, y al tren de carga FEPSA 6588, que circulaba en sentido sur-norte.

Figura 1. Croquis de la colisión. Fuente: JST, 2022

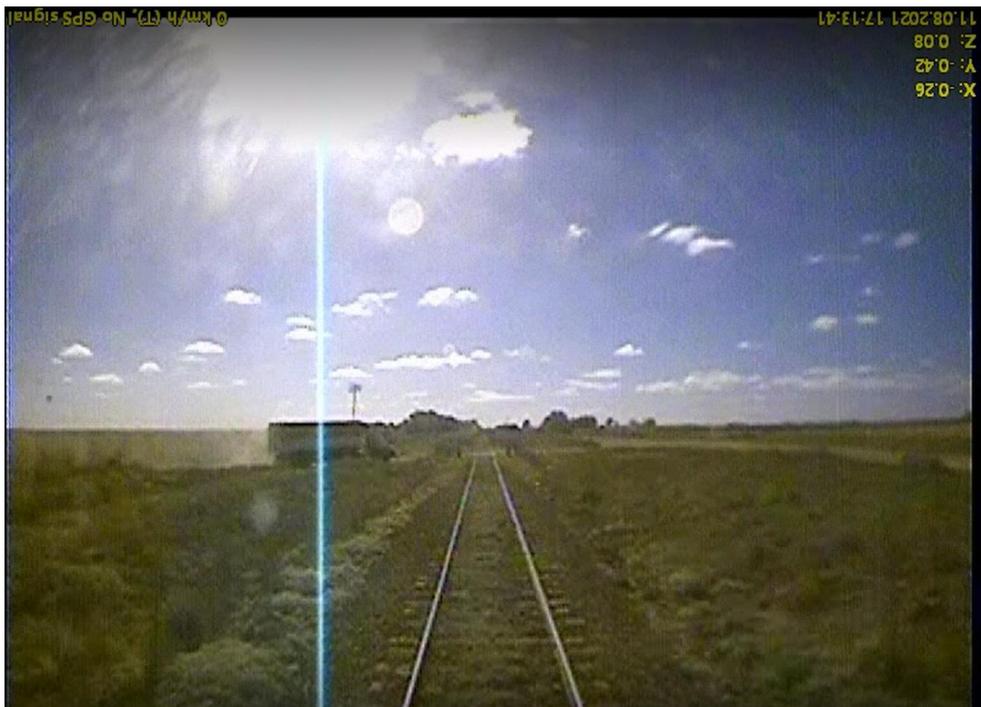
Para determinar la velocidad de avance del camión en el momento del impacto, se tomó su posición en dos fotogramas obtenidos del CCTV de la formación ferroviaria involucrada, separados 4 segundos uno del otro⁴.

Figura 17. Fotograma 1: 11.08.2021 17:13:41. Fuente: FEPSA

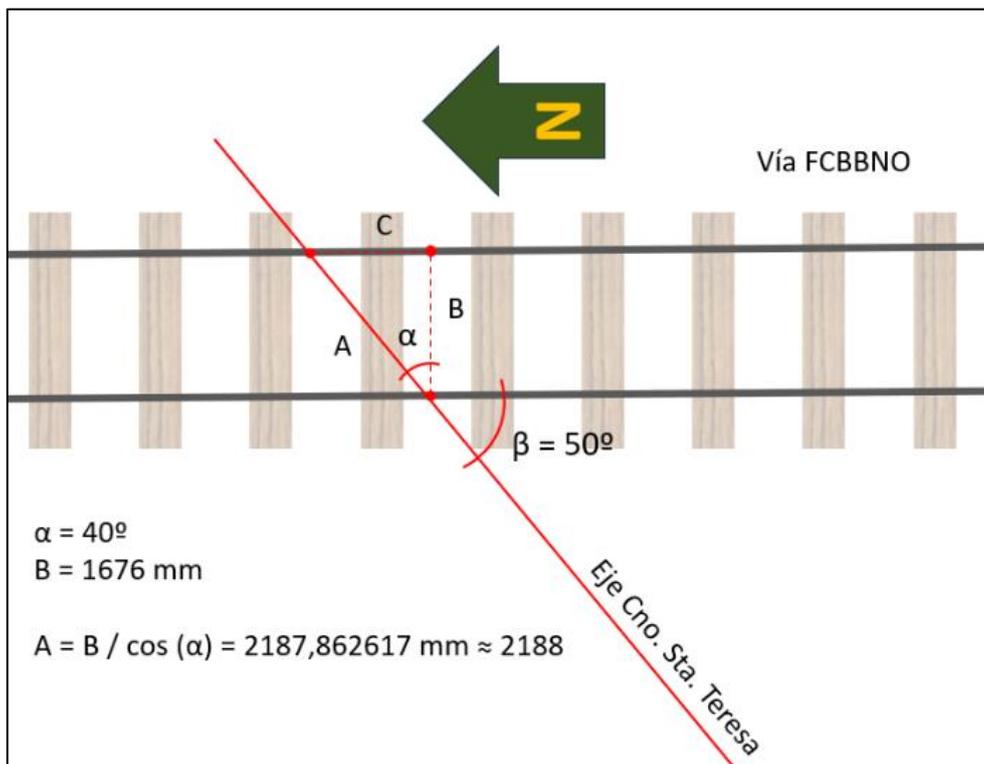
Utilizando como parámetro de referencia la distancia entre rieles (trocha ancha del Ferrocarril Bahía Blanca Noreste), que es de 1676 mm (1,676 m), se determinó la longitud de su proyección sobre el eje del camino Santa Teresa (el cual forma un ángulo de aproximadamente 50° respecto de la vía del ferrocarril).

Figura 18. Cálculo geométrico de la distancia sobre la vía

De esta forma, se determinó que, sobre el eje del camino, la proyección de la trocha del tren mide aproximadamente 2,19 m. Luego, tomando como base el Fotograma 1, se utilizó esa medida para determinar la distancia desde el punto de apoyo de la rueda izquierda del camión hasta el punto de apoyo de la misma rueda en el Fotograma 2.

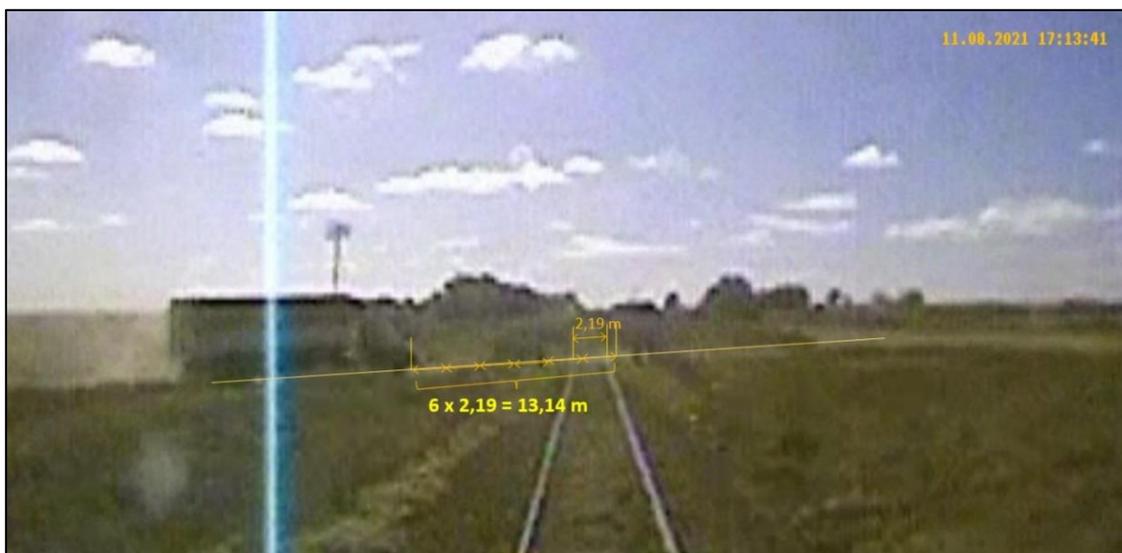
Figura 19. Distancia medida sobre el Fotograma 1 de acuerdo con las distancias calculadas

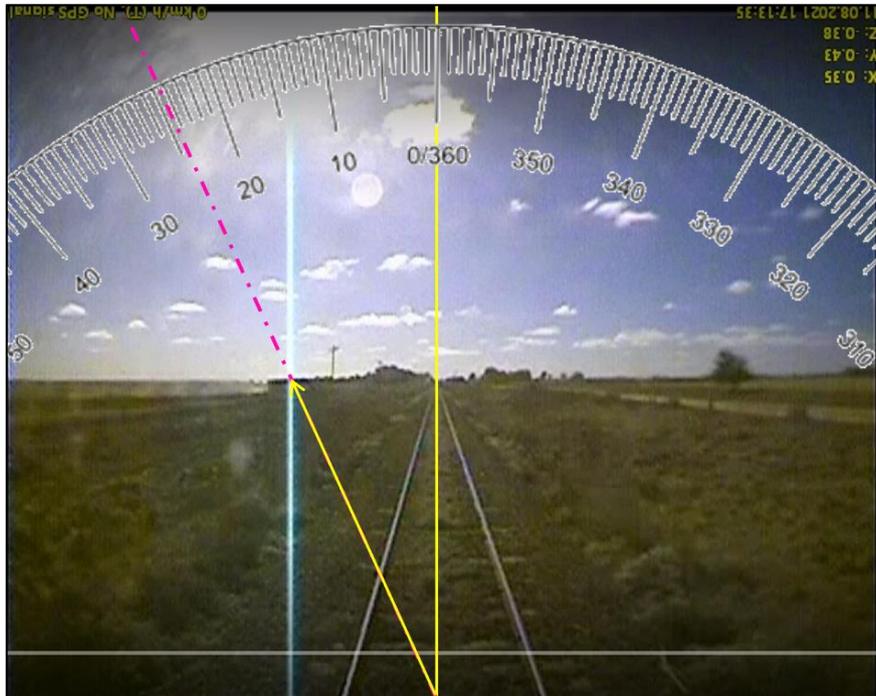
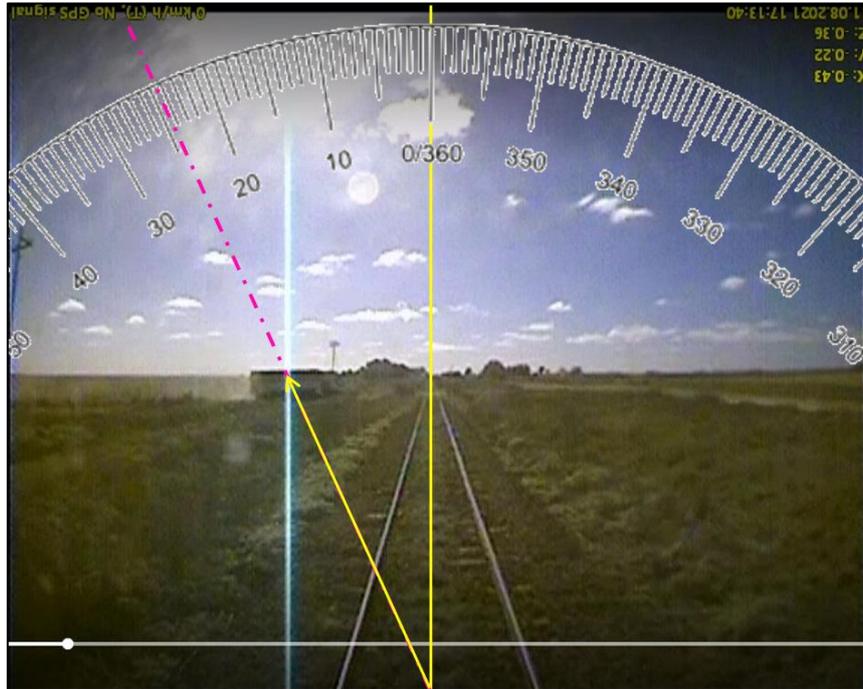
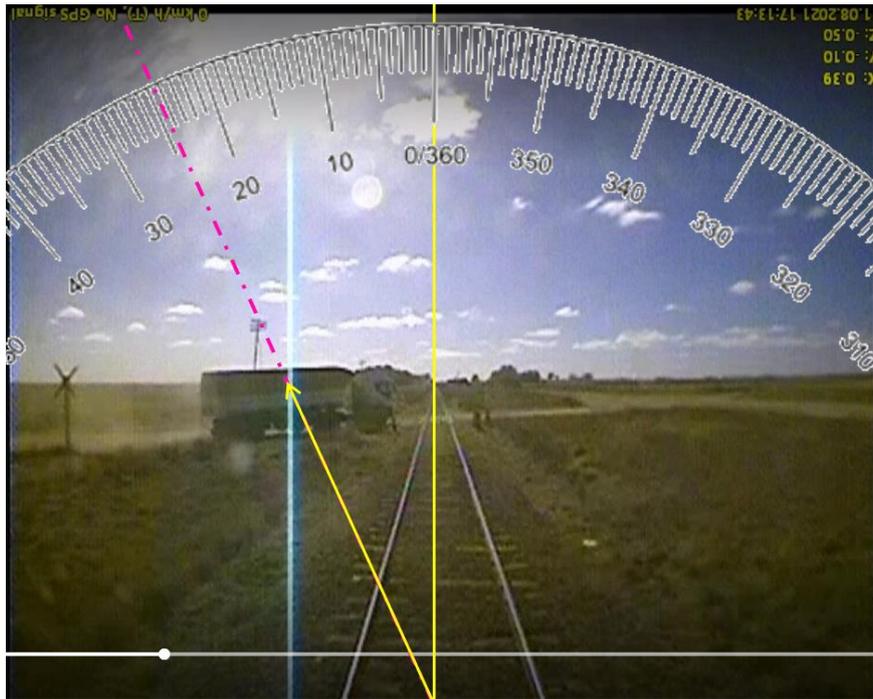
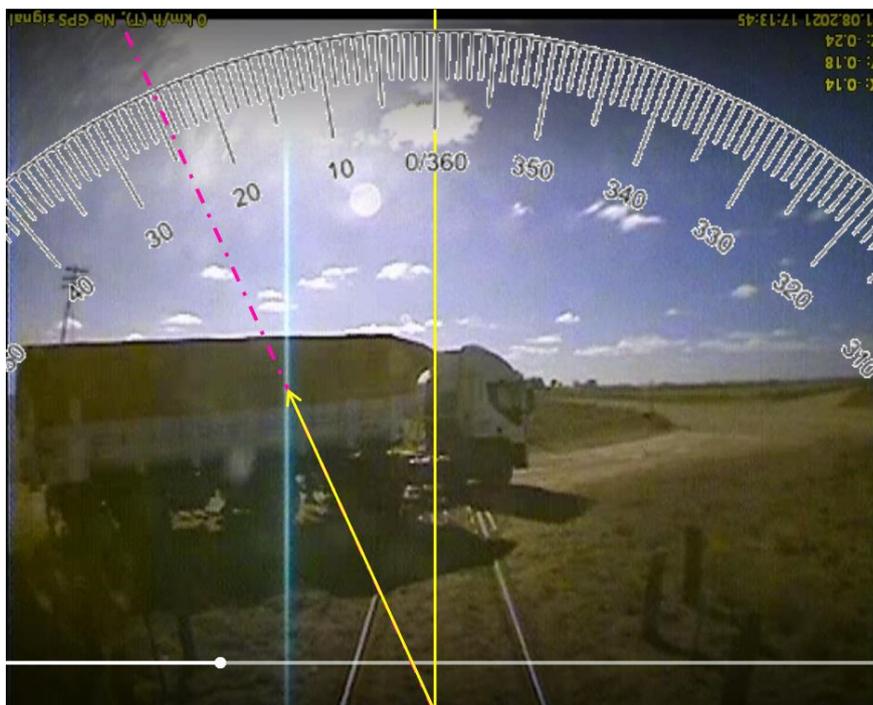
A través del video obtenido del CCTV se determinó que, a partir del segundo 10 antes del impacto, el tren y el camión sincronizaron su velocidad hasta mantener una velocidad angular igual o próxima a cero. El camión se mantuvo exactamente en el mismo radial relativo respecto del tren hasta el momento del impacto, lo que puede corroborarse gracias al reflejo del sol sobre el cristal de la cámara.

Figura 22. Ubicación angular del camión sobre el reflejo del sol a las 17:13:35. Fuente: FEPSA.

Figura 23. Ubicación angular del camión sobre el reflejo del sol a las 17:13:40. Fuente: FEPSA.

Figura 24. 3U3ubicación angular del camión sobre el reflejo del sol a las 17:13:43. Fuente: FEPSA.

Figura 25. Ubicación angular del camión sobre el reflejo del sol a las 17:13:45. Fuente: FEPSA.

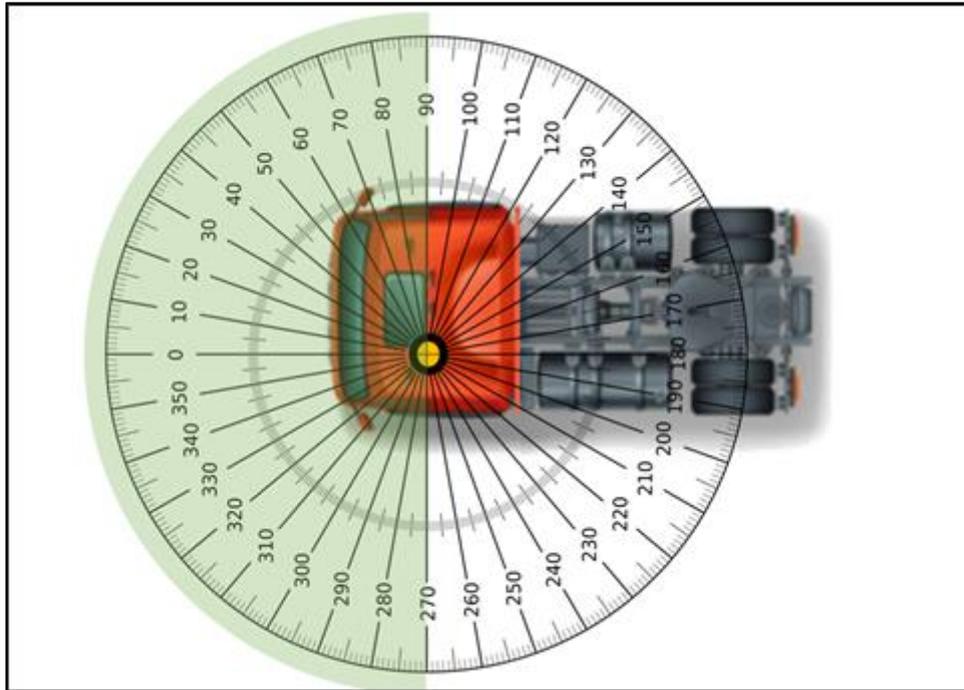
Dada la posición de los asientos del conductor y su acompañante, se constató que desde la cabina el conductor hay un ángulo de visibilidad directa y natural de aproximadamente 180°.

Figura 27. Visibilidad aproximada del conductor. Fuente: JST, 2023

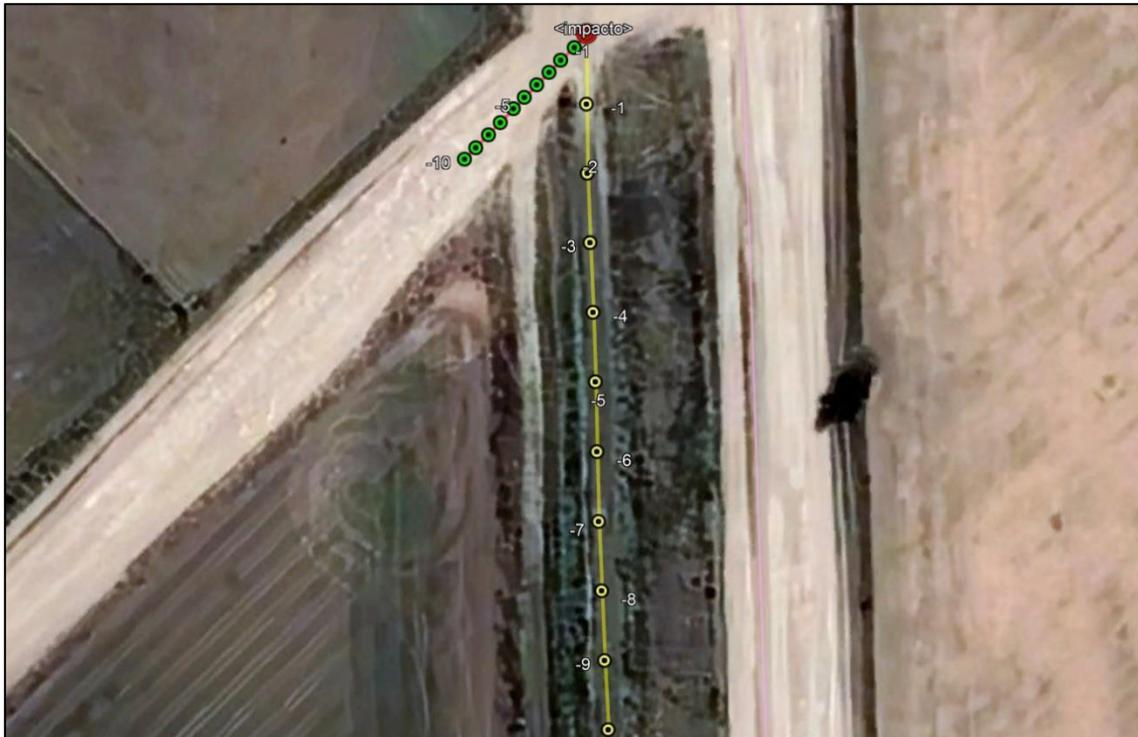
Figura 28. Ubicación de cada móvil en los últimos 10 segundos de aproximación a velocidad constante. Fuente: Google Earth. Edición JST

Las ubicaciones calculadas son totalmente congruentes con lo que se observa en el video captado por la cámara del CCTV, en donde a partir del segundo 10 previo al impacto el camión mantiene la posición angular relativa al tren en forma constante, respondiendo con ajuste a lo observado en los cálculos efectuados por este equipo de investigación.

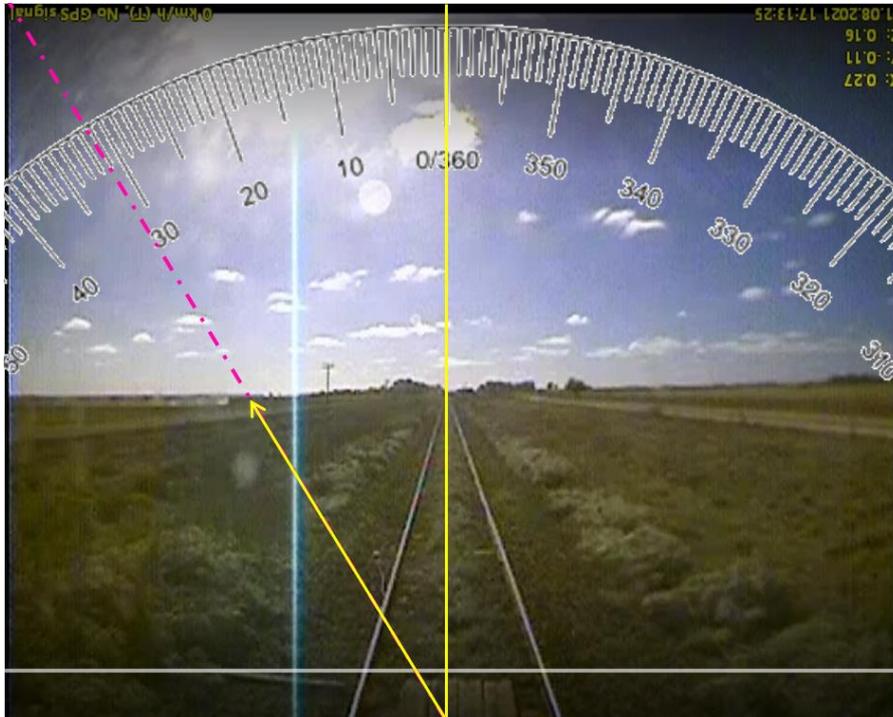
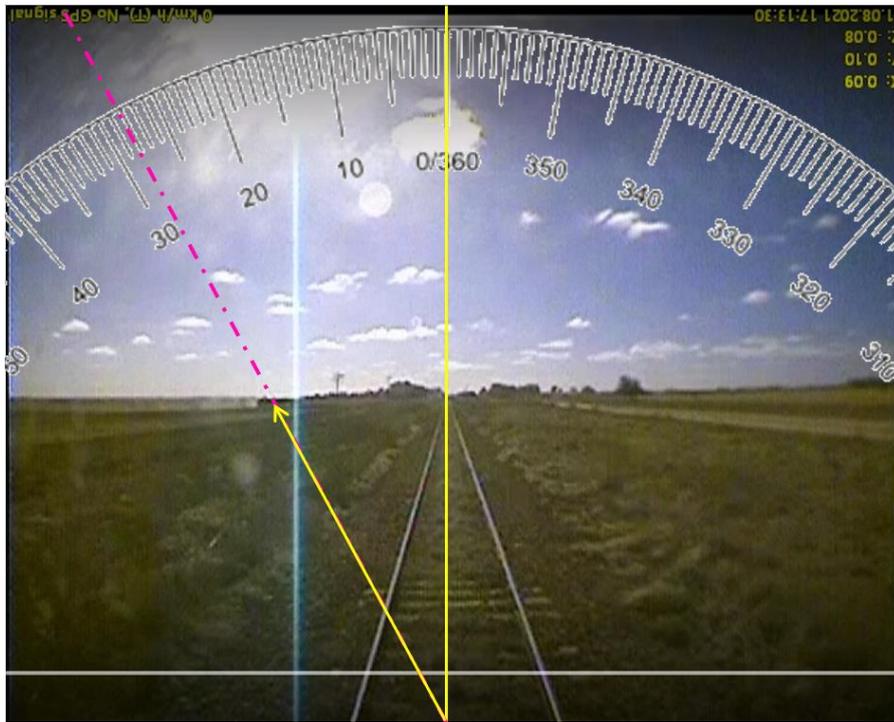
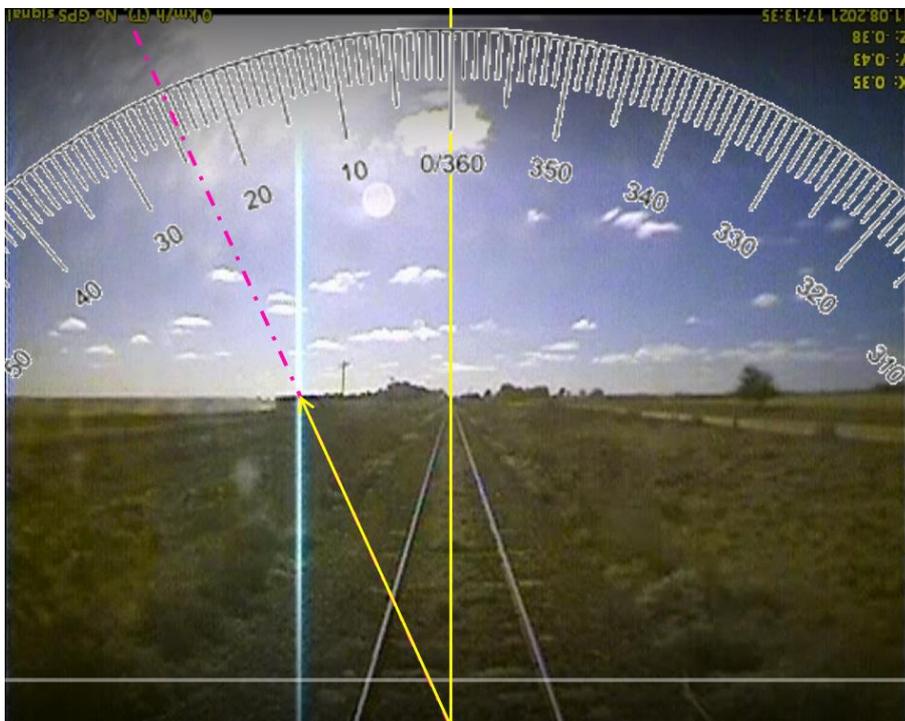
El video comienza a la hora 17:13:25. Desde ese momento hasta las 17:13:35 (10 segundos), el camión se desplaza a velocidad ligeramente mayor. Esto se puede observar en el video porque el camión tiene una velocidad angular relativa mayor, ya

que se aproxima a una referencia fija que proporciona el reflejo del sol en la lente de la cámara. Las siguientes figuras ilustran este acercamiento.

Figura 29. Fotograma a las 17:13:25

Figura 30. Fotograma a las 17:13:30. Fuente: FEPSA. Edición de la JST

Figura 31. Fotograma a las 17:13:35. Fuente: FEPSA. Edición de la JST

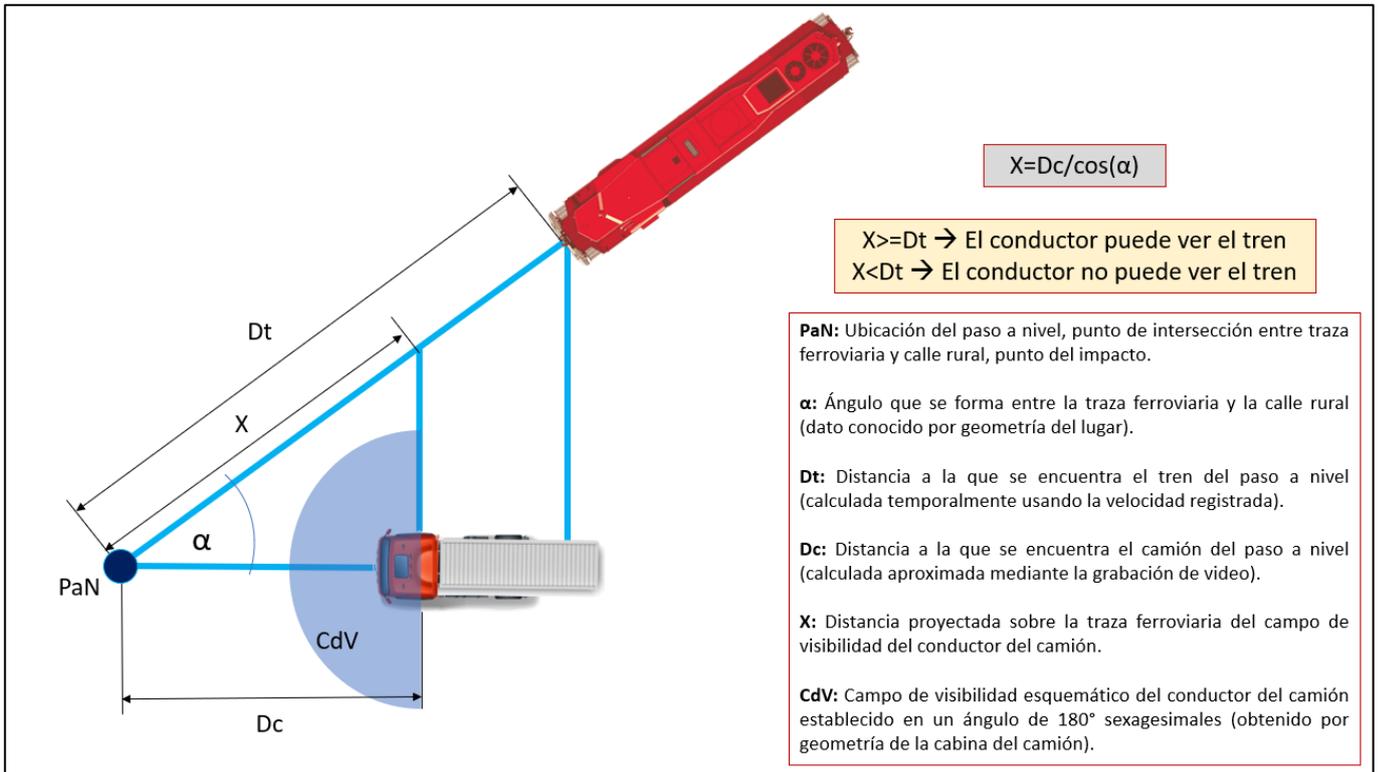
Figura 32. Aproximación relativa del camión y el tren con visibilidad desde el puesto de conducción del camión. Fuente: JST
