# Informe de Seguridad Operacional

Suceso: accidente

Título: Colisión en paso a nivel entre camión AE818TJ y tren de pasajeros 3073, en Ruta Provincial 25, Villa Rosa, Provincia de Buenos Aires

Fecha y hora del suceso: 8 de septiembre de 2021 a las 14:00 (hora local), 17:10 (UTC)

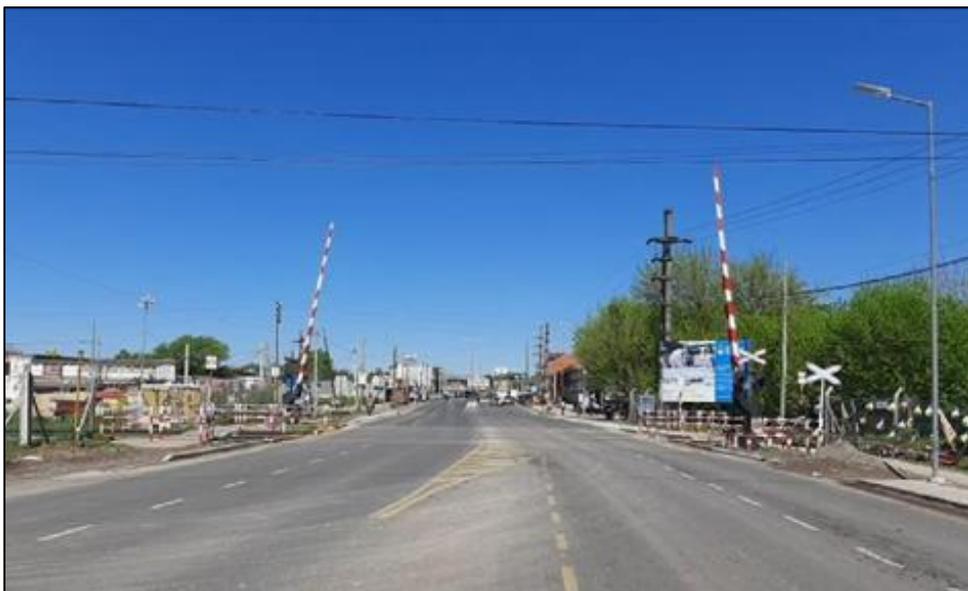
Figura 8. PAN, RP 25 (sentido Escobar hacia Pilar) Fuente: JST, 2021

Cabe destacar que, al momento de la medición referenciada, la RP 25 contaba con dos carriles. No obstante, cuando ocurrió el accidente, la RP 25 poseía cuatro carriles, dos por sentido o mano.

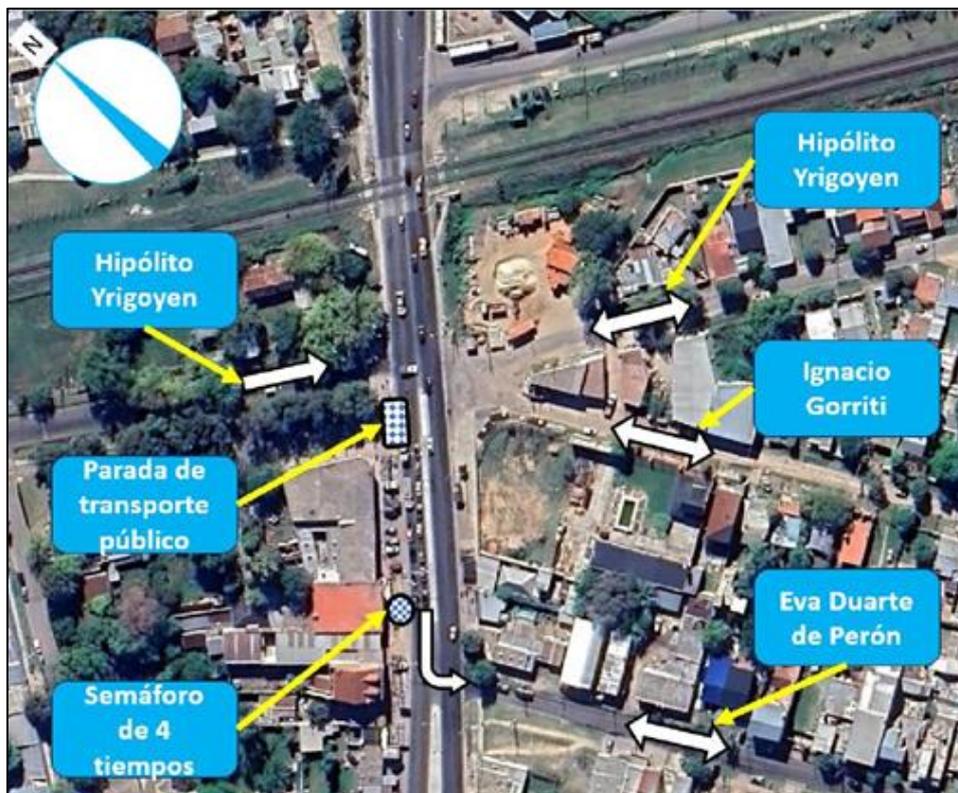
Figura 9. Imagen satelital del sector sudoeste adyacente al PAN en dirección a la RN 8.

Sector sudoeste próximo a la RN 8: la calzada presenta dos manos de circulación con dos carriles cada una y un ancho de 13,2 m. Asimismo, a 41,5 m del PAN, se encuentra la intersección con la calle Hipólito Irigoyen, que se ubica paralela a las vías y la calle Ignacio Gorriti. Luego de la intersección, comienza un separador de manos que limita la calzada a un ancho de 6,6 m.

Existe una parada de transporte público de pasajeros, la cual se encuentra a 92 m del PAN. También se constató la ubicación de un semáforo de cuatro tiempos, a 140 m del PAN, que habilita el giro hacia la izquierda en dirección a la calle María Eva Duarte de Perón. En la Figura 9 se representa lo descrito anteriormente.

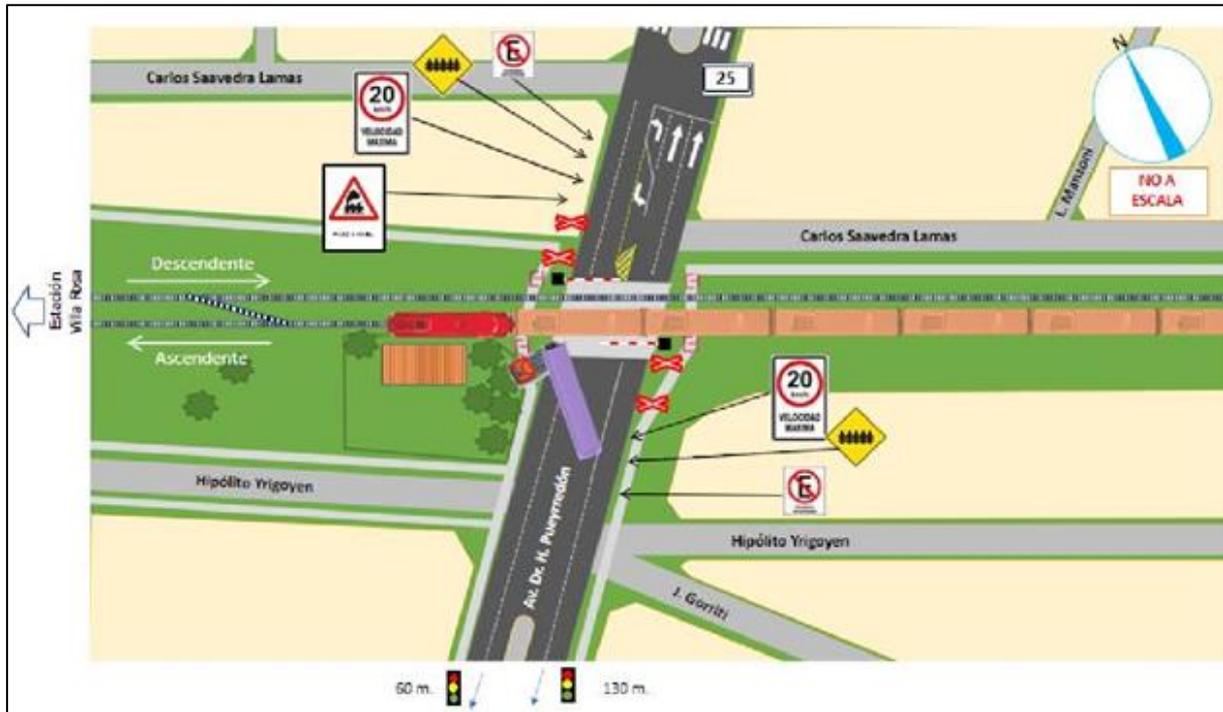
Figura 17. Croquis del suceso. Fuente: JST, 2021

Los daños en ambos vehículos fueron descritos en el apartado 1.3. Con respecto a la colisión, tanto el camión como el semirremolque fueron arrastrados por la formación ferroviaria. Luego, giraron en sentido antihorario hasta que se detuvieron en el espacio que se ubica entre el tren y el laberinto peatonal.
