INFORME DE SEGURIDAD OPERACIONAL

Expediente: EX-2022-12463096- -APN-JST#MTR

Título: Desprendimiento de barquilla en camión con brazo hidráulico Mercedes Benz VGY623, ocurrido en corsódromo Jose Luis Gestro, Gualeguaychú, Provincia de Entre Ríos

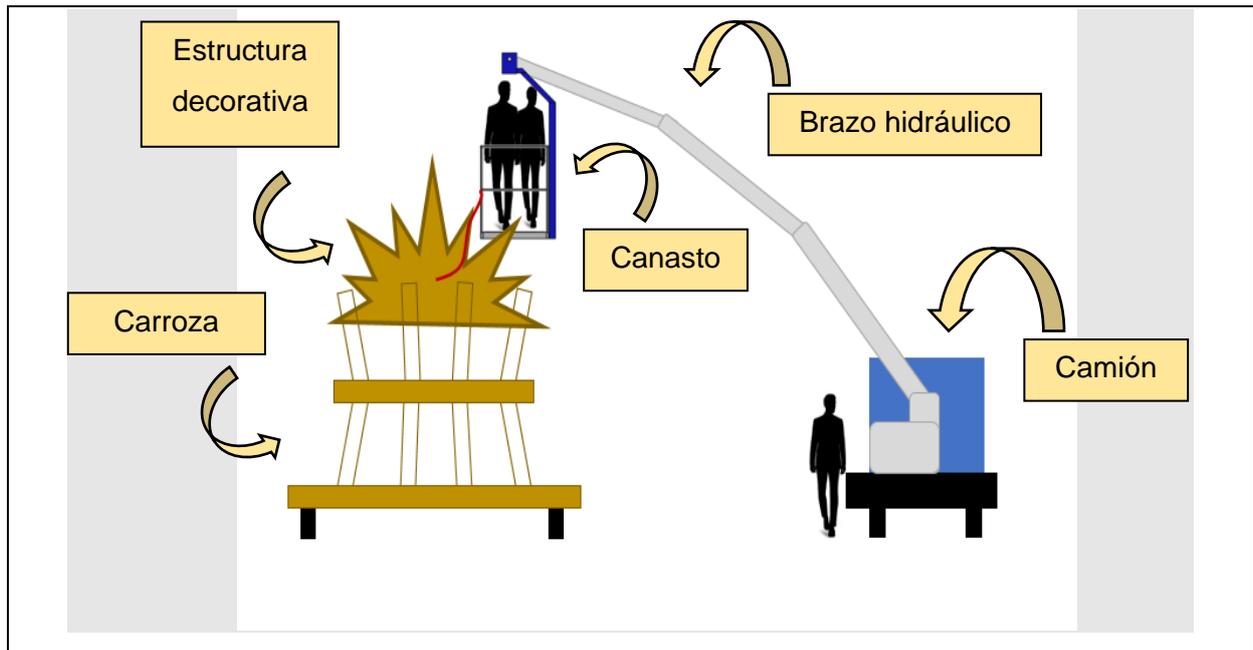
Como ya se mencionó, el hecho ocurrió en el sector denominado *La Previa*, antes del ingreso de las carrozas al corsódromo. Allí, se estaba realizando el montaje de una estructura decorativa denominada *El Sol* (que pesaba aproximadamente 250 kilogramos). El objetivo era encastrar esta estructura sobre la carroza. El montaje de *El Sol* se efectuaba a través del camión con brazo hidráulico. El brazo contaba con un canasto, que estaba vinculado a través de un perno. Dentro del canasto, se encontraban dos trabajadores. Por otra parte, *El Sol* estaba sujeto al canasto a través de una faja sintética. Por lo tanto, el brazo sostenía al canasto, a los dos trabajadores y a la estructura decorativa.

Figura 13. Reconstrucción del sistema de izaje. Fuente: JST, 2022

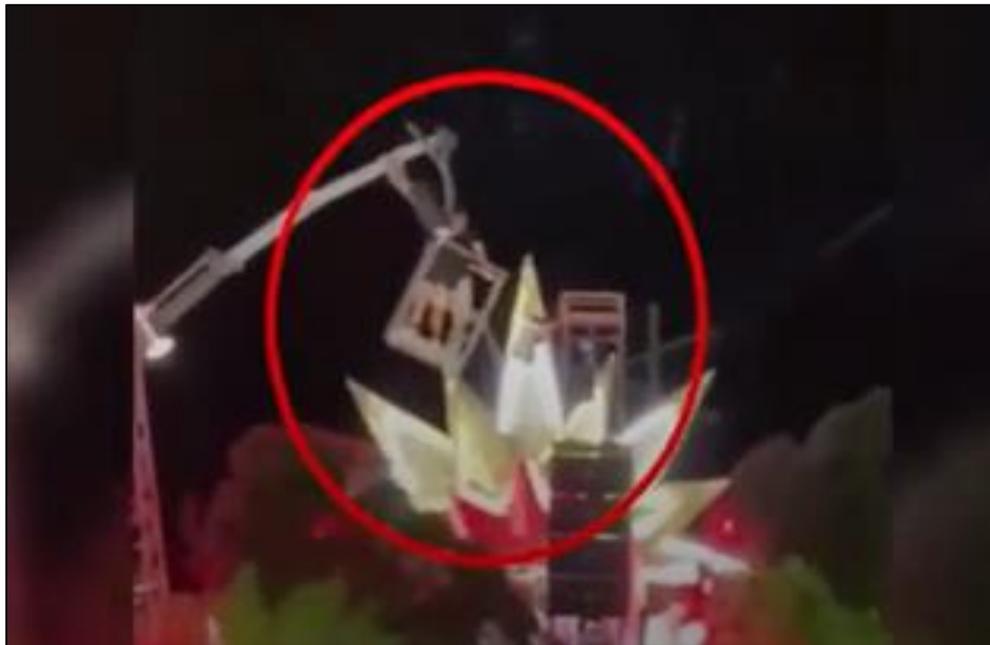
Figura 14. Secuencia del desprendimiento de la guindola (editado por la fuente periodística)

- El canasto estaba inclinado y se encontraba sujetando la estructura decorativa (*El Sol*) que se enganchó a la carroza.
- Uno de los ocupantes reconoció que estaba fallando el material y, luego de haberle hecho señas al operario para que baje el brazo, atinó a sujetarse del brazo hidráulico segundos antes de la separación del canasto.

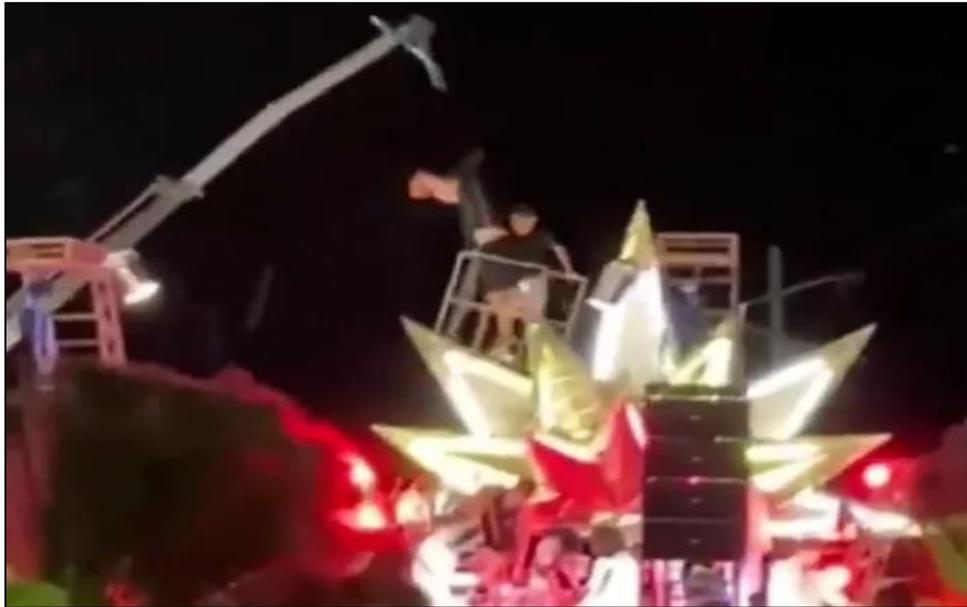
Figura 15. Secuencia del desprendimiento de la guindola

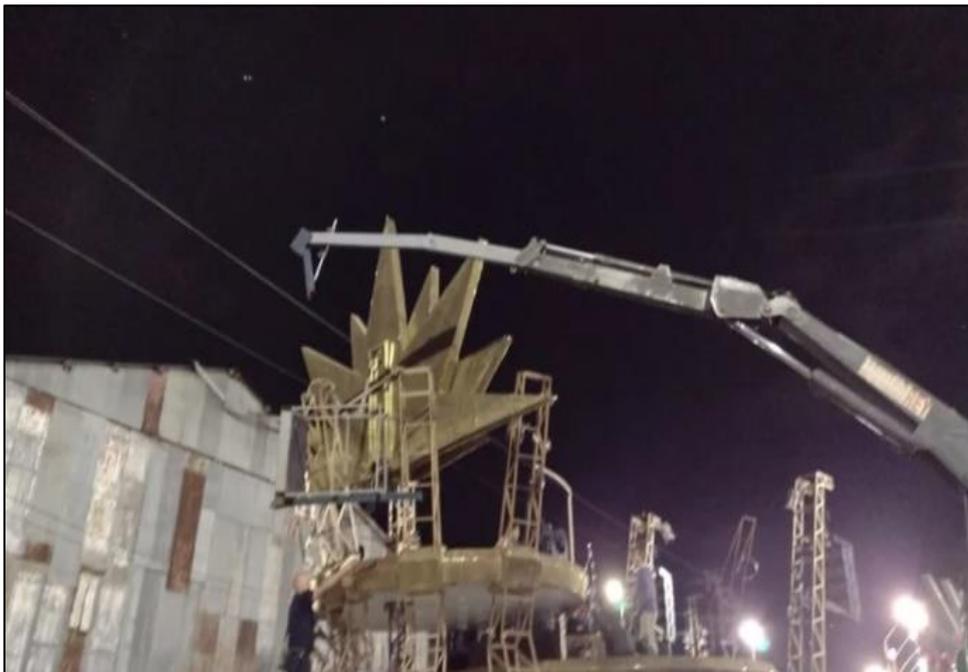
Figura 16. Secuencia del desprendimiento de la guindola
