Informe de seguridad operacional

Expediente: EX-2022-35587656- -APN-JST#MTR

Título: Incidente en paso a nivel entre ómnibus urbano y tren 3726, Ruta Provincial 24 (ex Ruta Nacional 197), José C. Paz, Provincia de Buenos Aires

Dirección Nacional de Evaluación y Monitoreo Accidentológico

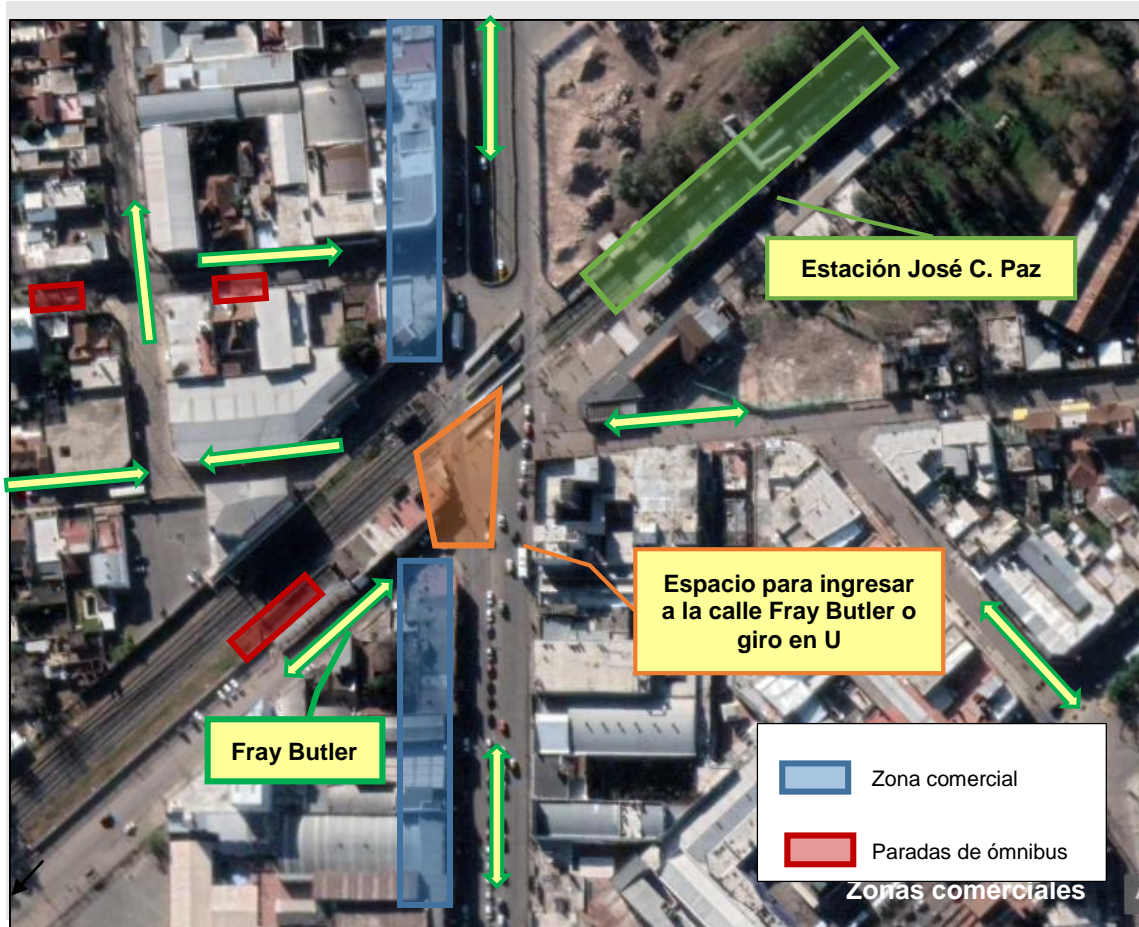
Figura 5. Mapa de la ubicación de ocurrencia del incidente y sus alrededores

- La calle Fray Butler tiene doble sentido de circulación y cuenta con múltiples paradas de ómnibus. Además, es una de las vías de ingreso al supermercado Coto.
- La proximidad de la estación José C. Paz de la línea San Martín genera un importante flujo peatonal en todas las direcciones del PAN.

Esta intersección es el punto de conflicto principal del PAN. Para una mejor descripción, se la dividió en circulación vehicular y peatonal.

La intersección es alimentada desde varios sentidos de circulación, lo que origina un alto punto de conflicto. Dada la importancia de la calle Fray Butler y la posibilidad de incorporarse a esta desde ambos sentidos de la RP 24, se originan nudos de

circulación que limitan el correcto flujo del tránsito. Sumado a lo expresado, la intersección es el único lugar físico para realizar un giro en U y retomar desde la mano con sentido a Los Polvorines en dirección a Presidente Derqui.
