INFORME PRELIMINAR

Colisión en paso a nivel de avenida Donato Álvarez, entre camión AC609WZ y tren 3591, en Caballito, Ciudad Autónoma de Buenos Aires

Fecha: 2 de julio de 2022

Expediente: EX 2022-67917952-APN-JST#MTR

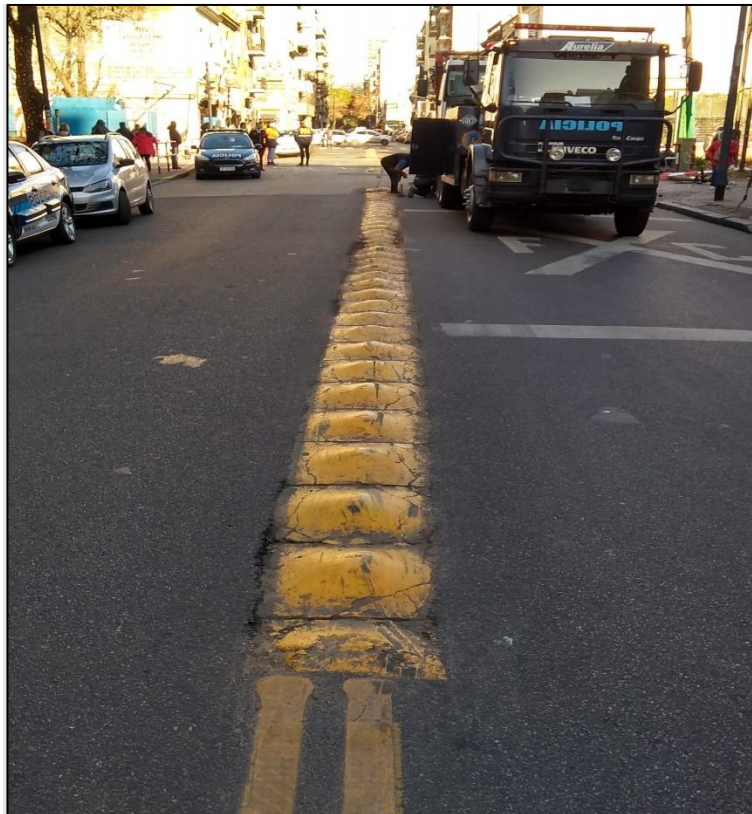
Figura 5. Imagen de la red vial

La avenida Donato Álvarez es una de las arterias principales del tejido urbano de Caballito y cuenta con doble sentido de circulación (norte/sur). La calzada está conformada por una capa superior de asfalto y sin fallas visibles. Se encuentra demarcada en la zona central con separador de tránsito previo al PAN y doble línea amarilla sobre la zona de vías. Presenta un ancho estimado de 20 m con cordones de hormigón.
